# 检测检验报告

| 样品名称： | 隔绝式压缩氧气自救器（在用品） |
| 规格型号： | ZYX45 (B) |
| 委托单位： | 上湾煤矿 |

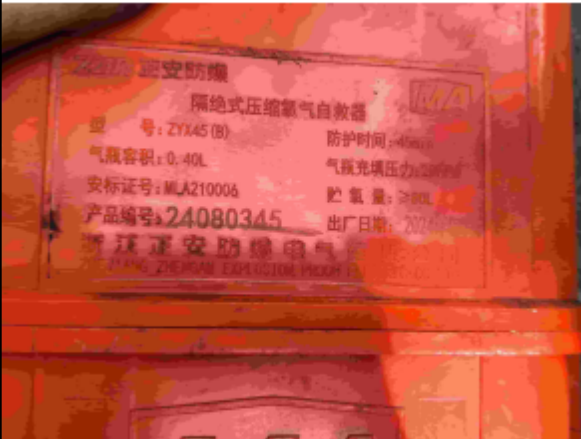
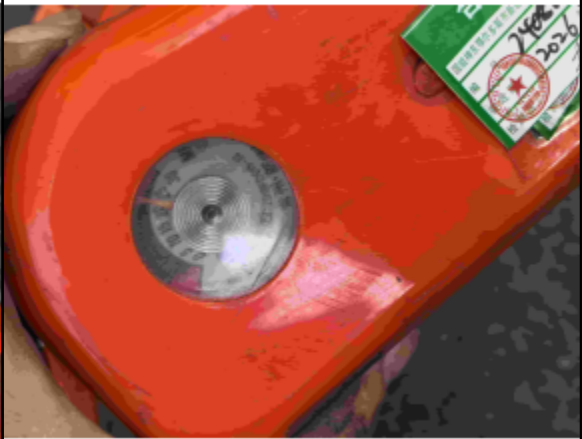
| 序号 | 样品状态 | 红色整机完好 | 出厂编号 | 24080345 | | |

| 1 | H14260701618 | 结构设计及外观 | 自救器开启、封印条是否断裂，外壳是否严重破损变形 | 合格 | 合格 | GB 24502-2023《煤矿用自救器》7.3.1 a |
| | | 氧气瓶压力(MPa) | ≥18MPa | 24 | 合格 | GB 24502-2023《煤矿用自救器》7.3.1 c |

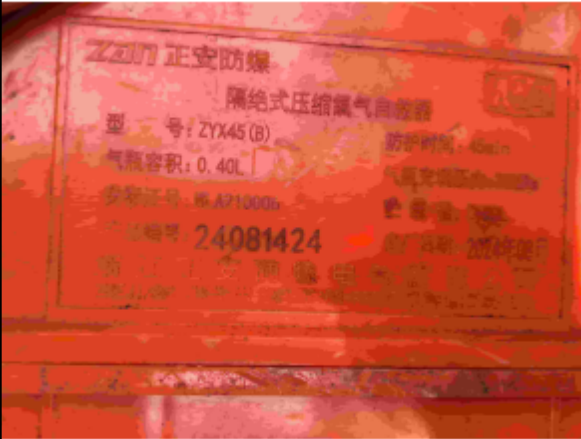
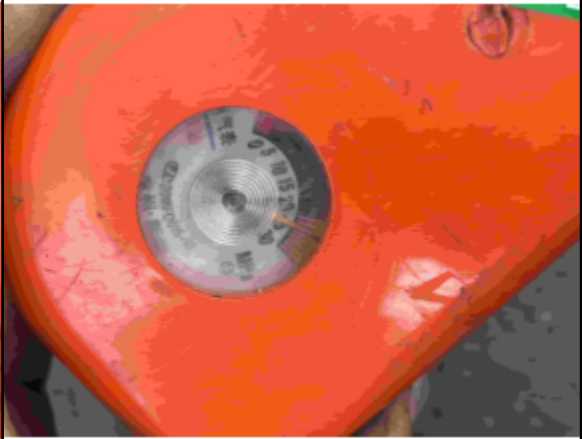
| 序号 | 样品状态 | 红色整机完好 | 出厂编号 | 24081424 | | |

| 2 | H14260701619 | 结构设计及外观 | 自救器开启、封印条是否断裂，外壳是否严重破损变形 | 合格 | 合格 | GB 24502-2023《煤矿用自救器》7.3.1 a |
| | | 氧气瓶压力(MPa) | ≥18MPa | 24 | 合格 | GB 24502-2023《煤矿用自救器》7.3.1 c |

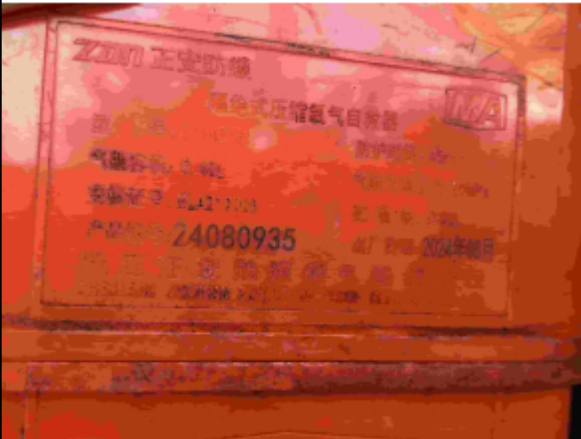
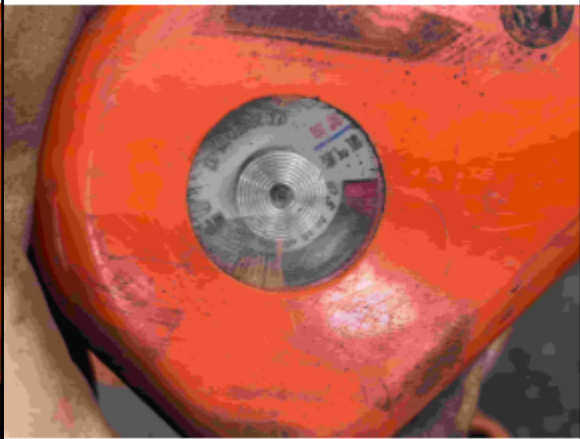
| 序号 | 样品状态 | 红色整机完好 | 出厂编号 | 24080935 | | |

| 3 | H14260701620 | 结构设计及外观 | 自救器开启、封印条是否断裂，外壳是否严重破损变形 | 合格 | 合格 | GB 24502-2023《煤矿用自救器》7.3.1 a |
| | | 氧气瓶压力(MPa) | ≥18MPa | 24 | 合格 | GB 24502-2023《煤矿用自救器》7.3.1 c |

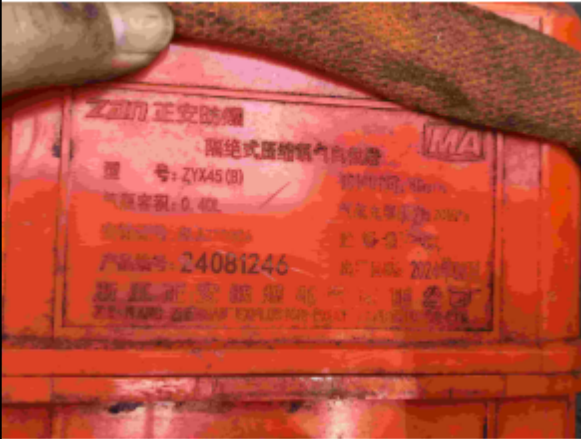
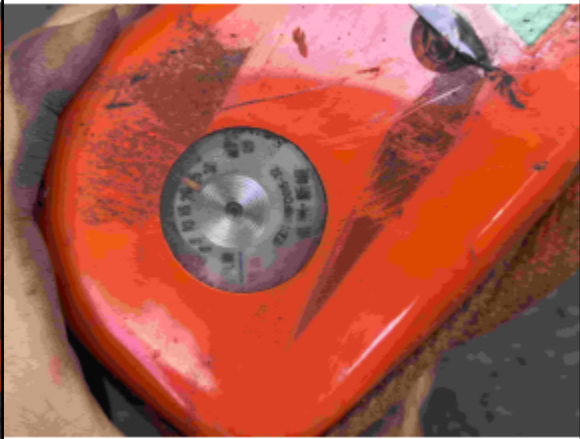
| 序号 | 样品状态 | 红色整机完好 | 出厂编号 | 24081246 | | |

| 4 | H14260701621 | 结构设计及外观 | 自救器开启、封印条是否断裂，外壳是否严重破损变形 | 合格 | 合格 | GB 24502-2023《煤矿用自救器》7.3.1 a |
| | | 氧气瓶压力(MPa) | ≥18MPa | 24 | 合格 | GB 24502-2023《煤矿用自救器》7.3.1 c |

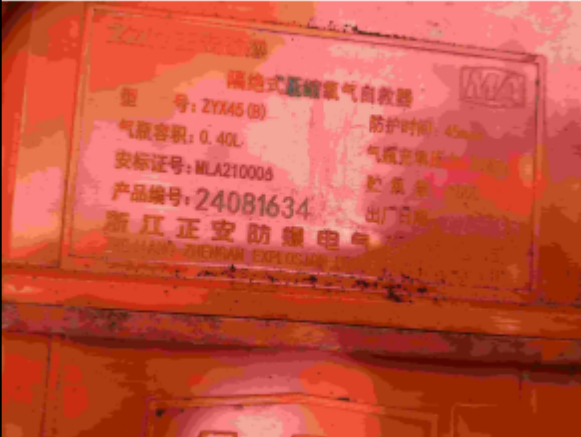
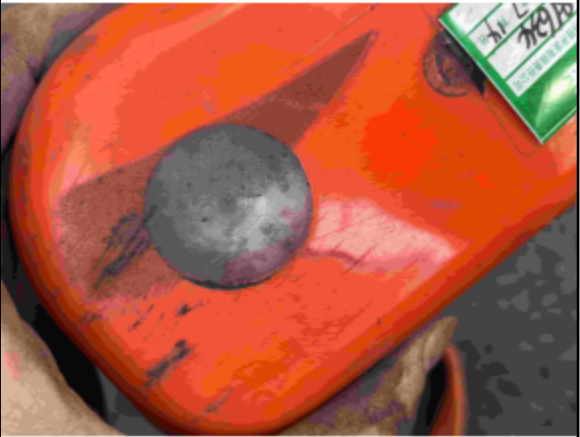
| 序号 | 样品状态 | 红色整机完好 | 出厂编号 | 24081634 | | |

| 5 | H14260701622 | 结构设计及外观 | 自救器开启、封印条是否断裂，外壳是否严重破损变形 | 合格 | 合格 | GB 24502-2023《煤矿用自救器》7.3.1 a |
| | | 氧气瓶压力(MPa) | ≥18MPa | 24 | 合格 | GB 24502-2023《煤矿用自救器》7.3.1 c |

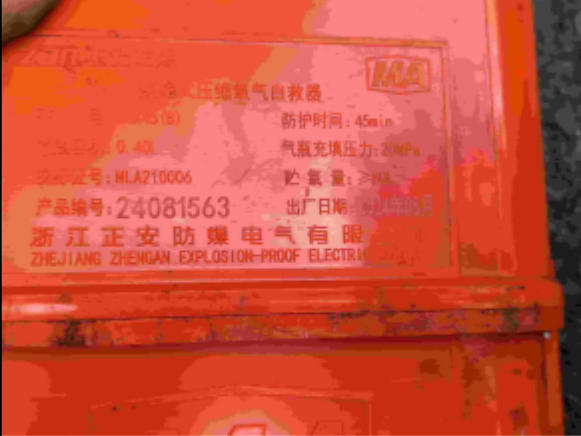
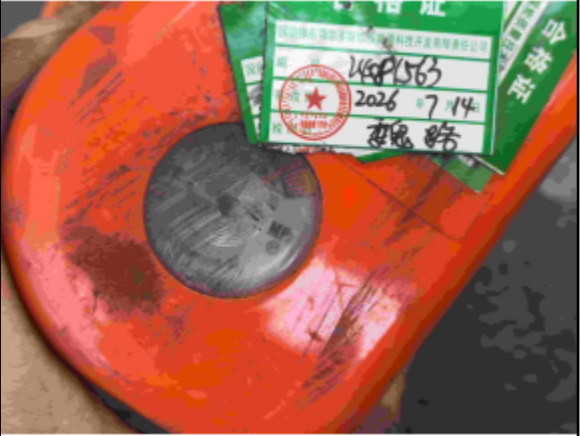
| 序号 | 样品状态 | 红色整机完好 | 出厂编号 | 24081563 | | |

| 6 | H14260701623 | 结构设计及外观 | 自救器开启、封印条是否断裂，外壳是否严重破损变形 | 合格 | 合格 | GB 24502-2023《煤矿用自救器》7.3.1 a |
| | | 氧气瓶压力(MPa) | ≥18MPa | 24 | 合格 | GB 24502-2023《煤矿用自救器》7.3.1 c |

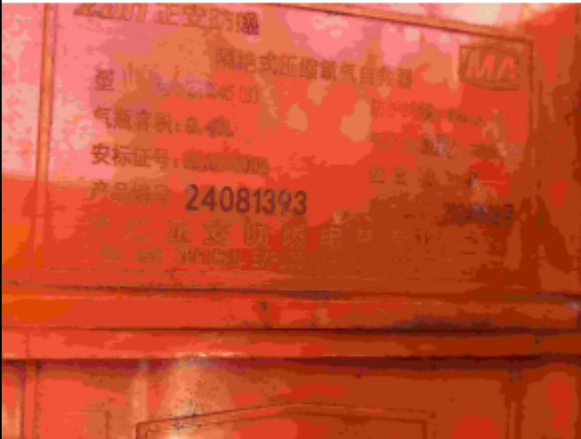
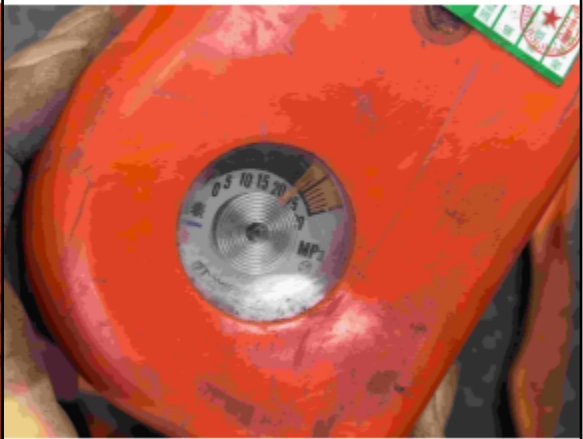
| 序号 | 样品状态 | 红色整机完好 | 出厂编号 | 24081393 | | |

| 7 | H14260701624 | 结构设计及外观 | 自救器开启、封印条是否断裂，外壳是否严重破损变形 | 合格 | 合格 | GB 24502-2023《煤矿用自救器》7.3.1 a |
| | | 氧气瓶压力(MPa) | ≥18MPa | 23 | 合格 | GB 24502-2023《煤矿用自救器》7.3.1 c |

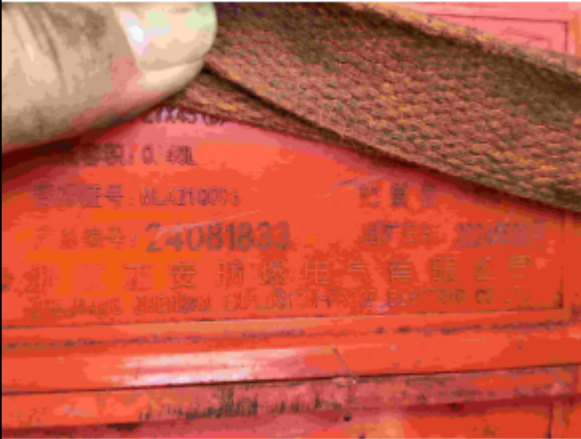
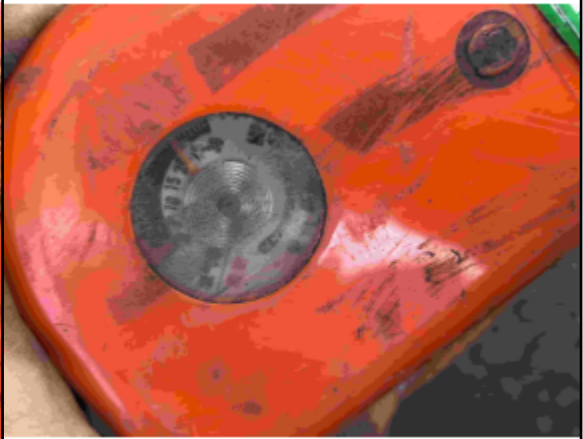
| | 样品状态 | 红色整机完好 | 出厂编号 | 24081833 | | |

| 8 | H14260701625 | 结构设计及外观 | 自救器开启、封印条是否断裂，外壳是否严重破损变形 | 合格 | 合格 | GB 24502-2023《煤矿用自救器》7.3.1 a |
| | | 氧气瓶压力(MPa) | ≥18MPa | 22 | 合格 | GB 24502-2023《煤矿用自救器》7.3.1 c |

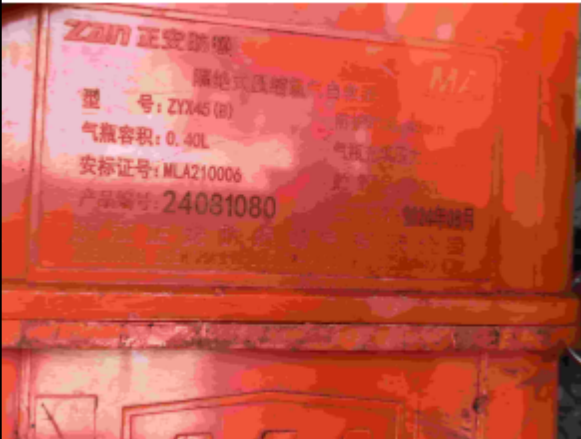
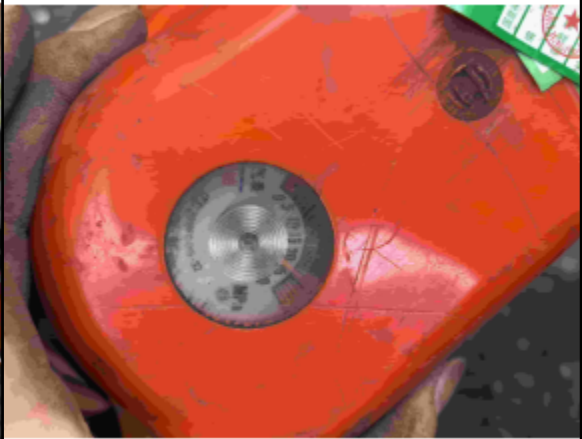
| 序号 | 样品状态 | 红色整机完好 | 出厂编号 | 24081080 | | |

| 9 | H14260701626 | 结构设计及外观 | 自救器开启、封印条是否断裂，外壳是否严重破损变形 | 合格 | 合格 | GB 24502-2023《煤矿用自救器》7.3.1 a |
| | | 氧气瓶压力(MPa) | ≥18MPa | 24 | 合格 | GB 24502-2023《煤矿用自救器》7.3.1 c |

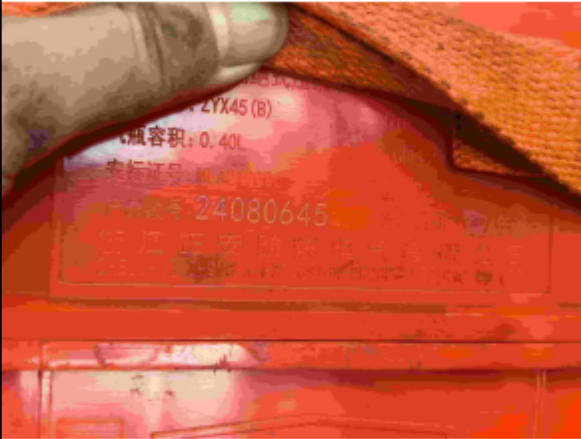
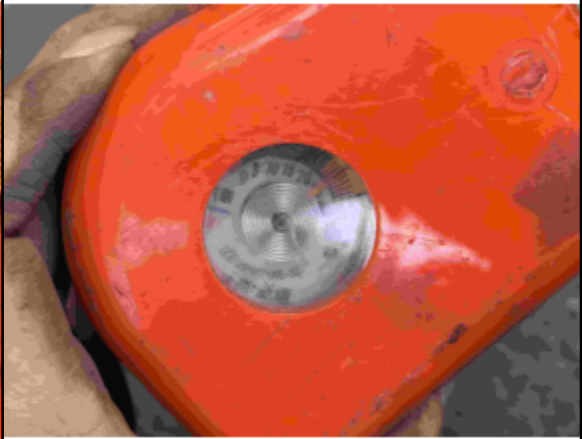
| 序号 | 样品状态 | 红色整机完好 | 出厂编号 | 24080645 | | |

| 10 | H14260701627 | 结构设计及外观 | 自救器开启、封印条是否断裂，外壳是否严重破损变形 | 合格 | 合格 | GB 24502-2023《煤矿用自救器》7.3.1 a |
| | | 氧气瓶压力(MPa) | ≥18MPa | 24 | 合格 | GB 24502-2023《煤矿用自救器》7.3.1 c |
