# 检测检验报告

| 样品名称： | 隔绝式压缩氧气自救器（在用品） |
| 规格型号： | ZYX45 (B) |
| 委托单位： | 上湾煤矿 |

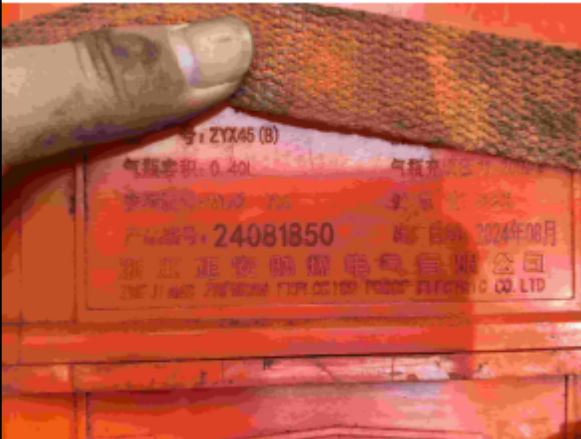
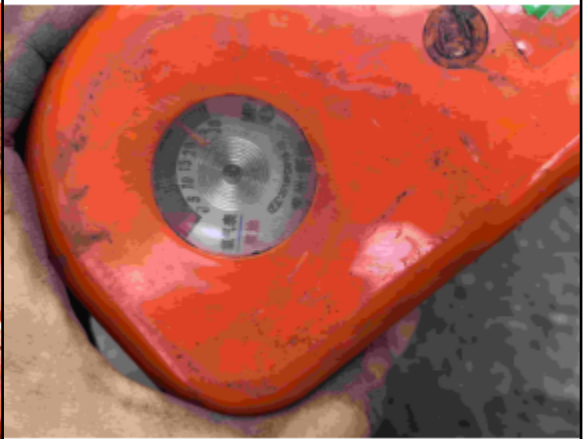
| 序号 | 样品状态 | 红色整机完好 | 出厂编号 | 24081850 | | |
| | | 结构设计及外观 | 自救器开启、封印条是否断裂，外壳是否严重破损变形 | 合格 | 合格 | GB 24502-2023《煤矿用自救器》7.3.1 a |
| 1 | H14260701628 | 氧气瓶压力(MPa) | ≥18MPa | 24 | 合格 | GB 24502-2023《煤矿用自救器》7.3.1 c |

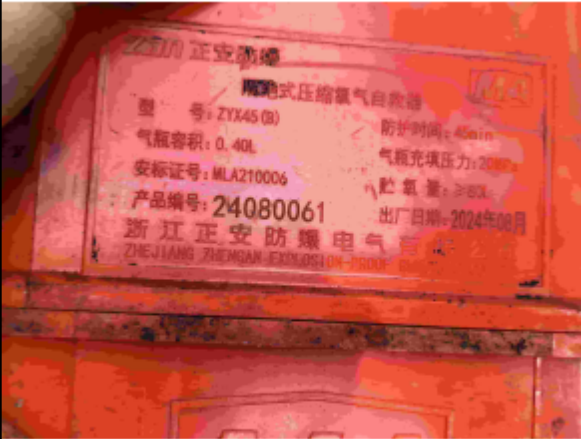
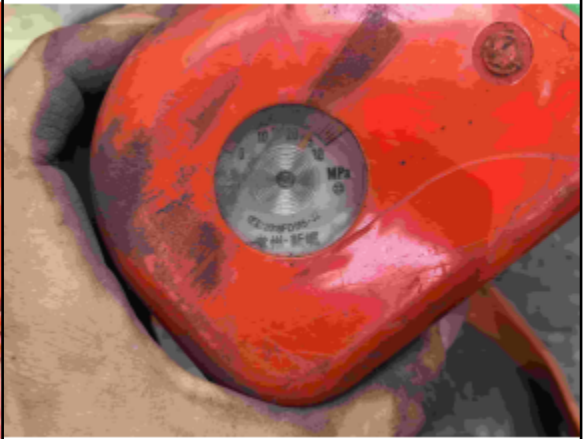
| 序号 | 样品状态 | 红色整机完好 | 出厂编号 | 24080061 | | |
| | | 结构设计及外观 | 自救器开启、封印条是否断裂，外壳是否严重破损变形 | 合格 | 合格 | GB 24502-2023《煤矿用自救器》7.3.1 a |
| 2 | H14260701629 | 氧气瓶压力(MPa) | ≥18MPa | 24 | 合格 | GB 24502-2023《煤矿用自救器》7.3.1 c |

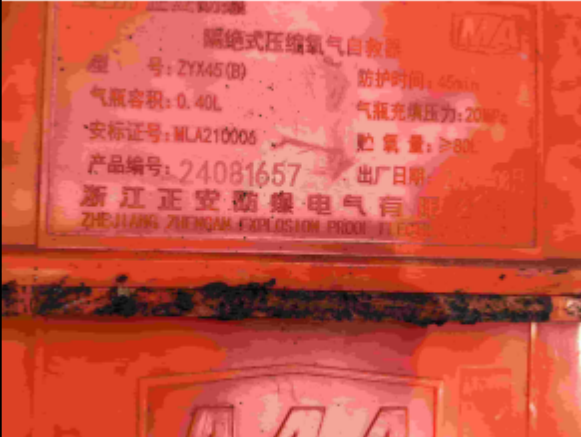
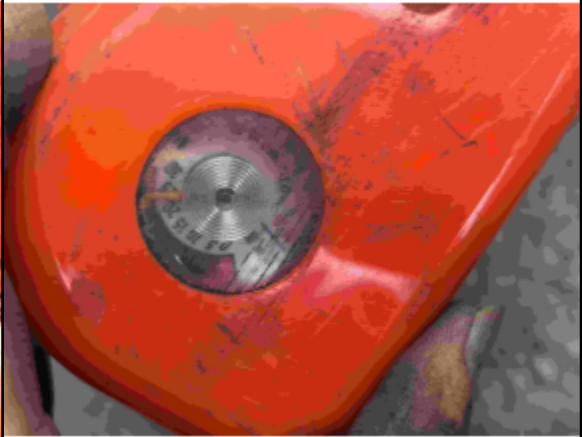
| 序号 | 样品状态 | 红色整机完好 | 出厂编号 | 24081657 | | |
| 3 | H14260701630 | 结构设计及外观 | 自救器开启、封印条是否断裂，外壳是否严重破损变形 | 合格 | 合格 | GB 24502-2023《煤矿用自救器》7.3.1 a |
| | | 氧气瓶压力 (MPa) | ≥18MPa | 24 | 合格 | GB 24502-2023《煤矿用自救器》7.3.1 c |

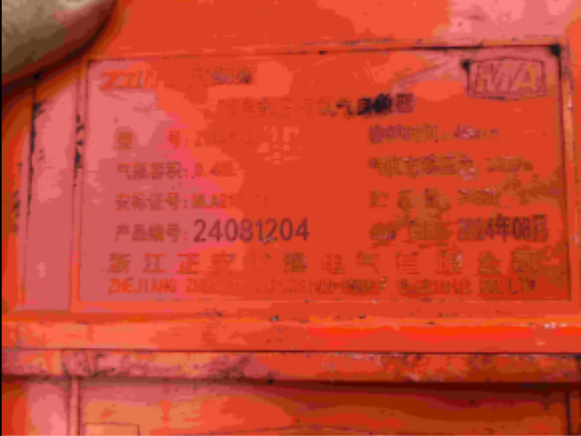
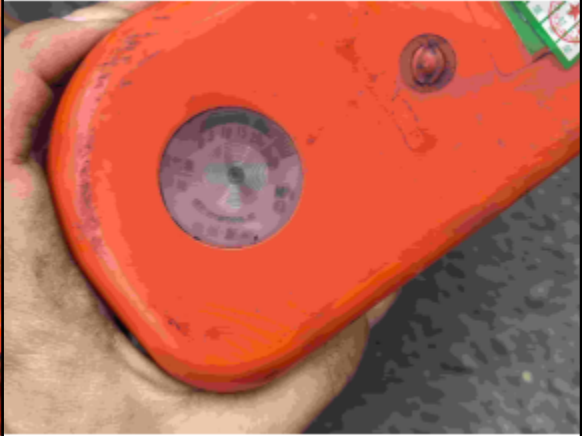
| 序号 | 样品状态 | 红色整机完好 | 出厂编号 | 24081204 | | |
| 4 | H14260701631 | 结构设计及外观 | 自救器开启、封印条是否断裂，外壳是否严重破损变形 | 合格 | 合格 | GB 24502-2023《煤矿用自救器》7.3.1 a |
| | | 氧气瓶压力 (MPa) | ≥18MPa | 24 | 合格 | GB 24502-2023《煤矿用自救器》7.3.1 c |

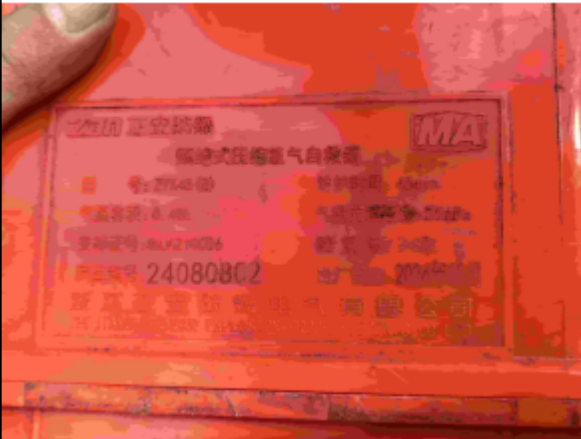
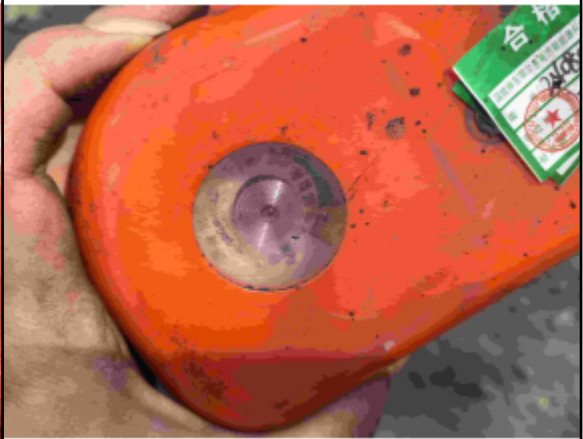
| 序号 | 样品状态 | 红色整机完好 | 出厂编号 | 24080802 | | |
| 5 | H14260701632 | 结构设计及外观 | 自救器开启、封印条是否断裂，外壳是否严重破损变形 | 合格 | 合格 | GB 24502-2023《煤矿用自救器》7.3.1 a |
| | | 氧气瓶压力(MPa) | ≥18MPa | 24 | 合格 | GB 24502-2023《煤矿用自救器》7.3.1 c |

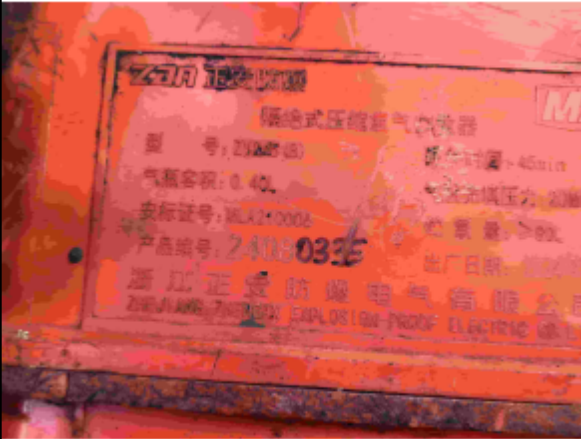
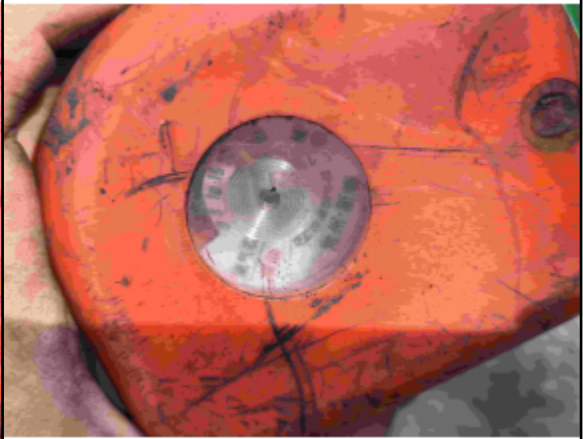
| 序号 | 样品状态 | 红色整机完好 | 出厂编号 | 24080335 | | |
| 6 | H14260701633 | 结构设计及外观 | 自救器开启、封印条是否断裂，外壳是否严重破损变形 | 合格 | 合格 | GB 24502-2023《煤矿用自救器》7.3.1 a |
| | | 氧气瓶压力(MPa) | ≥18MPa | 24 | 合格 | GB 24502-2023《煤矿用自救器》7.3.1 c |

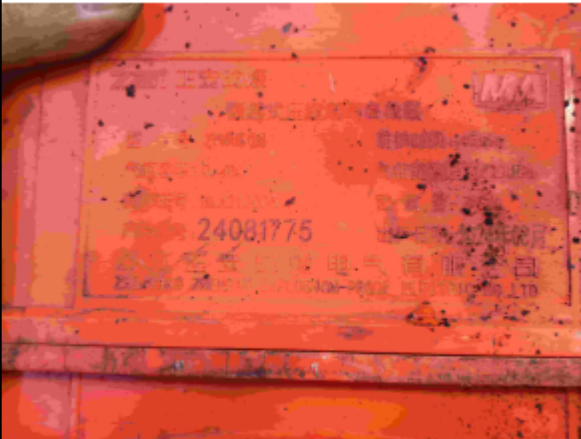
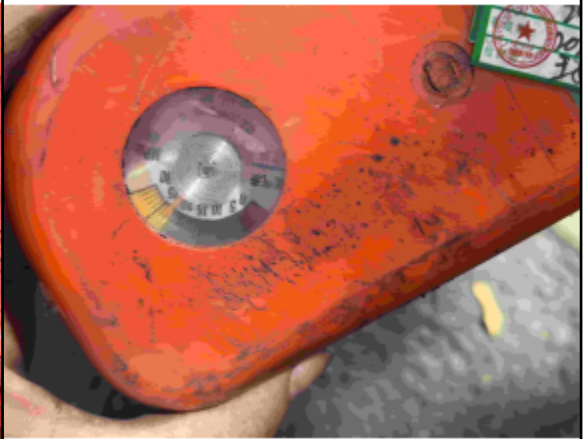
| 序号 | 样品状态 | 红色整机完好 | 出厂编号 | 24081775 | | |
| 9 | H14260701636 | 结构设计及外观 | 自救器开启、封印条是否断裂，外壳是否严重破损变形 | 合格 | 合格 | GB 24502-2023《煤矿用自救器》7.3.1 a |
| | | 氧气瓶压力 (MPa) | ≥18MPa | 23 | 合格 | GB 24502-2023《煤矿用自救器》7.3.1 c |

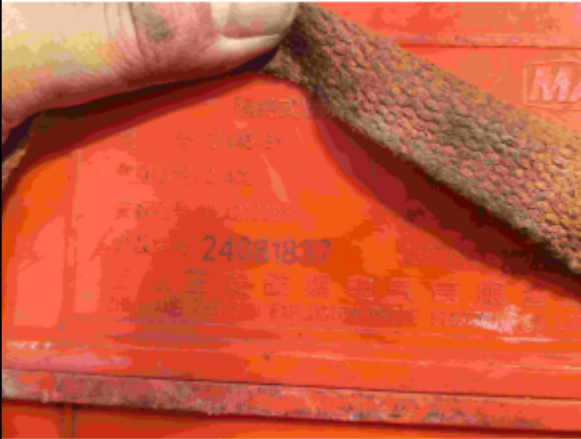
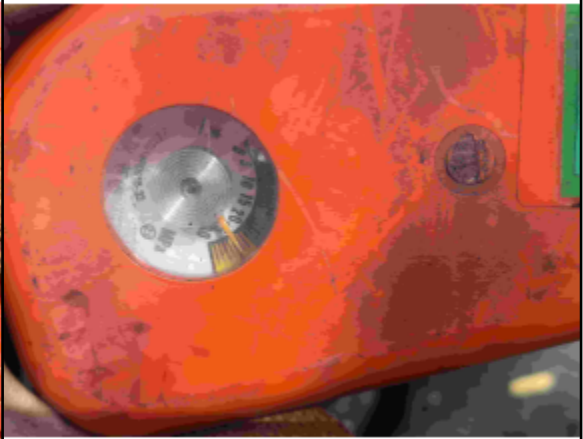
| 序号 | 样品状态 | 红色整机完好 | 出厂编号 | 24081837 | | |
| 10 | H14260701637 | 结构设计及外观 | 自救器开启、封印条是否断裂，外壳是否严重破损变形 | 合格 | 合格 | GB 24502-2023《煤矿用自救器》7.3.1 a |
| | | 氧气瓶压力 (MPa) | ≥18MPa | 25 | 合格 | GB 24502-2023《煤矿用自救器》7.3.1 c |
