# 检测检验报告

| 样品名称： | 隔绝式压缩氧气自救器（在用品） |
| 规格型号： | ZYX45 (B) |
| 委托单位： | 上湾煤矿 |

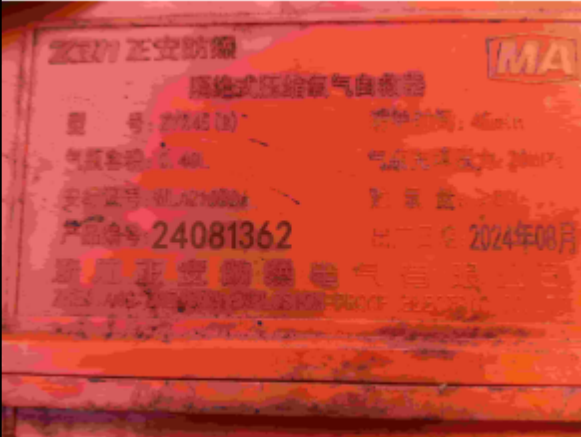
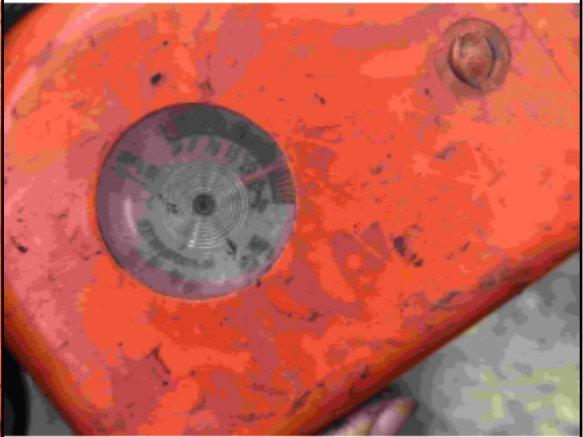
| 序号 | 样品状态 | 红色整机完好 | 出厂编号 | 24081362 | | |

| 1 | H14260701638 | 结构设计及外观 | 自救器开启、封印条是否断裂，外壳是否严重破损变形 | 合格 | 合格 | GB 24502-2023《煤矿用自救器》7.3.1 a |
| | | 氧气瓶压力(MPa) | ≥18MPa | 23 | 合格 | GB 24502-2023《煤矿用自救器》7.3.1 c |

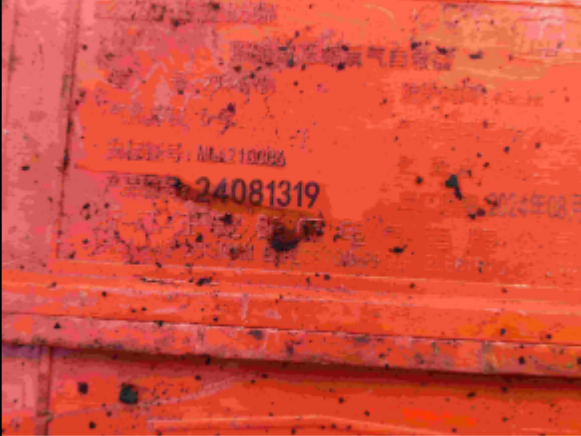
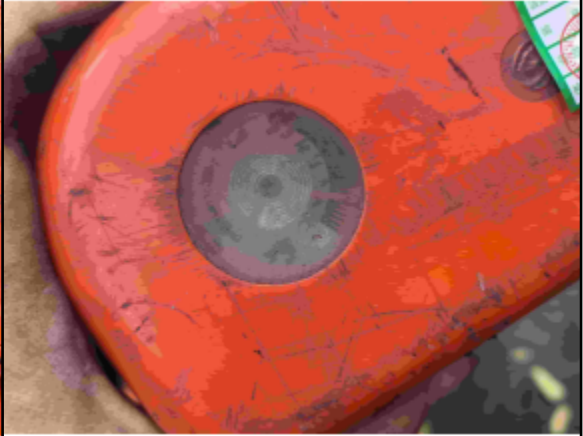
| 序号 | 样品状态 | 红色整机完好 | 出厂编号 | 24081319 | | |

| 2 | H14260701639 | 结构设计及外观 | 自救器开启、封印条是否断裂，外壳是否严重破损变形 | 合格 | 合格 | GB 24502-2023《煤矿用自救器》7.3.1 a |
| | | 氧气瓶压力(MPa) | ≥18MPa | 24 | 合格 | GB 24502-2023《煤矿用自救器》7.3.1 c |

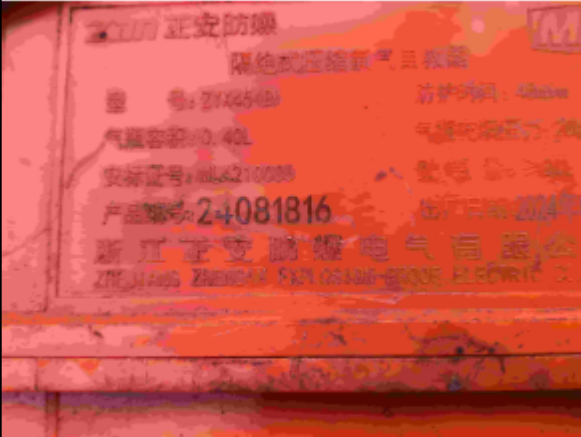
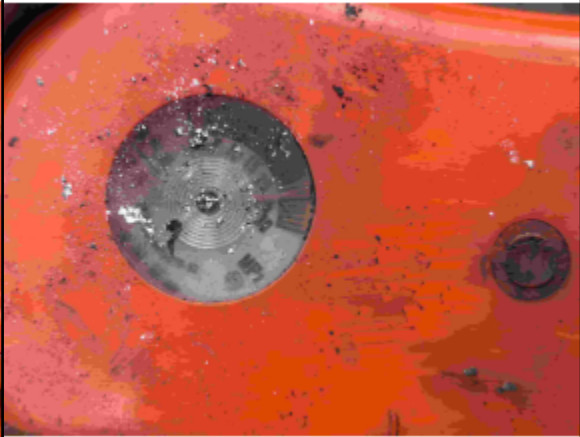
| 序号 | 样品状态 | 红色整机完好 | 出厂编号 | 24081816 | | |

| 3 | H14260701640 | 结构设计及外观 | 自救器开启、封印条是否断裂，外壳是否严重破损变形 | 合格 | 合格 | GB 24502-2023《煤矿用自救器》7.3.1 a |
| | | 氧气瓶压力 (MPa) | ≥18MPa | 24 | 合格 | GB 24502-2023《煤矿用自救器》7.3.1 c |

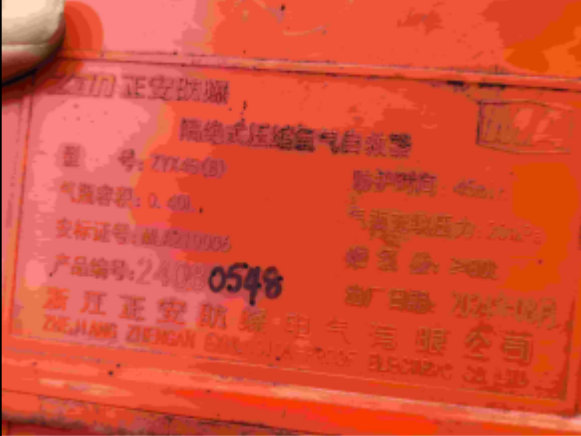
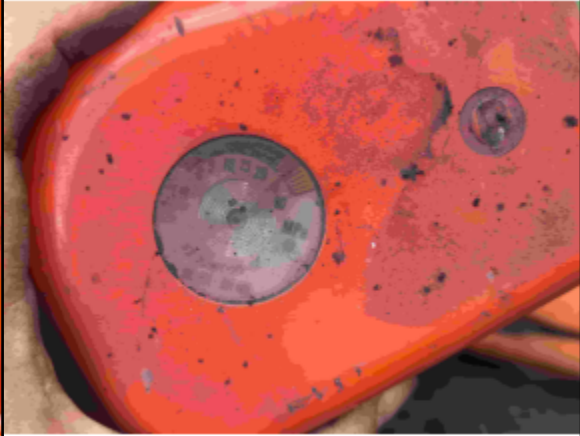
| 序号 | 样品状态 | 红色整机完好 | 出厂编号 | 24080548 | | |

| 4 | H14260701641 | 结构设计及外观 | 自救器开启、封印条是否断裂，外壳是否严重破损变形 | 合格 | 合格 | GB 24502-2023《煤矿用自救器》7.3.1 a |
| | | 氧气瓶压力 (MPa) | ≥18MPa | 24 | 合格 | GB 24502-2023《煤矿用自救器》7.3.1 c |

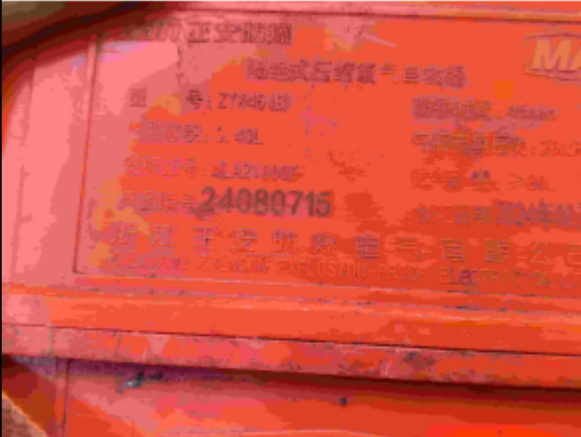
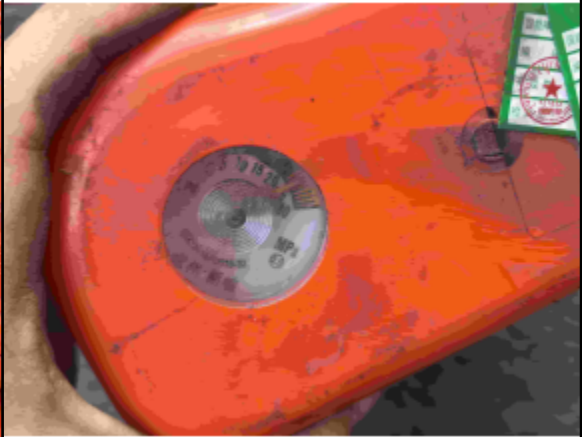
| 序号 | 样品状态 | 红色整机完好 | 出厂编号 | 24080715 | | |

| 5 | H14260701642 | 结构设计及外观 | 自救器开启、封印条是否断裂，外壳是否严重破损变形 | 合格 | 合格 | GB 24502-2023《煤矿用自救器》7.3.1 a |
| | | 氧气瓶压力(MPa) | ≥18MPa | 24 | 合格 | GB 24502-2023《煤矿用自救器》7.3.1 c |

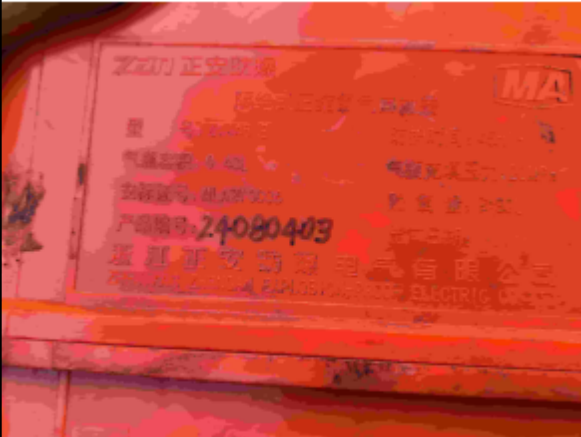
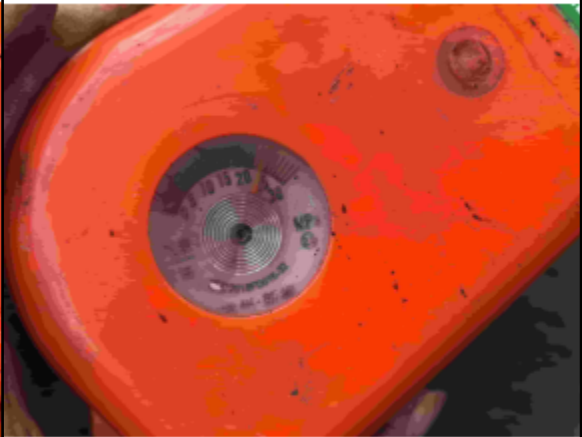
| 序号 | 样品状态 | 红色整机完好 | 出厂编号 | 24080403 | | |

| 6 | H14260701643 | 结构设计及外观 | 自救器开启、封印条是否断裂，外壳是否严重破损变形 | 合格 | 合格 | GB 24502-2023《煤矿用自救器》7.3.1 a |
| | | 氧气瓶压力(MPa) | ≥18MPa | 24 | 合格 | GB 24502-2023《煤矿用自救器》7.3.1 c |

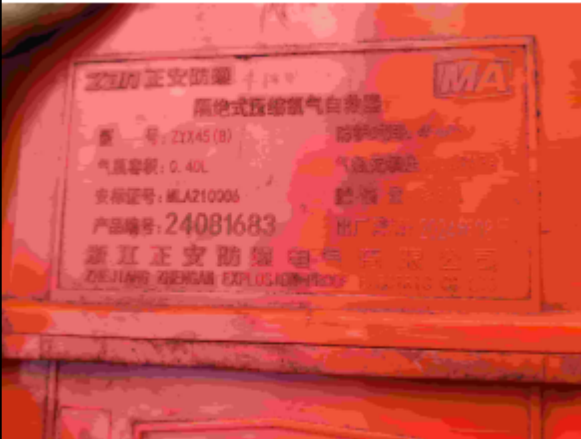
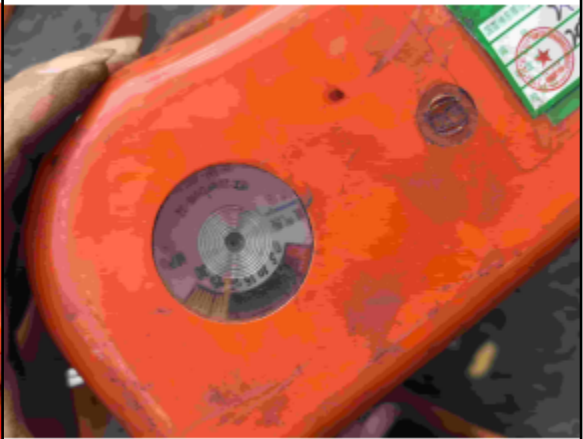
| 序号 | 样品状态 | 红色整机完好 | 出厂编号 | 24081683 | | |

| 7 | H14260701644 | 结构设计及外观 | 自救器开启、封印条是否断裂，外壳是否严重破损变形 | 合格 | 合格 | GB 24502-2023《煤矿用自救器》7.3.1 a |
| | | 氧气瓶压力(MPa) | ≥18MPa | 22 | 合格 | GB 24502-2023《煤矿用自救器》7.3.1 c |

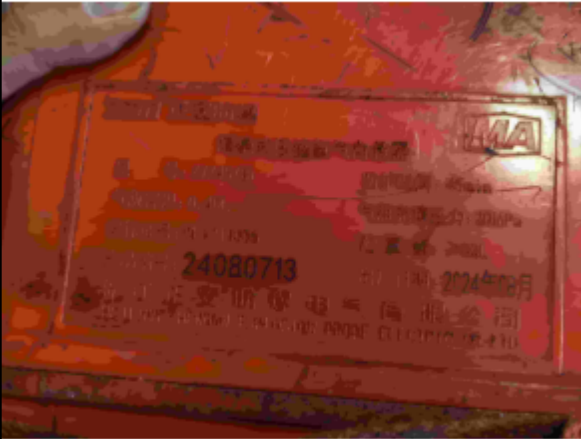
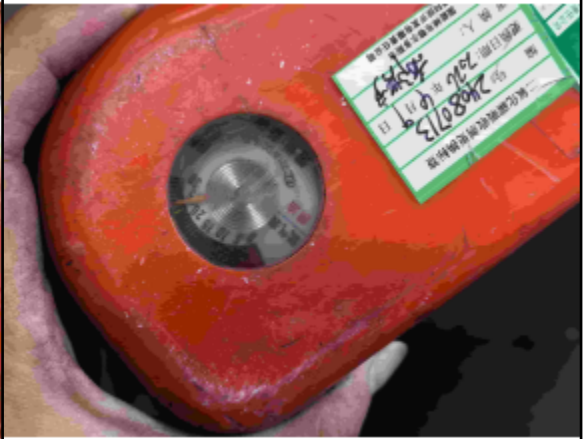
| 序号 | 样品状态 | 红色整机完好 | 出厂编号 | 24080713 | | |

| 8 | H14260701645 | 结构设计及外观 | 自救器开启、封印条是否断裂，外壳是否严重破损变形 | 合格 | 合格 | GB 24502-2023《煤矿用自救器》7.3.1 a |
| | | 氧气瓶压力(MPa) | ≥18MPa | 24 | 合格 | GB 24502-2023《煤矿用自救器》7.3.1 c |

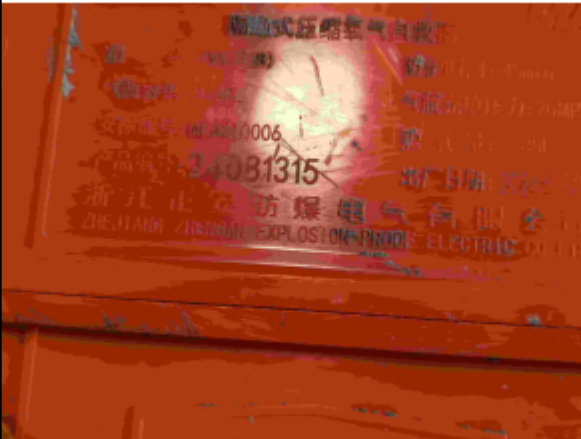
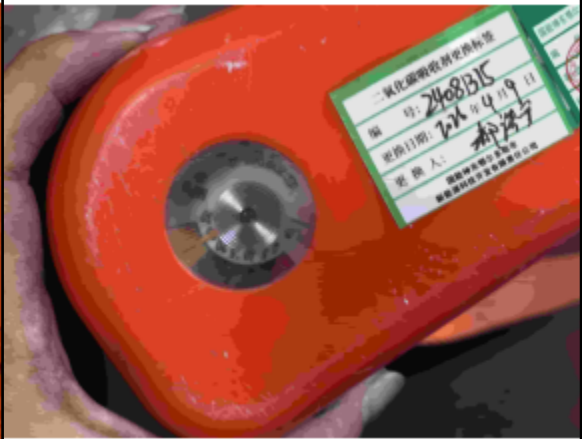
| 序号 | 样品状态 | 红色整机完好 | 出厂编号 | 24081315 | | |

| 9 | H14260701646 | 结构设计及外观 | 自救器开启、封印条是否断裂，外壳是否严重破损变形 | 合格 | 合格 | GB 24502-2023《煤矿用自救器》7.3.1 a |
| | | 氧气瓶压力(MPa) | ≥18MPa | 25 | 合格 | GB 24502-2023《煤矿用自救器》7.3.1 c |

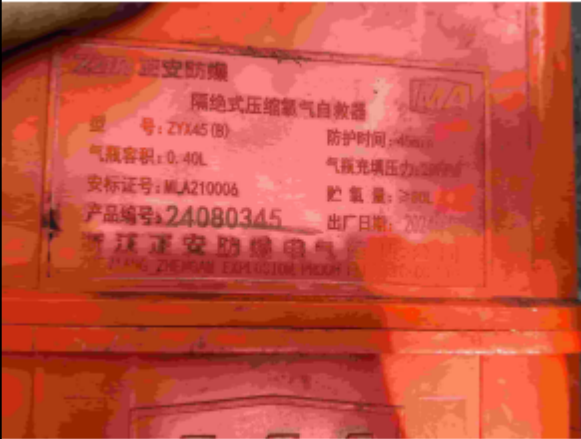
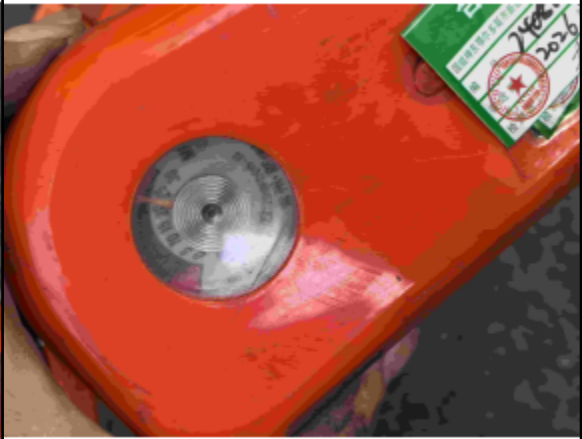
| 序号 | 样品状态 | 红色整机完好 | 出厂编号 | 24080345 | | |

| 10 | H14260701647 | 结构设计及外观 | 自救器开启、封印条是否断裂，外壳是否严重破损变形 | 合格 | 合格 | GB 24502-2023《煤矿用自救器》7.3.1 a |
| | | 氧气瓶压力(MPa) | ≥18MPa | 24 | 合格 | GB 24502-2023《煤矿用自救器》7.3.1 c |
