# 检测检验报告

| 样品名称： | 隔绝式压缩氧气自救器（在用品） |
| 规格型号： | ZYX45 (B) |
| 委托单位： | 上湾煤矿 |

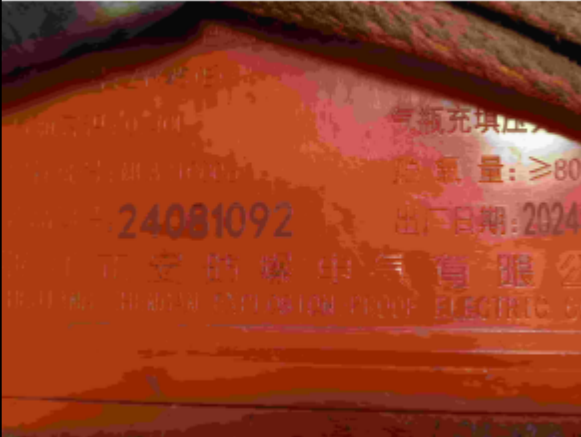
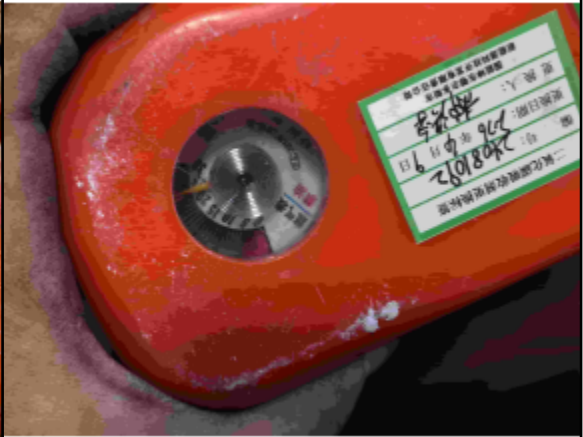
| 3 | H14260701650 | 结构设计及外观 | 自救器开启、封印条是否断裂，外壳是否严重破损变形 | 合格 | 合格 | GB 24502-2023《煤矿用自救器》7.3.1 a |
| | | 氧气瓶压力 (MPa) | ≥18MPa | 23 | 合格 | GB 24502-2023《煤矿用自救器》7.3.1 c |

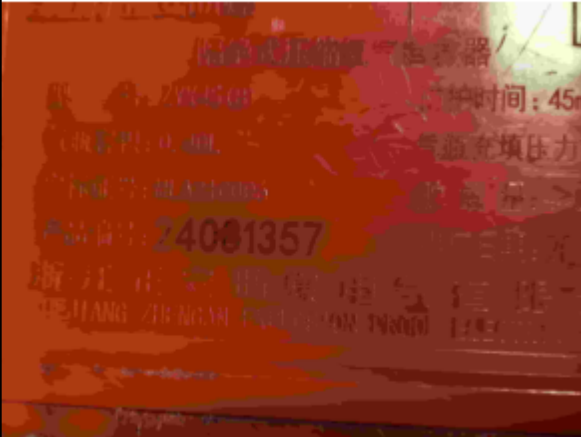
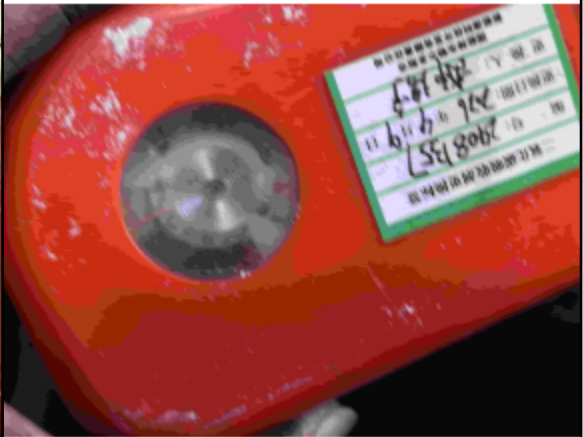
| 4 | H14260701651 | 结构设计及外观 | 自救器开启、封印条是否断裂，外壳是否严重破损变形 | 合格 | 合格 | GB 24502-2023《煤矿用自救器》7.3.1 a |
| | | 氧气瓶压力 (MPa) | ≥18MPa | 24 | 合格 | GB 24502-2023《煤矿用自救器》7.3.1 c |

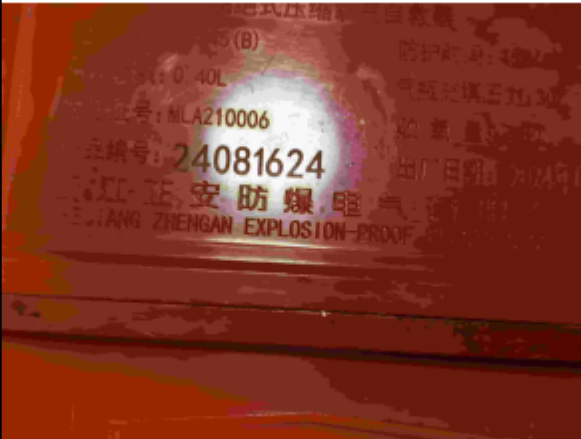
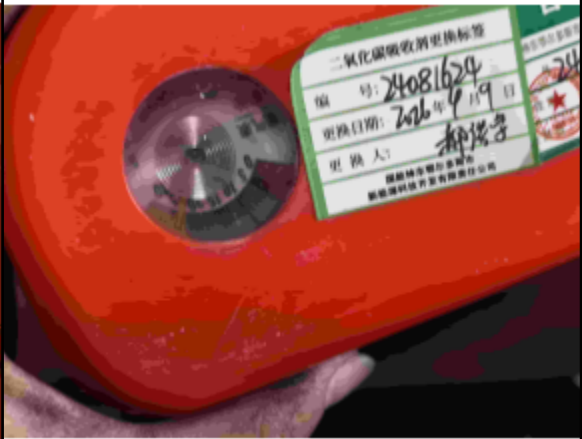
| 5 | H14260701652 | 结构设计及外观 | 自救器开启、封印条是否断裂，外壳是否严重破损变形 | 合格 | 合格 | GB 24502-2023《煤矿用自救器》7.3.1 a |
| | | 氧气瓶压力(MPa) | ≥18MPa | 23 | 合格 | GB 24502-2023《煤矿用自救器》7.3.1 c |

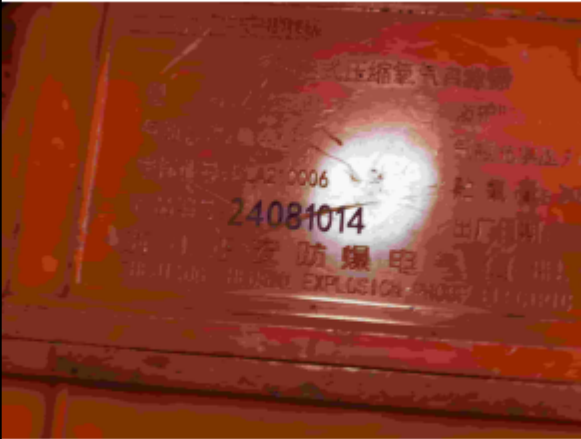
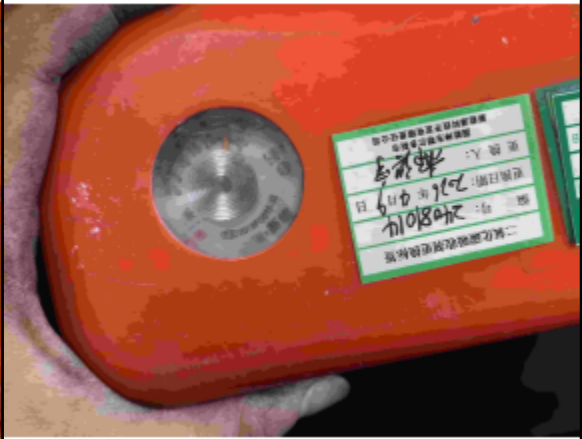
| 6 | H14260701653 | 结构设计及外观 | 自救器开启、封印条是否断裂，外壳是否严重破损变形 | 合格 | 合格 | GB 24502-2023《煤矿用自救器》7.3.1 a |
| | | 氧气瓶压力(MPa) | ≥18MPa | 25 | 合格 | GB 24502-2023《煤矿用自救器》7.3.1 c |

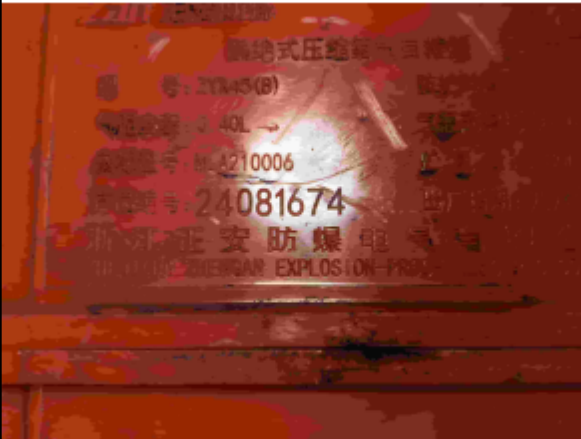
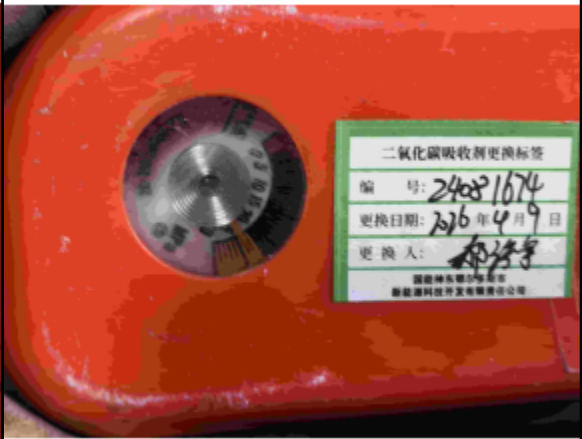
| 7 | H14260701654 | 结构设计及外观 | 自救器开启、封印条是否断裂，外壳是否严重破损变形 | 合格 | 合格 | GB 24502-2023《煤矿用自救器》7.3.1 a |
| | | 氧气瓶压力 (MPa) | ≥18MPa | 24 | 合格 | GB 24502-2023《煤矿用自救器》7.3.1 c |

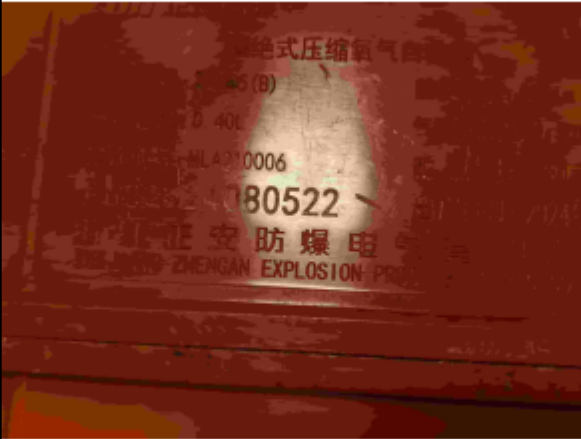
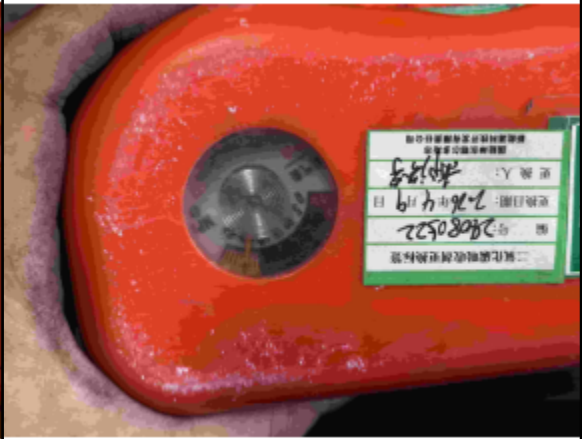
| 8 | H14260701655 | 结构设计及外观 | 自救器开启、封印条是否断裂，外壳是否严重破损变形 | 合格 | 合格 | GB 24502-2023《煤矿用自救器》7.3.1 a |
| | | 氧气瓶压力 (MPa) | ≥18MPa | 25 | 合格 | GB 24502-2023《煤矿用自救器》7.3.1 c |
