# 检测检验报告

| 样品名称： | 隔绝式压缩氧气自救器（在用品） |
| 规格型号： | ZYX45 (B) |
| 委托单位： | 上湾煤矿 |

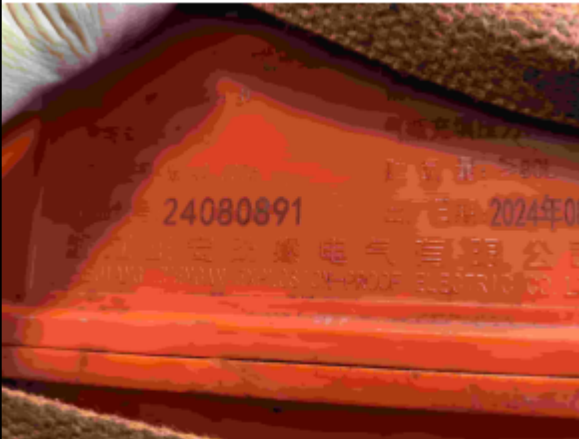
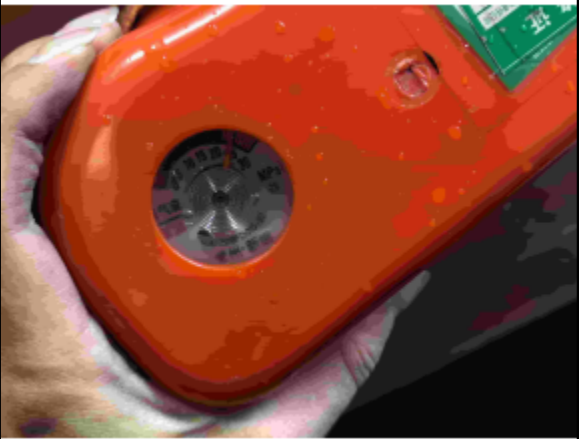
| 序号 | 样品状态 | 红色整机完好 | 出厂编号 | 24080891 | | |
| 1 | H14260701658 | 结构设计及外观 | 自救器开启、封印条是否断裂，外壳是否严重破损变形 | 合格 | 合格 | GB 24502-2023《煤矿用自救器》7.3.1 a |
| | | 氧气瓶压力(MPa) | ≥18MPa | 22 | 合格 | GB 24502-2023《煤矿用自救器》7.3.1 c |

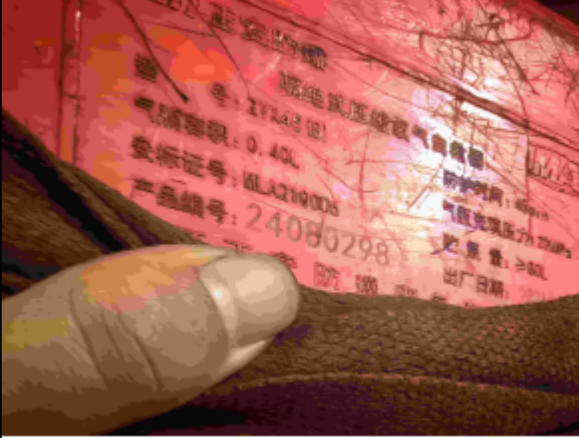
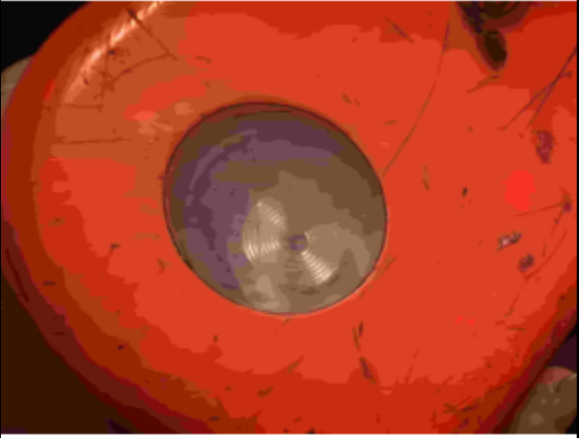
| 序号 | 样品状态 | 红色整机完好 | 出厂编号 | 24080298 | | |
| 2 | H14260701659 | 结构设计及外观 | 自救器开启、封印条是否断裂，外壳是否严重破损变形 | 合格 | 合格 | GB 24502-2023《煤矿用自救器》7.3.1 a |
| | | 氧气瓶压力(MPa) | ≥18MPa | 24 | 合格 | GB 24502-2023《煤矿用自救器》7.3.1 c |

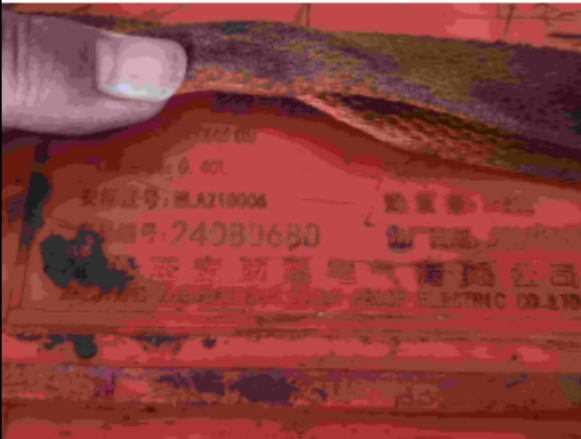
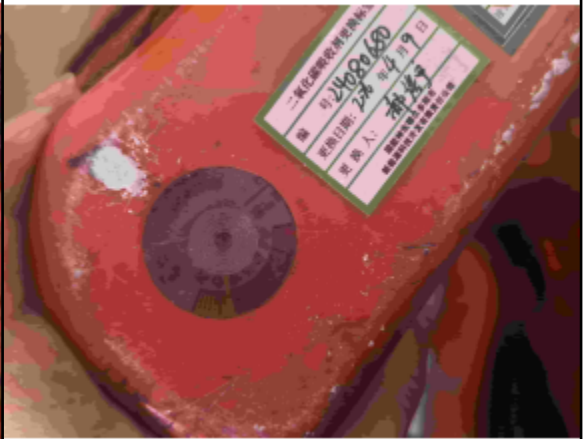
| 序号 | 样品状态 | 红色整机完好 | 出厂编号 | 24080680 | | |
| 3 | H14260701660 | 结构设计及外观 | 自救器开启、封印条是否断裂，外壳是否严重破损变形 | 合格 | 合格 | GB 24502-2023《煤矿用自救器》7.3.1 a |
| | | 氧气瓶压力 (MPa) | ≥18MPa | 22 | 合格 | GB 24502-2023《煤矿用自救器》7.3.1 c |

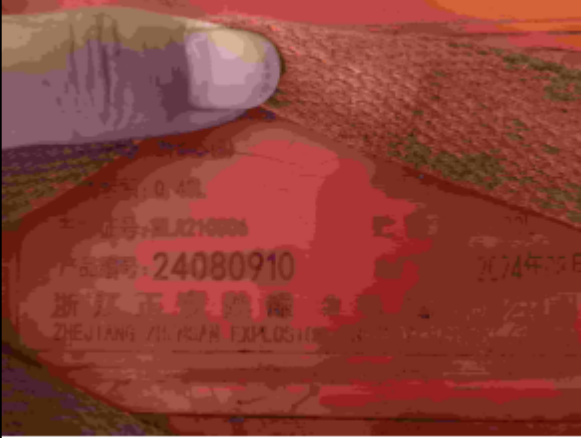
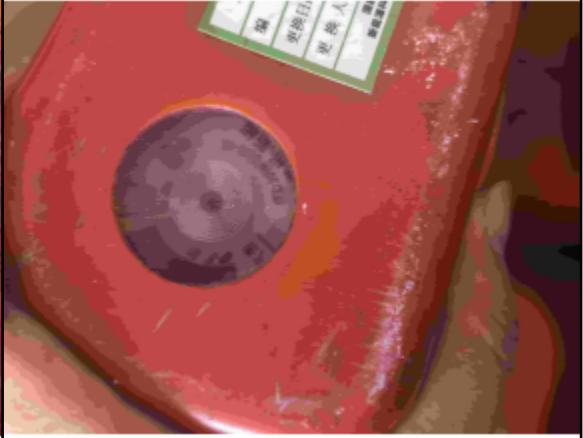
| 序号 | 样品状态 | 红色整机完好 | 出厂编号 | 24080910 | | |
| 4 | H14260701661 | 结构设计及外观 | 自救器开启、封印条是否断裂，外壳是否严重破损变形 | 合格 | 合格 | GB 24502-2023《煤矿用自救器》7.3.1 a |
| | | 氧气瓶压力 (MPa) | ≥18MPa | 24 | 合格 | GB 24502-2023《煤矿用自救器》7.3.1 c |

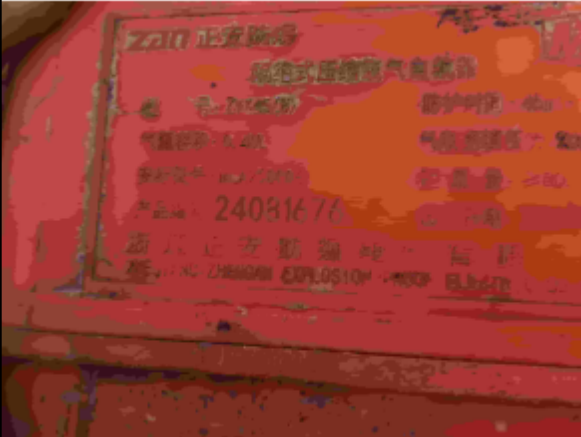
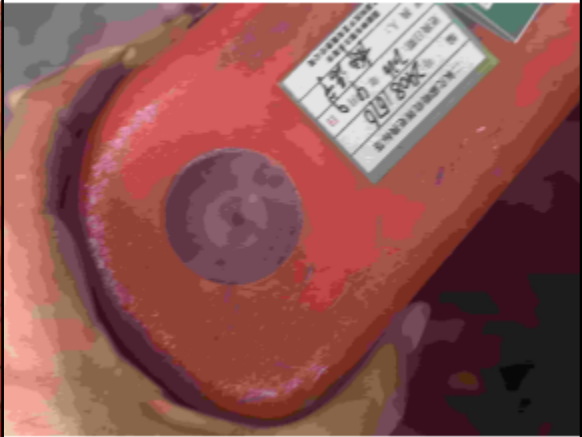
| 序号 | 样品状态 | 红色整机完好 | 出厂编号 | 24081676 | | |
| 5 | H14260701662 | 结构设计及外观 | 自救器开启、封印条是否断裂，外壳是否严重破损变形 | 合格 | 合格 | GB 24502-2023《煤矿用自救器》7.3.1 a |
| | | 氧气瓶压力(MPa) | ≥18MPa | 24 | 合格 | GB 24502-2023《煤矿用自救器》7.3.1 c |

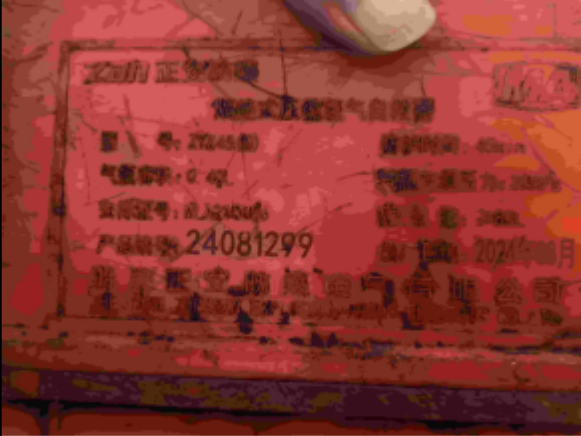
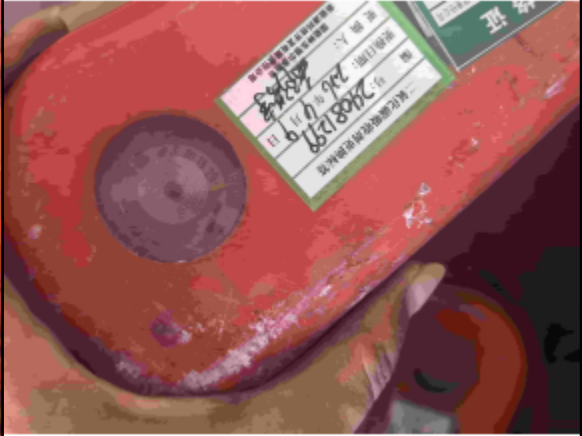
| 序号 | 样品状态 | 红色整机完好 | 出厂编号 | 24081299 | | |
| 6 | H14260701663 | 结构设计及外观 | 自救器开启、封印条是否断裂，外壳是否严重破损变形 | 合格 | 合格 | GB 24502-2023《煤矿用自救器》7.3.1 a |
| | | 氧气瓶压力(MPa) | ≥18MPa | 24 | 合格 | GB 24502-2023《煤矿用自救器》7.3.1 c |

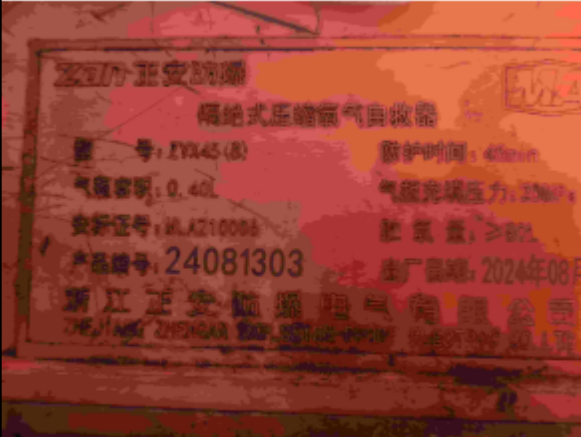
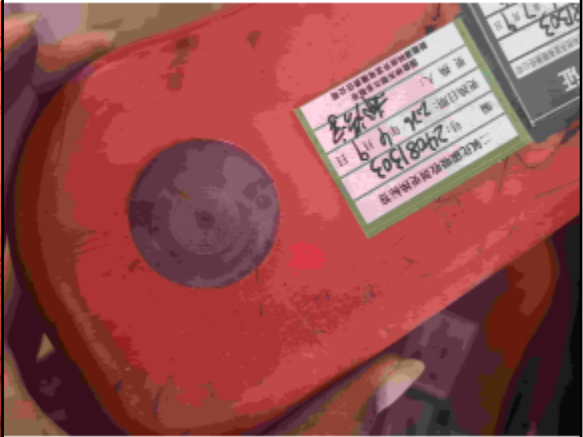
| 序号 | 样品状态 | 红色整机完好 | 出厂编号 | 24081303 | | |
| 7 | H14260701664 | 结构设计及外观 | 自救器开启、封印条是否断裂，外壳是否严重破损变形 | 合格 | 合格 | GB 24502-2023《煤矿用自救器》7.3.1 a |
| | | 氧气瓶压力 (MPa) | ≥18MPa | 24 | 合格 | GB 24502-2023《煤矿用自救器》7.3.1 c |

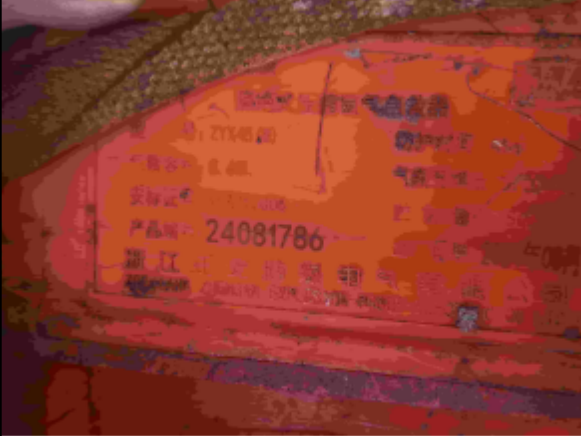
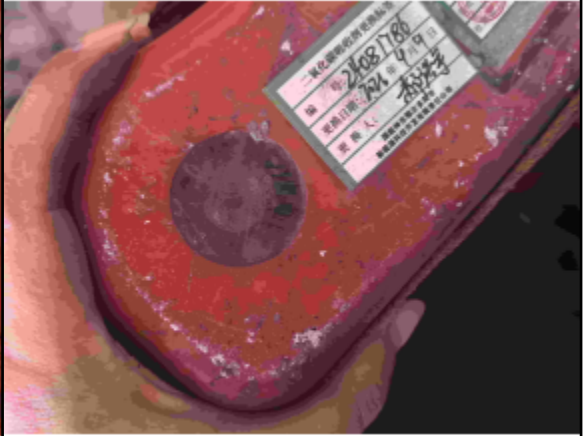
| 序号 | 样品状态 | 红色整机完好 | 出厂编号 | 24081786 | | |
| 8 | H14260701665 | 结构设计及外观 | 自救器开启、封印条是否断裂，外壳是否严重破损变形 | 合格 | 合格 | GB 24502-2023《煤矿用自救器》7.3.1 a |
| | | 氧气瓶压力 (MPa) | ≥18MPa | 24 | 合格 | GB 24502-2023《煤矿用自救器》7.3.1 c |

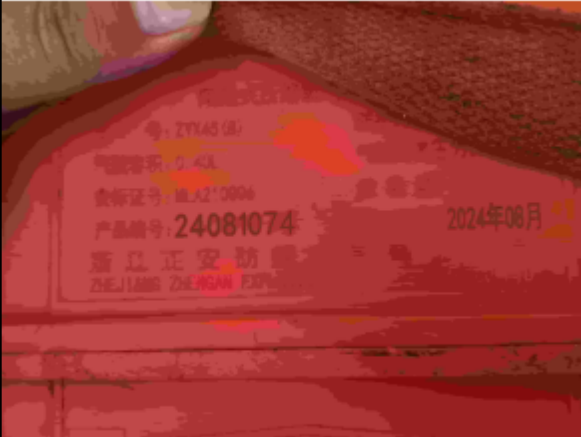
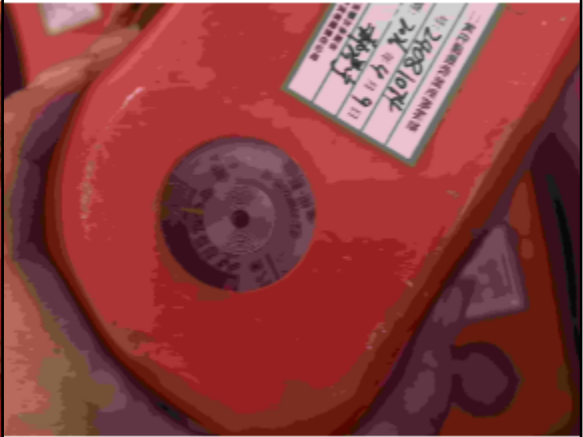
| 序号 | 样品状态 | 红色整机完好 | 出厂编号 | 24081074 | | |
| 9 | H14260701666 | 结构设计及外观 | 自救器开启、封印条是否断裂，外壳是否严重破损变形 | 合格 | 合格 | GB 24502-2023《煤矿用自救器》7.3.1 a |
| | | 氧气瓶压力 (MPa) | ≥18MPa | 24 | 合格 | GB 24502-2023《煤矿用自救器》7.3.1 c |

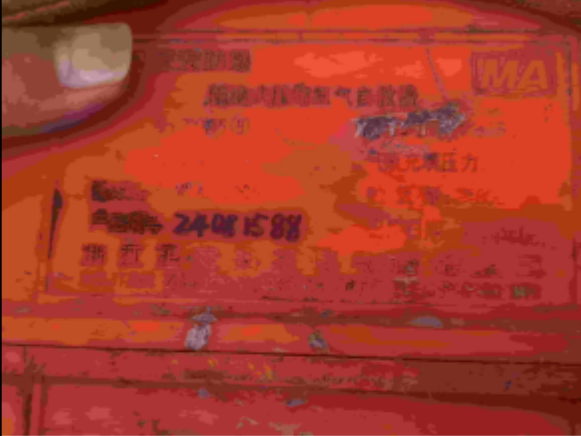
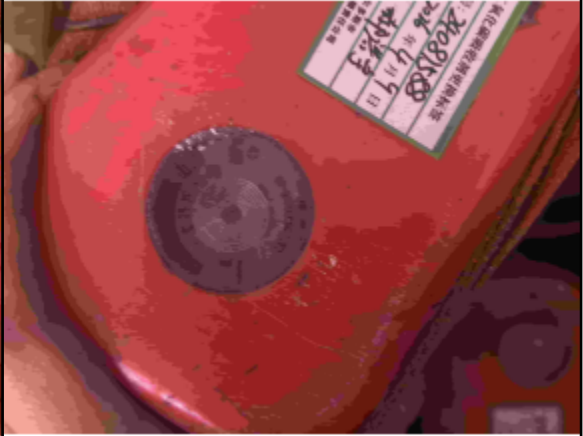
| 序号 | 样品状态 | 红色整机完好 | 出厂编号 | 24081588 | | |
| 10 | H14260701667 | 结构设计及外观 | 自救器开启、封印条是否断裂，外壳是否严重破损变形 | 合格 | 合格 | GB 24502-2023《煤矿用自救器》7.3.1 a |
| | | 氧气瓶压力 (MPa) | ≥18MPa | 23 | 合格 | GB 24502-2023《煤矿用自救器》7.3.1 c |
