# 检测检验报告

| 样品名称： | 隔绝式压缩氧气自救器（在用品） |
| 规格型号： | ZYX45 (B) |
| 委托单位： | 上湾煤矿 |

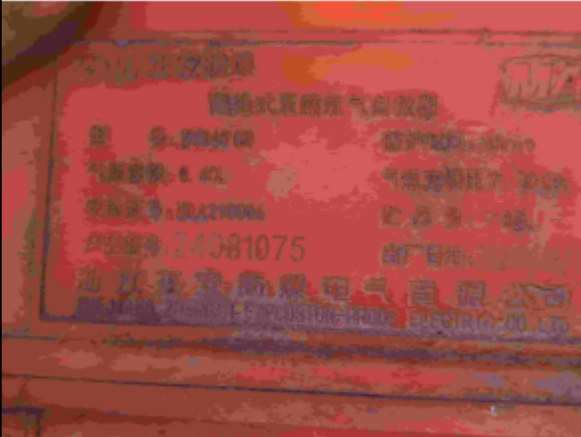
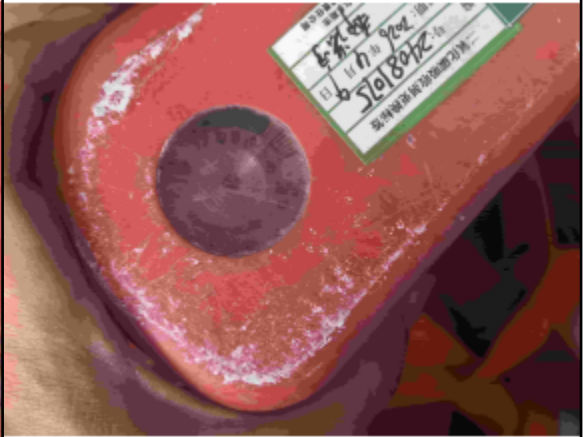
| 序号 | 样品状态 | 红色整机完好 | 出厂编号 | 24081075 | | |
| 1 | H14260701678 | 结构设计及外观 | 自救器开启、封印条是否断裂，外壳是否严重破损变形 | 合格 | 合格 | GB 24502-2023《煤矿用自救器》7.3.1 a |
| | | 氧气瓶压力 (MPa) | ≥18MPa | 24 | 合格 | GB 24502-2023《煤矿用自救器》7.3.1 c |

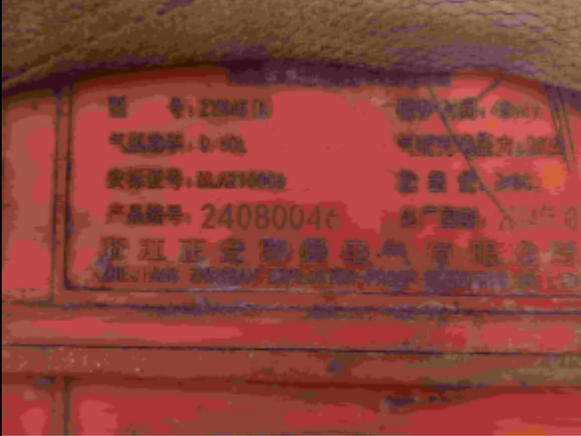
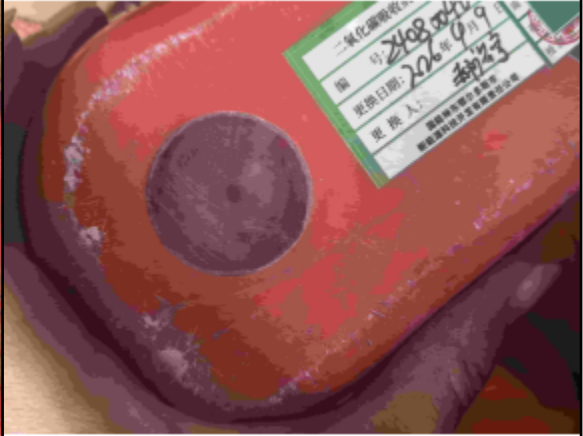
| 序号 | 样品状态 | 红色整机完好 | 出厂编号 | 24080046 | | |
| 2 | H14260701679 | 结构设计及外观 | 自救器开启、封印条是否断裂，外壳是否严重破损变形 | 合格 | 合格 | GB 24502-2023《煤矿用自救器》7.3.1 a |
| | | 氧气瓶压力 (MPa) | ≥18MPa | 24 | 合格 | GB 24502-2023《煤矿用自救器》7.3.1 c |

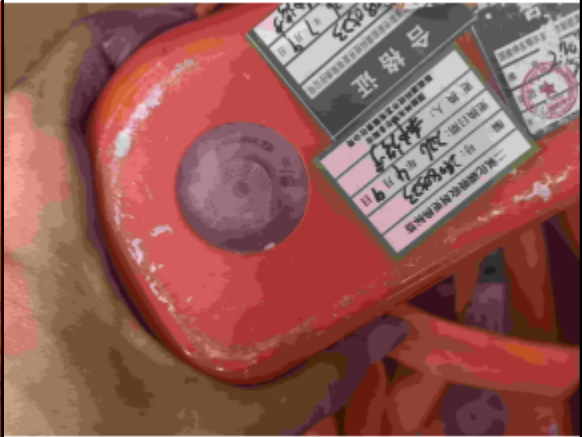
| 序号 | 样品状态 | 红色整机完好 | 出厂编号 | 24080523 | | |
| 5 | H14260701682 | 结构设计及外观 | 自救器开启、封印条是否断裂，外壳是否严重破损变形 | 合格 | 合格 | GB 24502-2023《煤矿用自救器》7.3.1 a |
| | | 氧气瓶压力 (MPa) | ≥18MPa | 23 | 合格 | GB 24502-2023《煤矿用自救器》7.3.1 c |

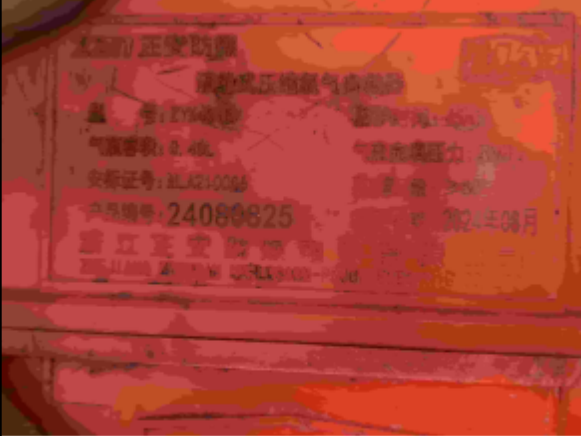
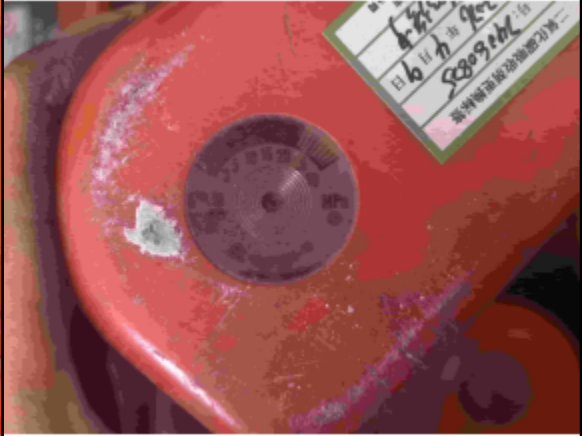
| 序号 | 样品状态 | 红色整机完好 | 出厂编号 | 24080825 | | |
| 6 | H14260701683 | 结构设计及外观 | 自救器开启、封印条是否断裂，外壳是否严重破损变形 | 合格 | 合格 | GB 24502-2023《煤矿用自救器》7.3.1 a |
| | | 氧气瓶压力 (MPa) | ≥18MPa | 24 | 合格 | GB 24502-2023《煤矿用自救器》7.3.1 c |

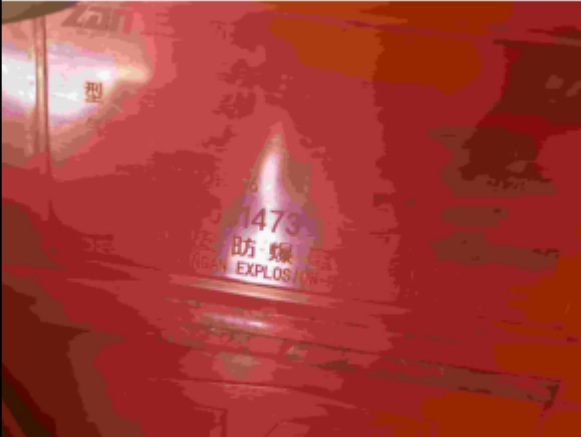
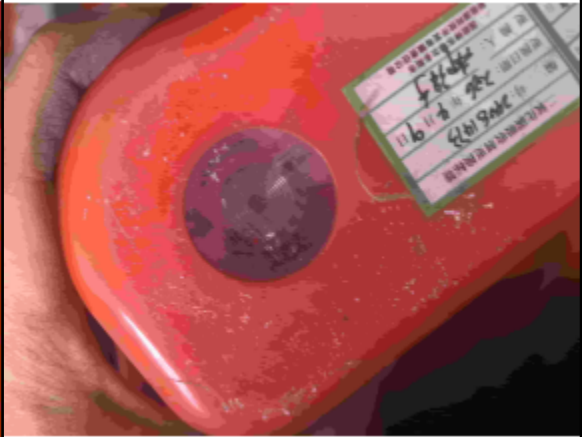
| 序号 | 样品状态 | 红色整机完好 | 出厂编号 | 24081473 | | |
| 7 | H14260701684 | 结构设计及外观 | 自救器开启、封印条是否断裂，外壳是否严重破损变形 | 合格 | 合格 | GB 24502-2023《煤矿用自救器》7.3.1 a |
| | | 氧气瓶压力(MPa) | ≥18MPa | 24 | 合格 | GB 24502-2023《煤矿用自救器》7.3.1 c |

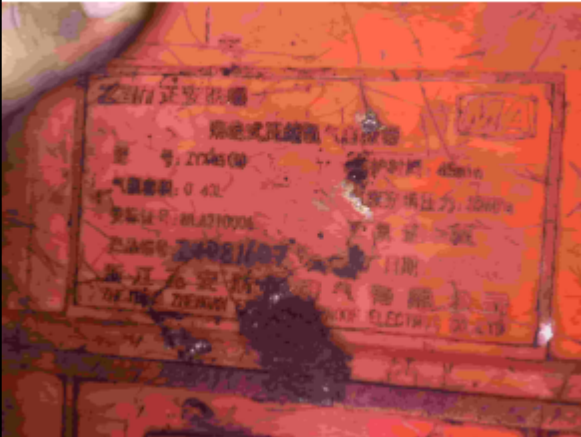
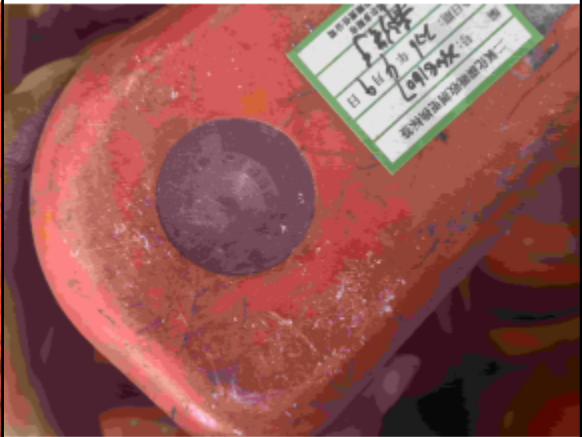
| 序号 | 样品状态 | 红色整机完好 | 出厂编号 | 24081607 | | |
| 8 | H14260701685 | 结构设计及外观 | 自救器开启、封印条是否断裂，外壳是否严重破损变形 | 合格 | 合格 | GB 24502-2023《煤矿用自救器》7.3.1 a |
| | | 氧气瓶压力(MPa) | ≥18MPa | 24 | 合格 | GB 24502-2023《煤矿用自救器》7.3.1 c |

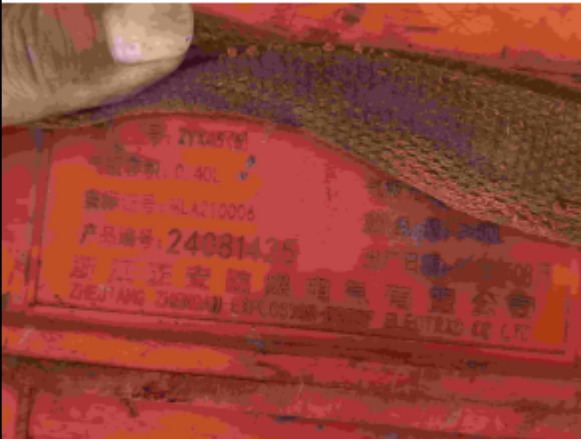
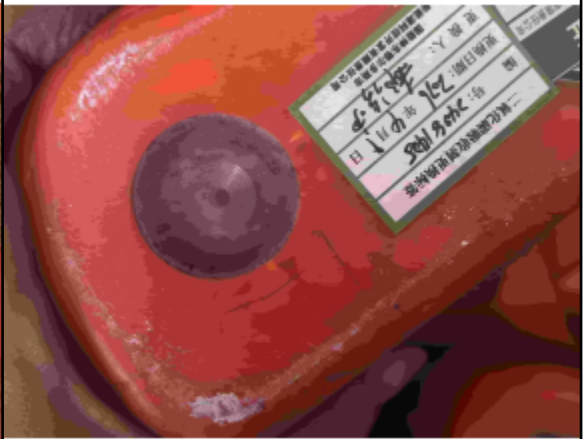
| 序号 | 样品状态 | 红色整机完好 | 出厂编号 | 24081425 | | |
| 9 | H14260701686 | 结构设计及外观 | 自救器开启、封印条是否断裂，外壳是否严重破损变形 | 合格 | 合格 | GB 24502-2023《煤矿用自救器》7.3.1 a |
| | | 氧气瓶压力(MPa) | ≥18MPa | 23 | 合格 | GB 24502-2023《煤矿用自救器》7.3.1 c |

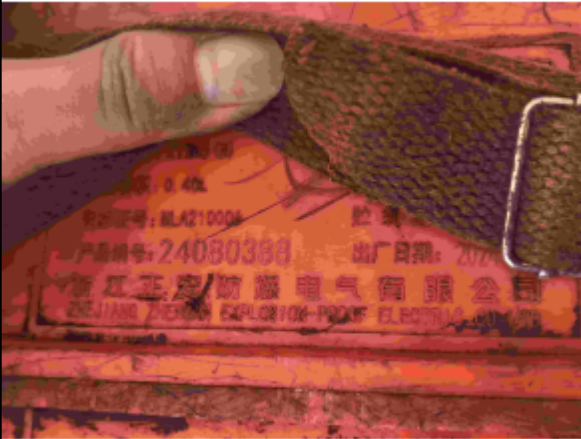
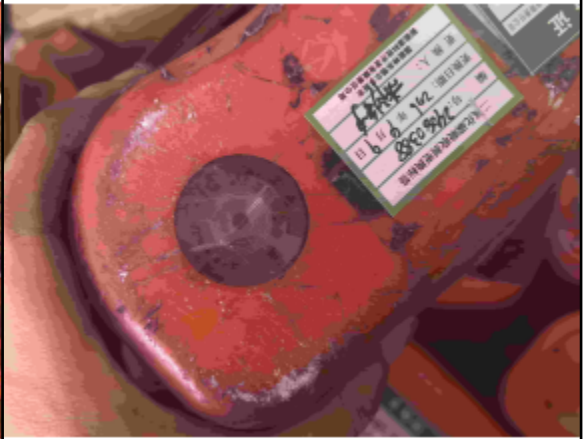
| 序号 | 样品状态 | 红色整机完好 | 出厂编号 | 24080388 | | |
| 10 | H14260701687 | 结构设计及外观 | 自救器开启、封印条是否断裂，外壳是否严重破损变形 | 合格 | 合格 | GB 24502-2023《煤矿用自救器》7.3.1 a |
| | | 氧气瓶压力(MPa) | ≥18MPa | 24 | 合格 | GB 24502-2023《煤矿用自救器》7.3.1 c |
