# 检测检验报告

| 样品名称： | 隔绝式压缩氧气自救器（在用品） |
| 规格型号： | ZYX45 (B) |
| 委托单位： | 上湾煤矿 |

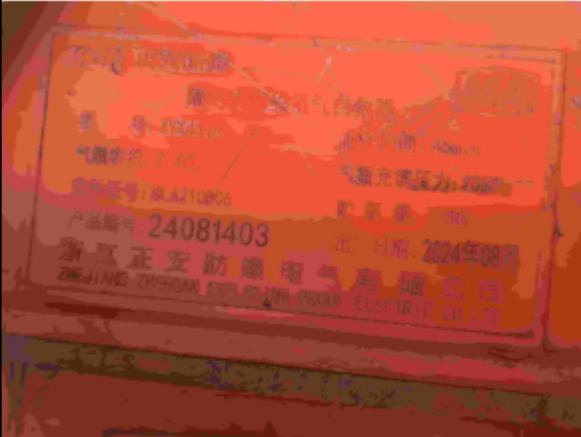
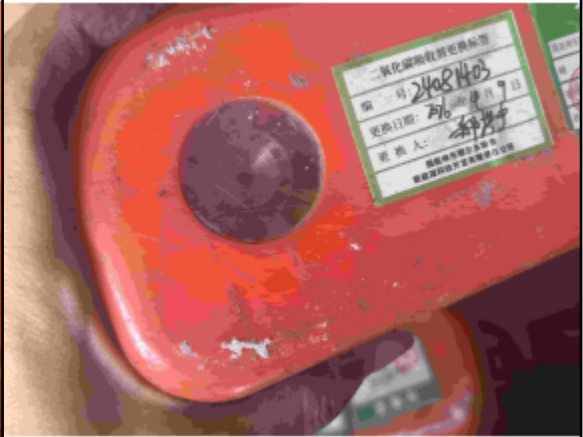
| 序号 | 样品状态 | 红色整机完好 | 出厂编号 | 24081403 | | |
| 1 | H14260701698 | 结构设计及外观 | 自救器开启、封印条是否断裂，外壳是否严重破损变形 | 合格 | 合格 | GB 24502-2023《煤矿用自救器》7.3.1 a |
| | | 氧气瓶压力(MPa) | ≥18MPa | 24 | 合格 | GB 24502-2023《煤矿用自救器》7.3.1 c |

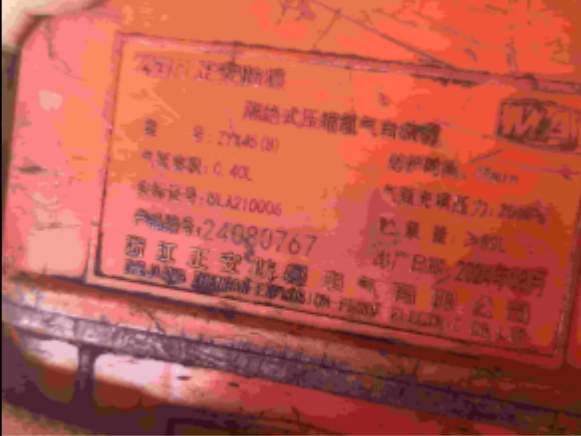
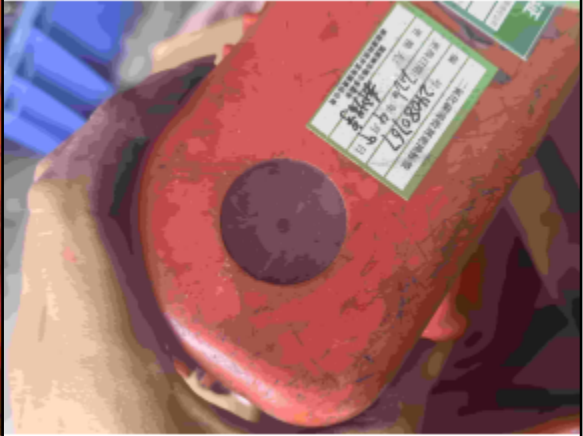
| 序号 | 样品状态 | 红色整机完好 | 出厂编号 | 24080767 | | |
| 2 | H14260701699 | 结构设计及外观 | 自救器开启、封印条是否断裂，外壳是否严重破损变形 | 合格 | 合格 | GB 24502-2023《煤矿用自救器》7.3.1 a |
| | | 氧气瓶压力(MPa) | ≥18MPa | 23 | 合格 | GB 24502-2023《煤矿用自救器》7.3.1 c |

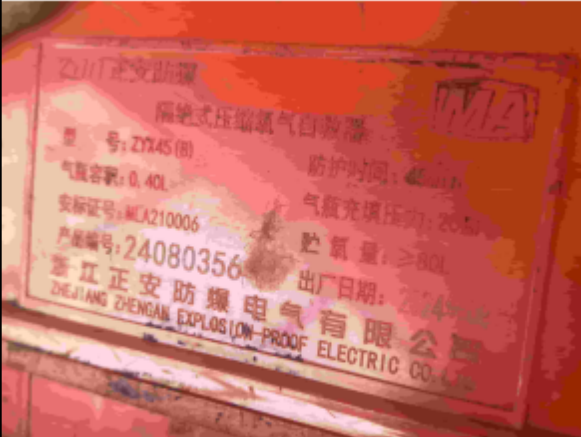
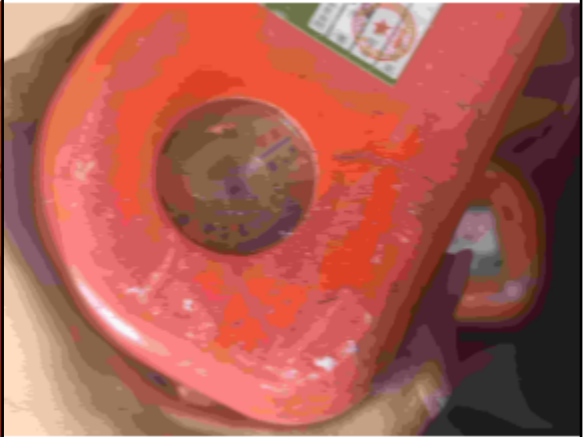
| 序号 | 样品状态 | 红色整机完好 | 出厂编号 | 24080356 | | |
| 3 | H14260701700 | 结构设计及外观 | 自救器开启、封印条是否断裂，外壳是否严重破损变形 | 合格 | 合格 | GB 24502-2023《煤矿用自救器》7.3.1 a |
| | | 氧气瓶压力(MPa) | ≥18MPa | 23 | 合格 | GB 24502-2023《煤矿用自救器》7.3.1 c |

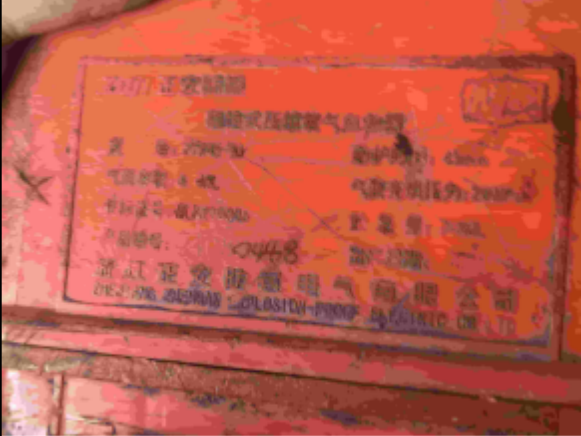
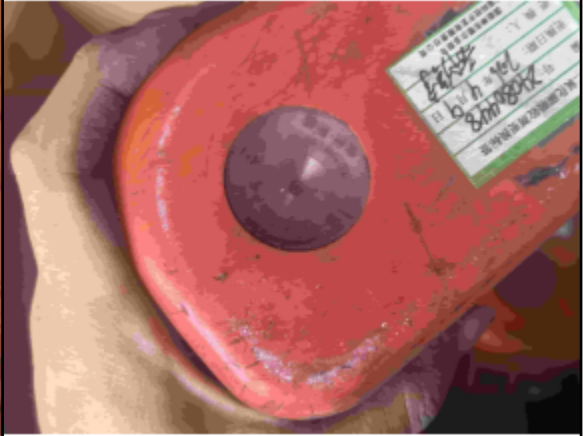
| 序号 | 样品状态 | 红色整机完好 | 出厂编号 | 24080448 | | |
| 4 | H14260701701 | 结构设计及外观 | 自救器开启、封印条是否断裂，外壳是否严重破损变形 | 合格 | 合格 | GB 24502-2023《煤矿用自救器》7.3.1 a |
| | | 氧气瓶压力(MPa) | ≥18MPa | 24 | 合格 | GB 24502-2023《煤矿用自救器》7.3.1 c |

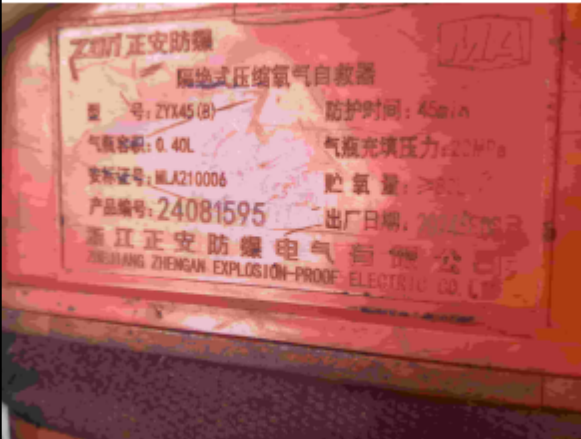
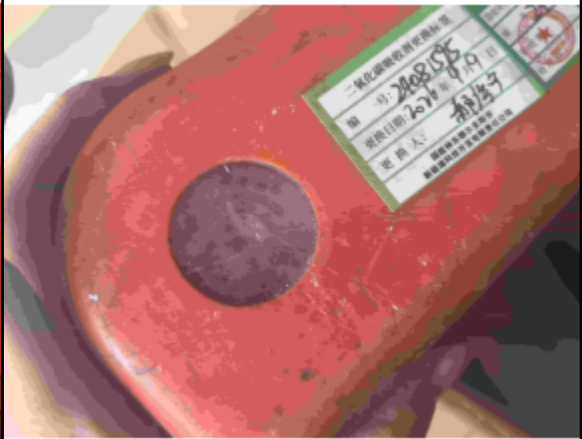
| 序号 | 样品状态 | 红色整机完好 | 出厂编号 | 24081595 | | |
| 5 | H14260701702 | 结构设计及外观 | 自救器开启、封印条是否断裂，外壳是否严重破损变形 | 合格 | 合格 | GB 24502-2023《煤矿用自救器》7.3.1 a |
| | | 氧气瓶压力 (MPa) | ≥18MPa | 23 | 合格 | GB 24502-2023《煤矿用自救器》7.3.1 c |

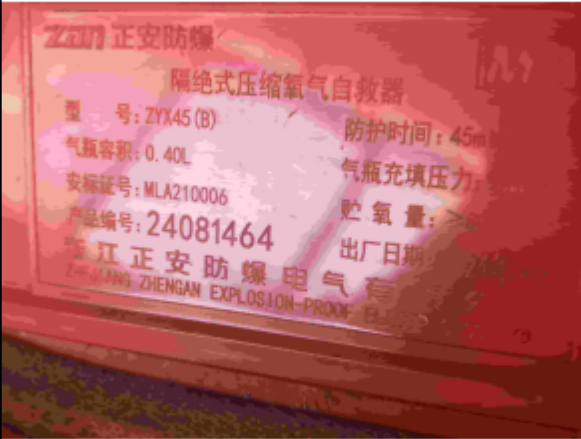
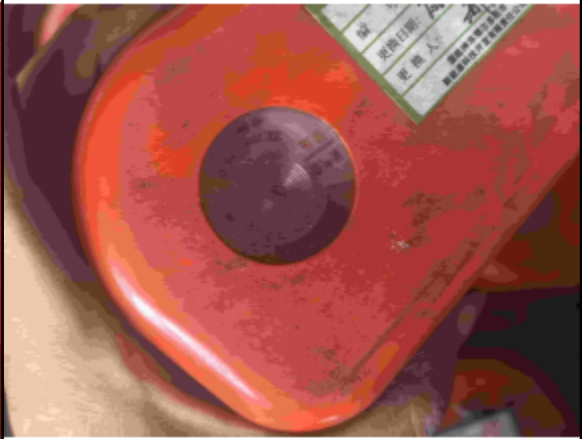
| 序号 | 样品状态 | 红色整机完好 | 出厂编号 | 24081464 | | |
| 6 | H14260701703 | 结构设计及外观 | 自救器开启、封印条是否断裂，外壳是否严重破损变形 | 合格 | 合格 | GB 24502-2023《煤矿用自救器》7.3.1 a |
| | | 氧气瓶压力 (MPa) | ≥18MPa | 24 | 合格 | GB 24502-2023《煤矿用自救器》7.3.1 c |

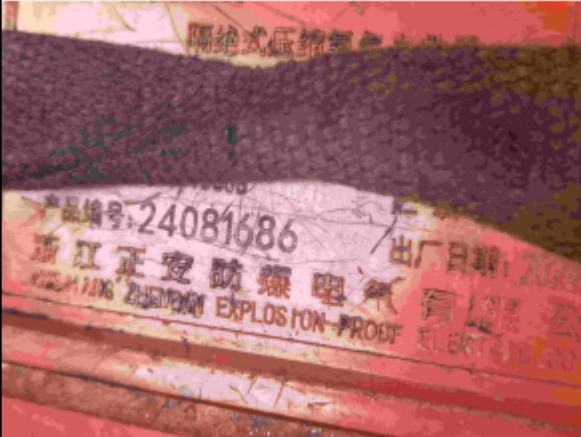
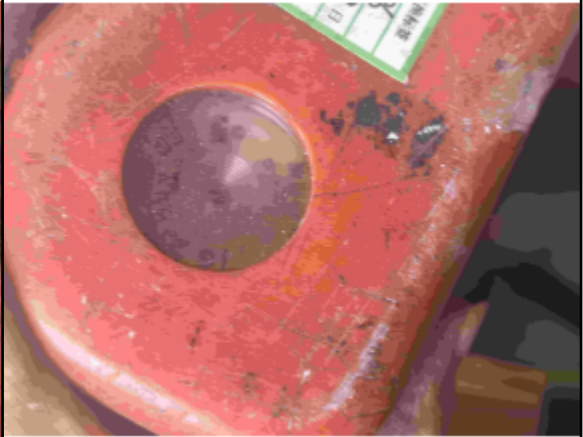
| 序号 | 样品状态 | 红色整机完好 | 出厂编号 | 24081686 | | |
| 7 | H14260701704 | 结构设计及外观 | 自救器开启、封印条是否断裂，外壳是否严重破损变形 | 合格 | 合格 | GB 24502-2023《煤矿用自救器》7.3.1 a |
| | | 氧气瓶压力(MPa) | ≥18MPa | 23 | 合格 | GB 24502-2023《煤矿用自救器》7.3.1 c |

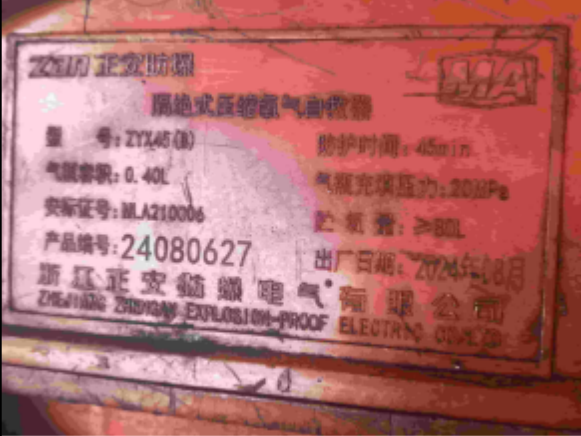
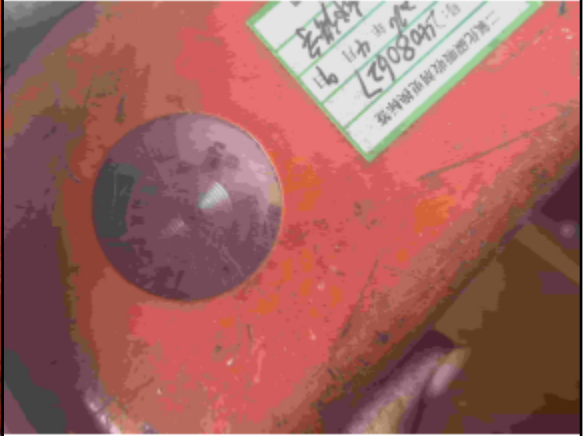
| 序号 | 样品状态 | 红色整机完好 | 出厂编号 | 24080627 | | |
| 8 | H14260701705 | 结构设计及外观 | 自救器开启、封印条是否断裂，外壳是否严重破损变形 | 合格 | 合格 | GB 24502-2023《煤矿用自救器》7.3.1 a |
| | | 氧气瓶压力(MPa) | ≥18MPa | 25 | 合格 | GB 24502-2023《煤矿用自救器》7.3.1 c |

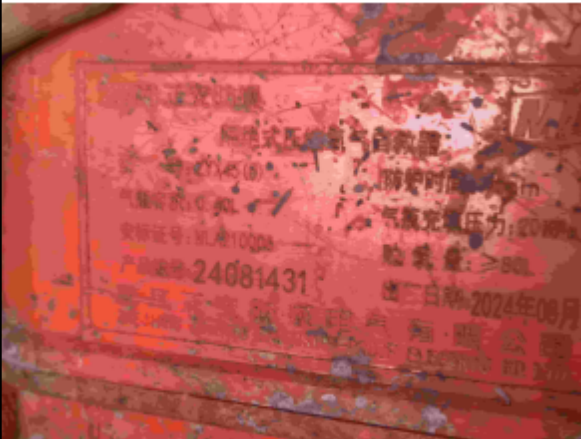
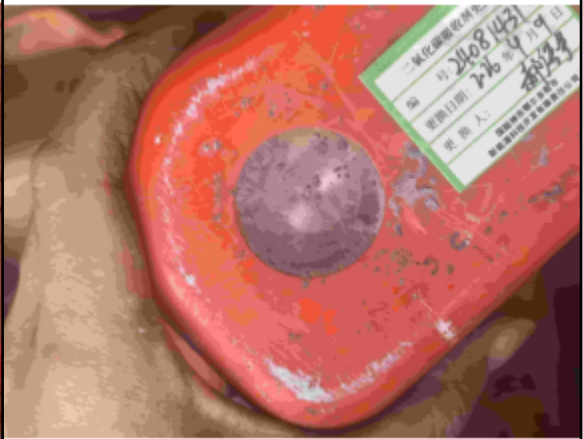
| 序号 | 样品状态 | 红色整机完好 | 出厂编号 | 24081431 | | |
| 9 | H14260701706 | 结构设计及外观 | 自救器开启、封印条是否断裂，外壳是否严重破损变形 | 合格 | 合格 | GB 24502-2023《煤矿用自救器》7.3.1 a |
| | | 氧气瓶压力 (MPa) | ≥18MPa | 24 | 合格 | GB 24502-2023《煤矿用自救器》7.3.1 c |

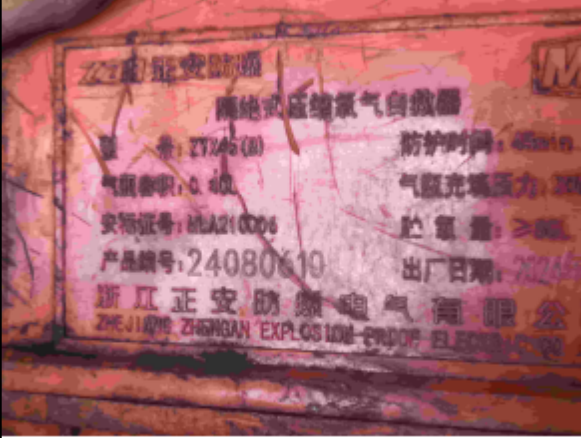
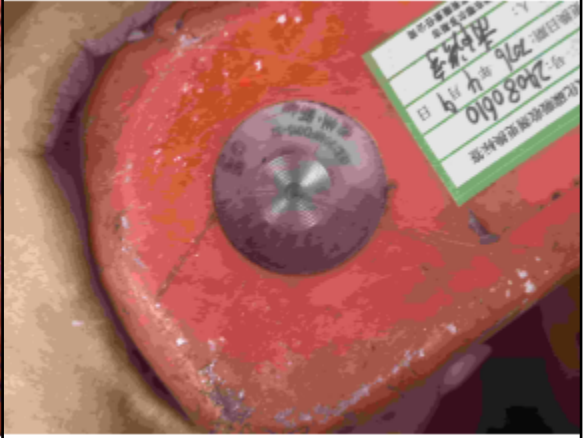
| 序号 | 样品状态 | 红色整机完好 | 出厂编号 | 24080610 | | |
| 10 | H14260701707 | 结构设计及外观 | 自救器开启、封印条是否断裂，外壳是否严重破损变形 | 合格 | 合格 | GB 24502-2023《煤矿用自救器》7.3.1 a |
| | | 氧气瓶压力 (MPa) | ≥18MPa | 23 | 合格 | GB 24502-2023《煤矿用自救器》7.3.1 c |
