# 检测检验报告

| 样品名称： | 隔绝式压缩氧气自救器（在用品） |
| 规格型号： | ZYX45 (B) |
| 委托单位： | 上湾煤矿 |

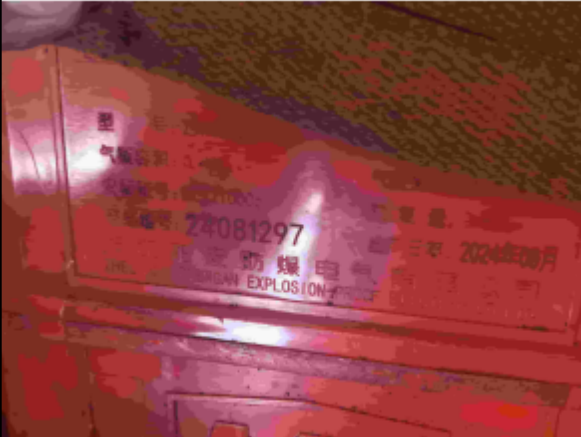
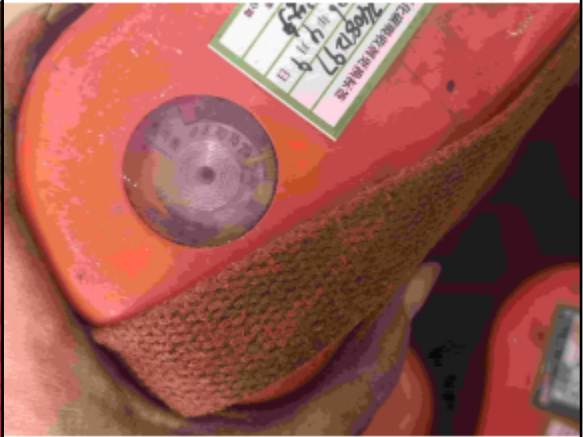
| 序号 | 样品状态 | 红色整机完好 | 出厂编号 | 24081297 | | |
| 1 | H14260701738 | 结构设计及外观 | 自救器开启、封印条是否断裂，外壳是否严重破损变形 | 合格 | 合格 | GB 24502-2023《煤矿用自救器》7.3.1 a |
| | | 氧气瓶压力 (MPa) | ≥18MPa | 24 | 合格 | GB 24502-2023《煤矿用自救器》7.3.1 c |

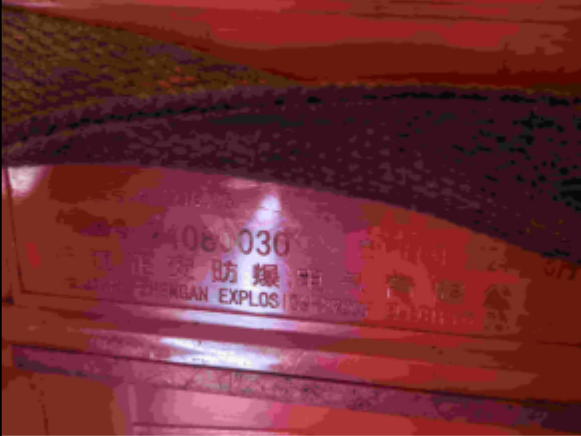
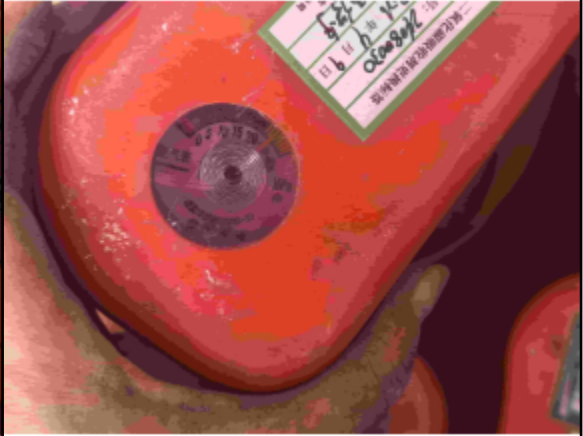
| 序号 | 样品状态 | 红色整机完好 | 出厂编号 | 24080030 | | |
| 2 | H14260701739 | 结构设计及外观 | 自救器开启、封印条是否断裂，外壳是否严重破损变形 | 合格 | 合格 | GB 24502-2023《煤矿用自救器》7.3.1 a |
| | | 氧气瓶压力 (MPa) | ≥18MPa | 24 | 合格 | GB 24502-2023《煤矿用自救器》7.3.1 c |

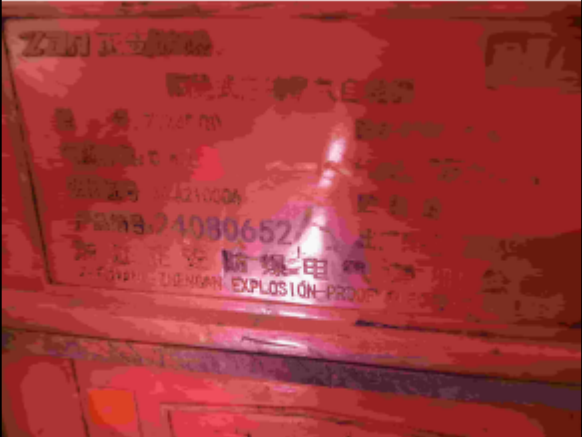
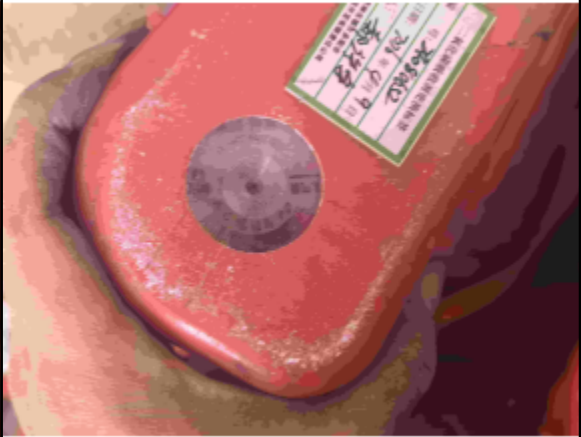
| 序号 | 样品状态 | 红色整机完好 | 出厂编号 | 24080652 | | |
| 3 | H14260701740 | 结构设计及外观 | 自救器开启、封印条是否断裂，外壳是否严重破损变形 | 合格 | 合格 | GB 24502-2023《煤矿用自救器》7.3.1 a |
| | | 氧气瓶压力 (MPa) | ≥18MPa | 24 | 合格 | GB 24502-2023《煤矿用自救器》7.3.1 c |

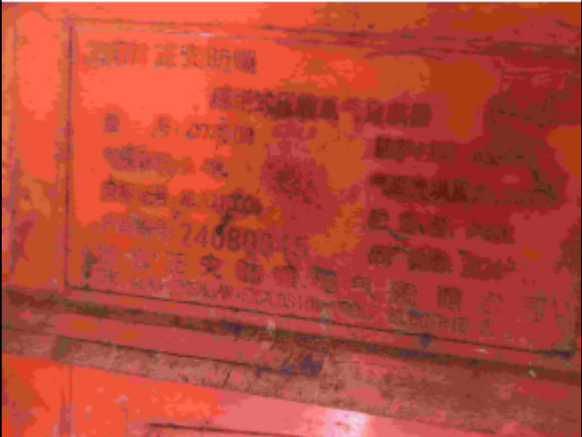
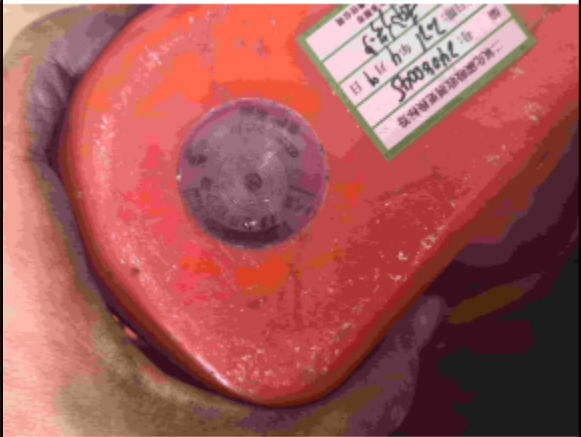
| 序号 | 样品状态 | 红色整机完好 | 出厂编号 | 24080045 | | |
| 4 | H14260701741 | 结构设计及外观 | 自救器开启、封印条是否断裂，外壳是否严重破损变形 | 合格 | 合格 | GB 24502-2023《煤矿用自救器》7.3.1 a |
| | | 氧气瓶压力 (MPa) | ≥18MPa | 24 | 合格 | GB 24502-2023《煤矿用自救器》7.3.1 c |

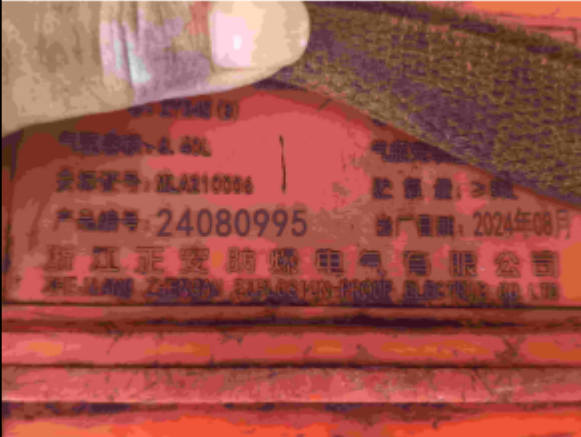
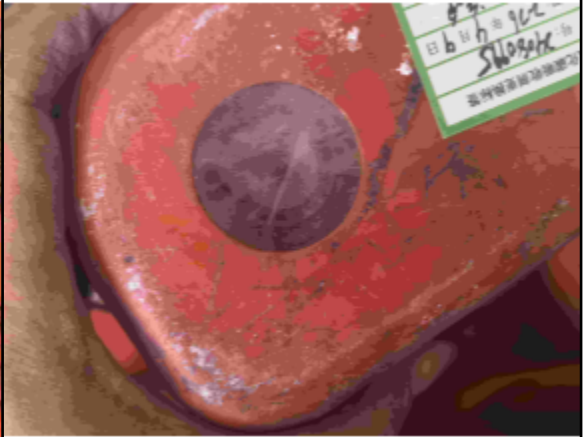
| 序号 | 样品状态 | 红色整机完好 | 出厂编号 | 24080995 | | |
| 5 | H14260701742 | 结构设计及外观 | 自救器开启、封印条是否断裂，外壳是否严重破损变形 | 合格 | 合格 | GB 24502-2023《煤矿用自救器》7.3.1 a |
| | | 氧气瓶压力(MPa) | ≥18MPa | 24 | 合格 | GB 24502-2023《煤矿用自救器》7.3.1 c |

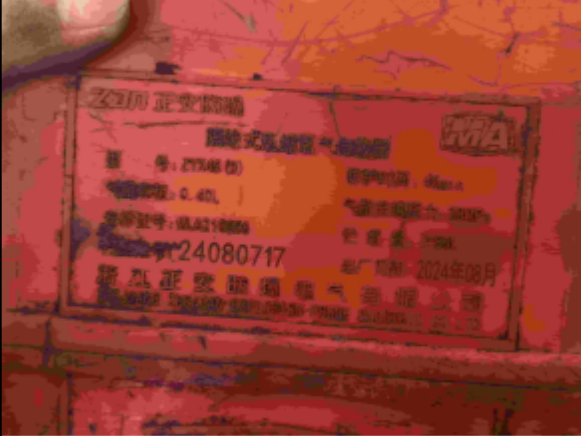
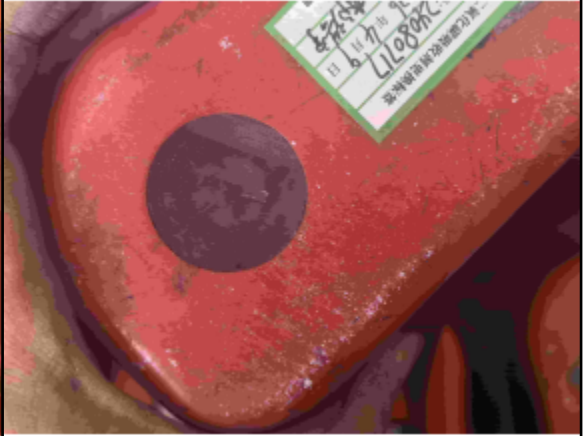
| 序号 | 样品状态 | 红色整机完好 | 出厂编号 | 24080717 | | |
| 6 | H14260701743 | 结构设计及外观 | 自救器开启、封印条是否断裂，外壳是否严重破损变形 | 合格 | 合格 | GB 24502-2023《煤矿用自救器》7.3.1 a |
| | | 氧气瓶压力(MPa) | ≥18MPa | 24 | 合格 | GB 24502-2023《煤矿用自救器》7.3.1 c |

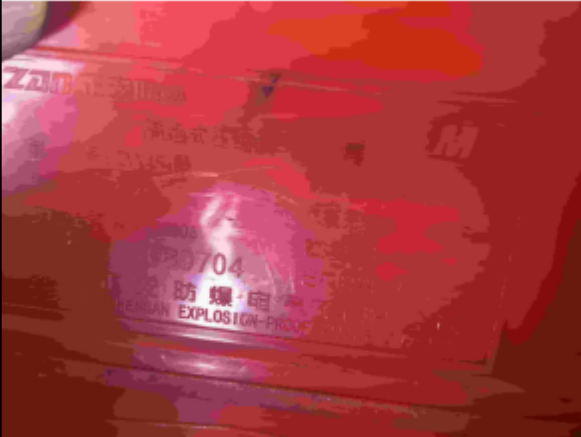
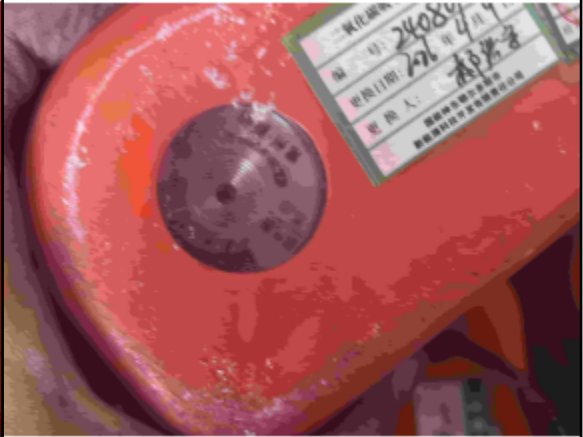
| 序号 | 样品状态 | 红色整机完好 | 出厂编号 | 24080704 | | |
| 7 | H14260701744 | 结构设计及外观 | 自救器开启、封印条是否断裂，外壳是否严重破损变形 | 合格 | 合格 | GB 24502-2023《煤矿用自救器》7.3.1 a |
| | | 氧气瓶压力(MPa) | ≥18MPa | 24 | 合格 | GB 24502-2023《煤矿用自救器》7.3.1 c |

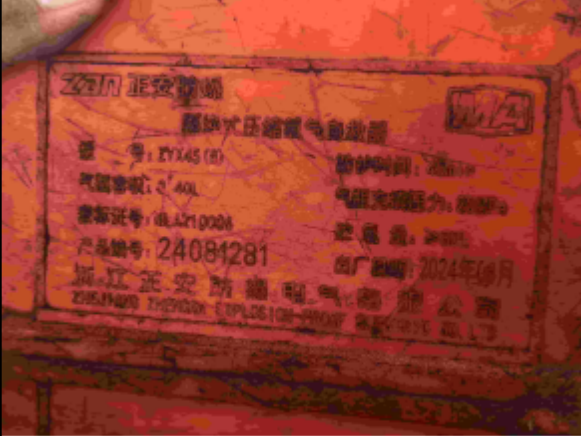
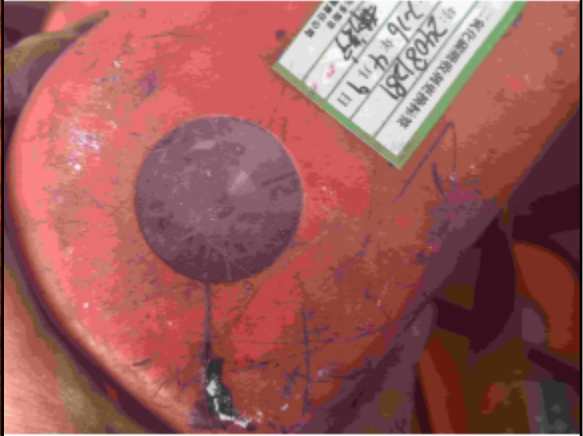
| 序号 | 样品状态 | 红色整机完好 | 出厂编号 | 04081281 | | |
| 8 | H14260701745 | 结构设计及外观 | 自救器开启、封印条是否断裂，外壳是否严重破损变形 | 合格 | 合格 | GB 24502-2023《煤矿用自救器》7.3.1 a |
| | | 氧气瓶压力(MPa) | ≥18MPa | 24 | 合格 | GB 24502-2023《煤矿用自救器》7.3.1 c |
