# 检测检验报告

| 样品名称： | 隔绝式压缩氧气自救器（在用品） |
| 规格型号： | ZYX45 (B) |
| 委托单位： | 上湾煤矿 |

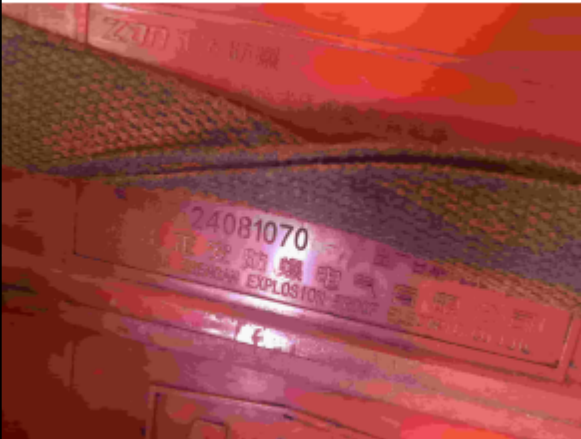
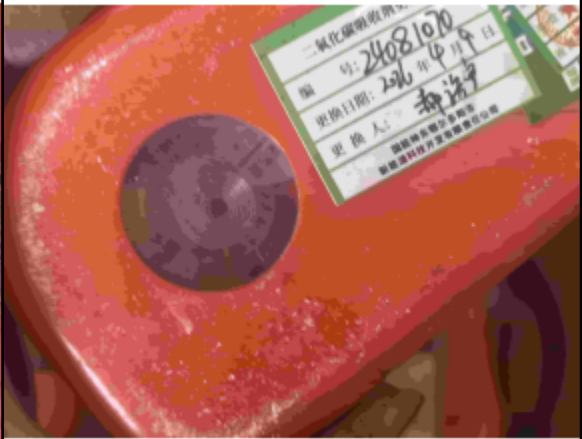
| 序号 | 样品状态 | 红色整机完好 | 出厂编号 | 24081070 | | |

| 1 | H14260701748 | 结构设计及外观 | 自救器开启、封印条是否断裂，外壳是否严重破损变形 | 合格 | 合格 | GB 24502-2023《煤矿用自救器》7.3.1 a |
| | | 氧气瓶压力 (MPa) | ≥18MPa | 24 | 合格 | GB 24502-2023《煤矿用自救器》7.3.1 c |

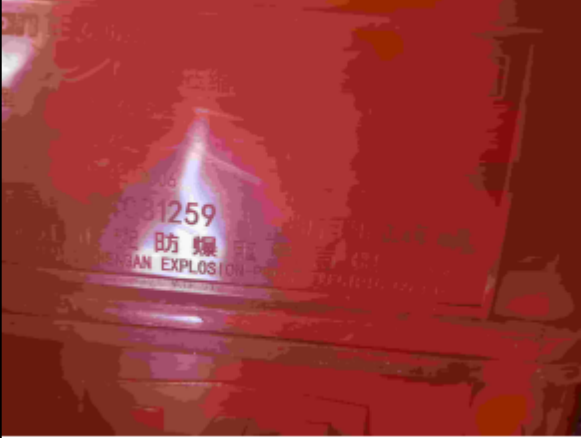
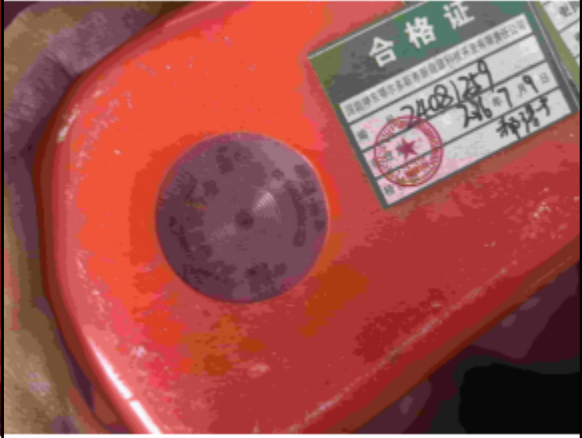
| 序号 | 样品状态 | 红色整机完好 | 出厂编号 | 24081259 | | |

| 2 | H14260701749 | 结构设计及外观 | 自救器开启、封印条是否断裂，外壳是否严重破损变形 | 合格 | 合格 | GB 24502-2023《煤矿用自救器》7.3.1 a |
| | | 氧气瓶压力 (MPa) | ≥18MPa | 24 | 合格 | GB 24502-2023《煤矿用自救器》7.3.1 c |

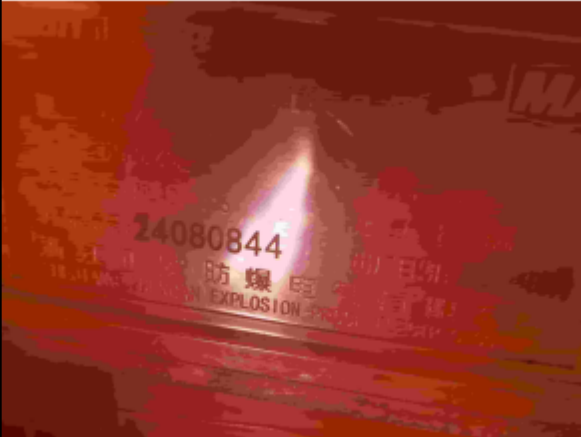
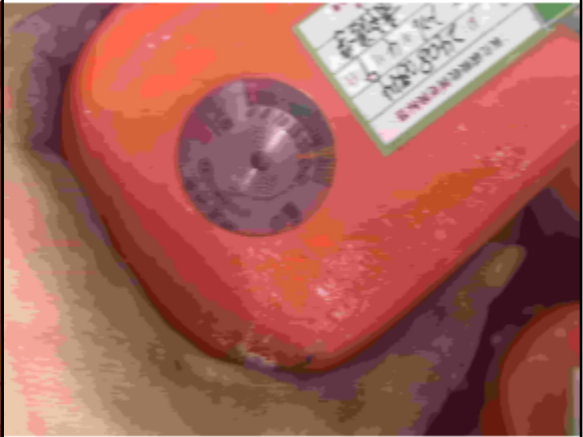
| 序号 | 样品状态 | 红色整机完好 | 出厂编号 | 24080844 | | |

| 3 | H14260701750 | 结构设计及外观 | 自救器开启、封印条是否断裂，外壳是否严重破损变形 | 合格 | 合格 | GB 24502-2023《煤矿用自救器》7.3.1 a |
| | | 氧气瓶压力 (MPa) | ≥18MPa | 23 | 合格 | GB 24502-2023《煤矿用自救器》7.3.1 c |

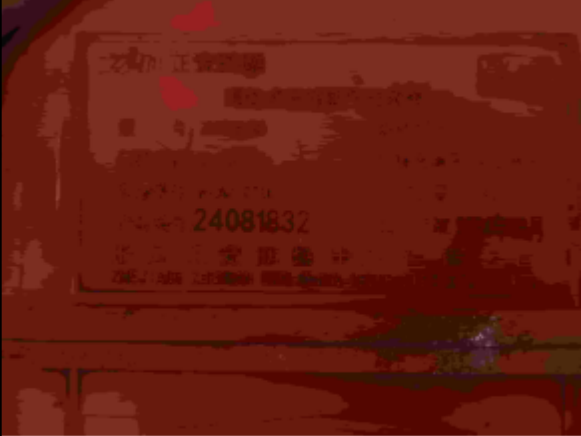
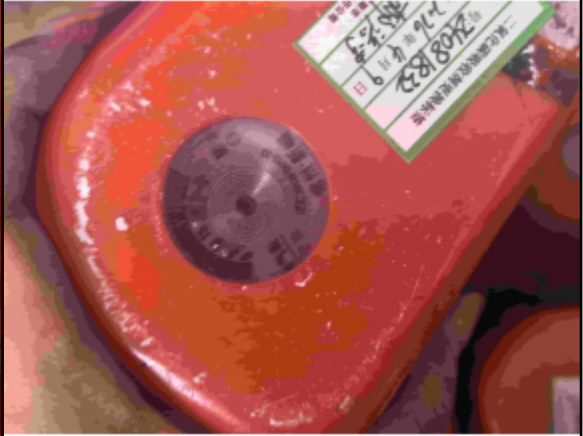
| 序号 | 样品状态 | 红色整机完好 | 出厂编号 | 24081832 | | |

| 4 | H14260701751 | 结构设计及外观 | 自救器开启、封印条是否断裂，外壳是否严重破损变形 | 合格 | 合格 | GB 24502-2023《煤矿用自救器》7.3.1 a |
| | | 氧气瓶压力 (MPa) | ≥18MPa | 24 | 合格 | GB 24502-2023《煤矿用自救器》7.3.1 c |

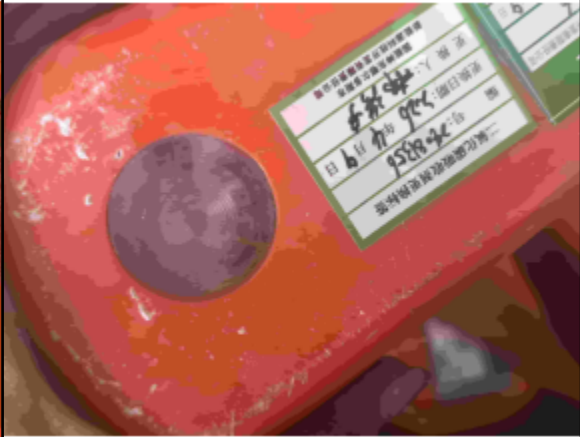
| 序号 | 样品状态 | 红色整机完好 | 出厂编号 | 24081356 | | |

| 7 | H14260701754 | 结构设计及外观 | 自救器开启、封印条是否断裂，外壳是否严重破损变形 | 合格 | 合格 | GB 24502-2023《煤矿用自救器》7.3.1 a |
| | | 氧气瓶压力(MPa) | ≥18MPa | 23 | 合格 | GB 24502-2023《煤矿用自救器》7.3.1 c |

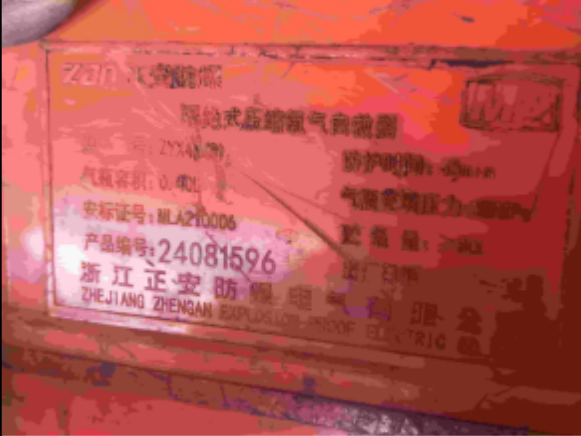
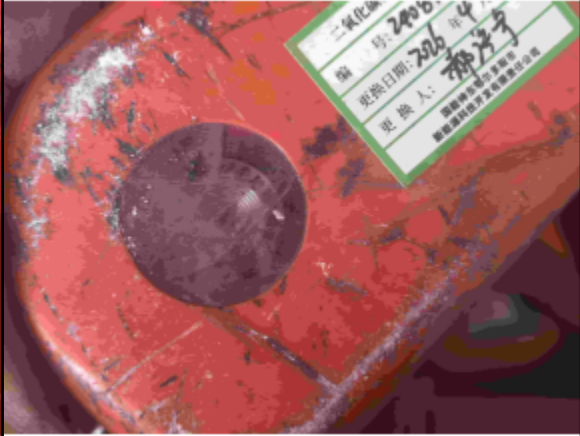
| 序号 | 样品状态 | 红色整机完好 | 出厂编号 | 24081596 | | |

| 8 | H14260701755 | 结构设计及外观 | 自救器开启、封印条是否断裂，外壳是否严重破损变形 | 合格 | 合格 | GB 24502-2023《煤矿用自救器》7.3.1 a |
| | | 氧气瓶压力(MPa) | ≥18MPa | 24 | 合格 | GB 24502-2023《煤矿用自救器》7.3.1 c |

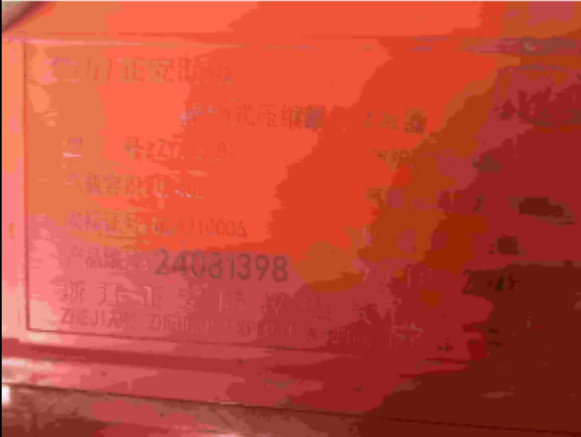
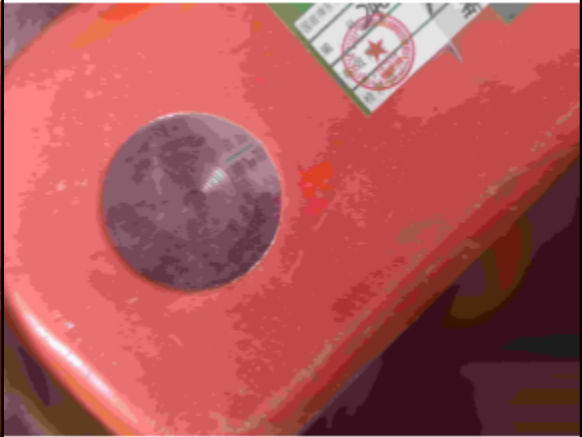
| 序号 | 样品状态 | 红色整机完好 | 出厂编号 | 24081398 | | |

| 9 | H14260701756 | 结构设计及外观 | 自救器开启、封印条是否断裂，外壳是否严重破损变形 | 合格 | 合格 | GB 24502-2023《煤矿用自救器》7.3.1 a |
| | | 氧气瓶压力(MPa) | ≥18MPa | 24 | 合格 | GB 24502-2023《煤矿用自救器》7.3.1 c |

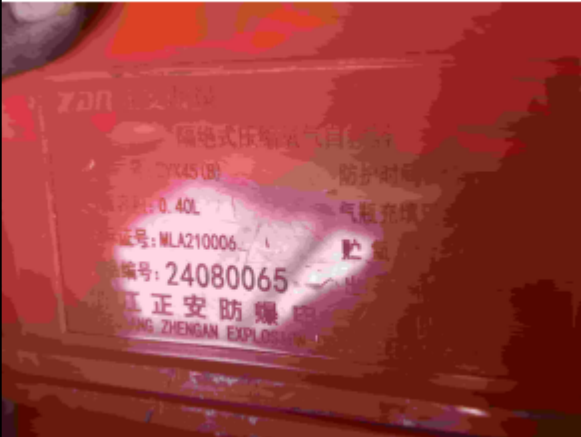
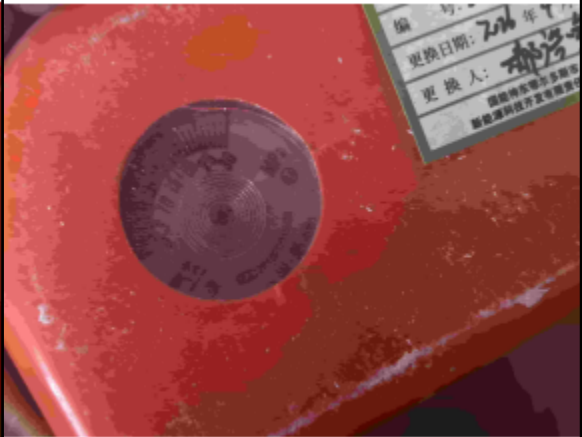
| 序号 | 样品状态 | 红色整机完好 | 出厂编号 | 24080065 | | |

| 10 | H14260701757 | 结构设计及外观 | 自救器开启、封印条是否断裂，外壳是否严重破损变形 | 合格 | 合格 | GB 24502-2023《煤矿用自救器》7.3.1 a |
| | | 氧气瓶压力(MPa) | ≥18MPa | 18 | 合格 | GB 24502-2023《煤矿用自救器》7.3.1 c |
