# 检测检验报告

| 样品名称： | 隔绝式压缩氧气自救器（在用品） |
| 规格型号： | ZYX45 (B) |
| 委托单位： | 上湾煤矿 |

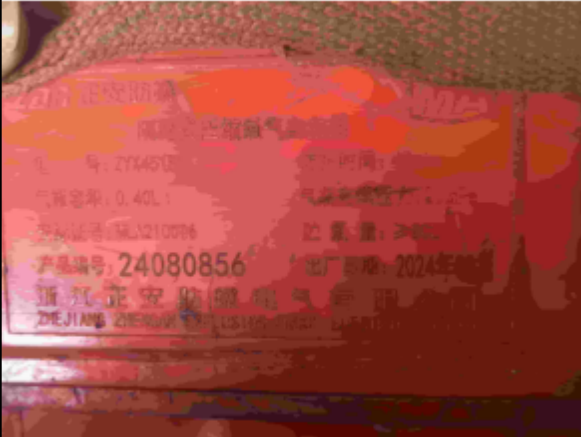
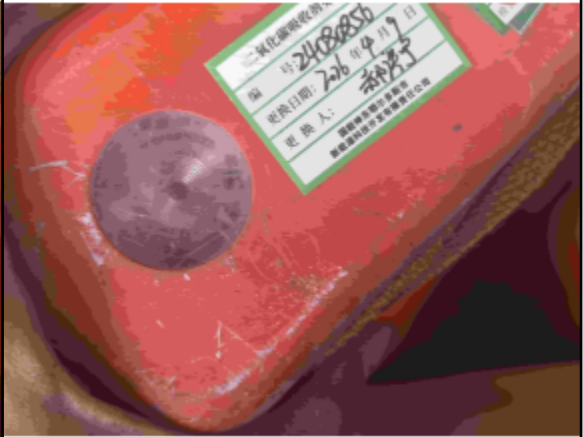
| 序号 | 样品状态 | 红色整机完好 | 出厂编号 | 24080856 | | |
| 3 | H14260701760 | 结构设计及外观 | 自救器开启、封印条是否断裂，外壳是否严重破损变形 | 合格 | 合格 | GB 24502-2023《煤矿用自救器》7.3.1 a |
| | | 氧气瓶压力(MPa) | ≥18MPa | 24 | 合格 | GB 24502-2023《煤矿用自救器》7.3.1 c |

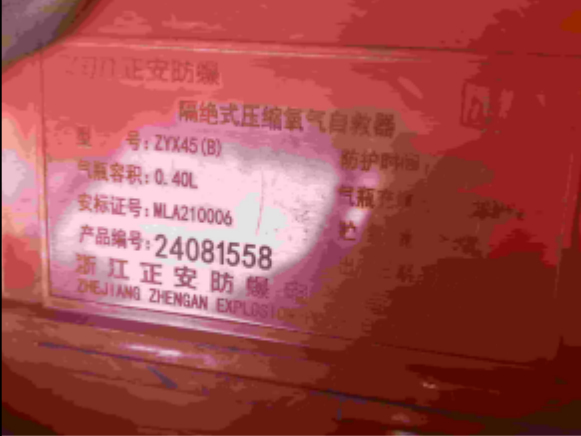
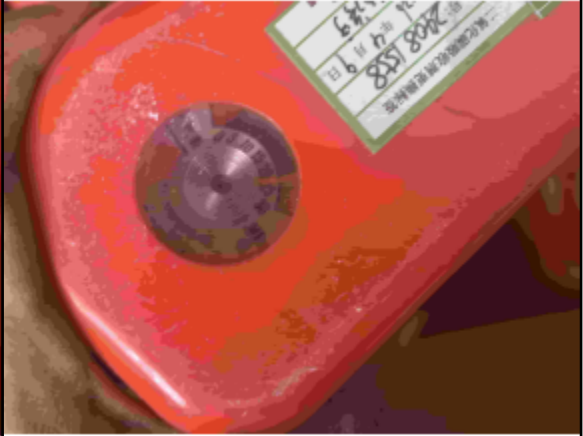
| 序号 | 样品状态 | 红色整机完好 | 出厂编号 | 24081558 | | |
| 4 | H14260701761 | 结构设计及外观 | 自救器开启、封印条是否断裂，外壳是否严重破损变形 | 合格 | 合格 | GB 24502-2023《煤矿用自救器》7.3.1 a |
| | | 氧气瓶压力(MPa) | ≥18MPa | 23 | 合格 | GB 24502-2023《煤矿用自救器》7.3.1 c |

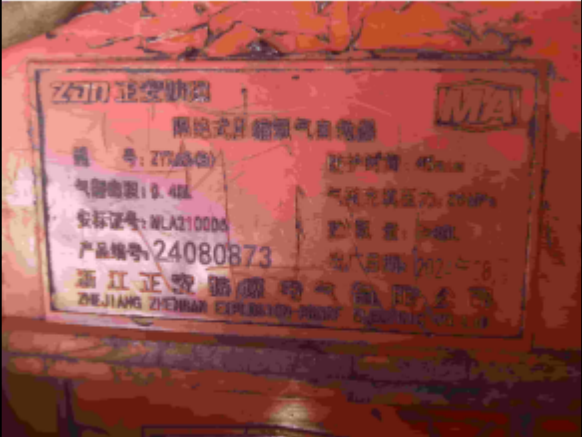
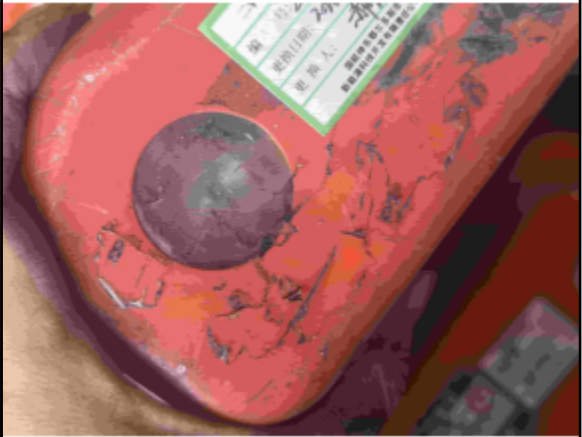
| 序号 | 样品状态 | 红色整机完好 | 出厂编号 | 24080873 | | |
| 5 | H14260701762 | 结构设计及外观 | 自救器开启、封印条是否断裂，外壳是否严重破损变形 | 合格 | 合格 | GB 24502-2023《煤矿用自救器》7.3.1 a |
| | | 氧气瓶压力 (MPa) | ≥18MPa | 24 | 合格 | GB 24502-2023《煤矿用自救器》7.3.1 c |

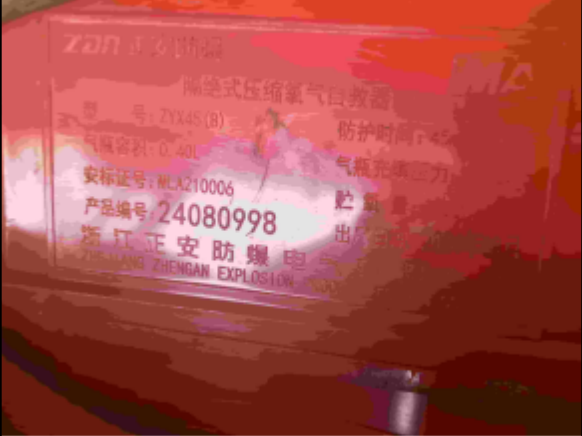
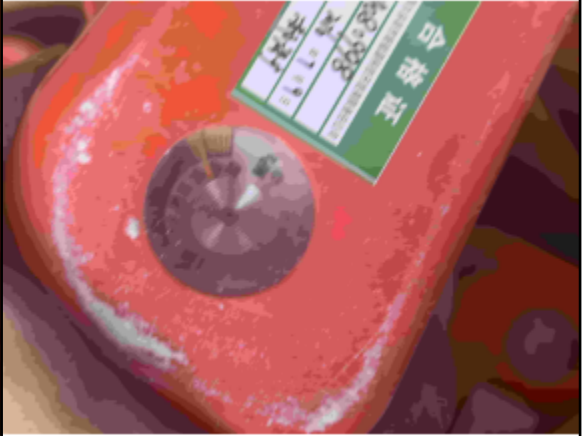
| | 样品状态 | 红色整机完好 | 出厂编号 | 24080998 | | |
| 6 | H14260701763 | 结构设计及外观 | 自救器开启、封印条是否断裂，外壳是否严重破损变形 | 合格 | 合格 | GB 24502-2023《煤矿用自救器》7.3.1 a |
| | | 氧气瓶压力 (MPa) | ≥18MPa | 24 | 合格 | GB 24502-2023《煤矿用自救器》7.3.1 c |

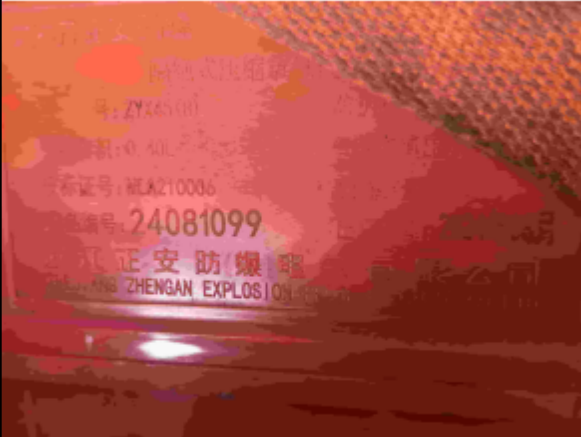
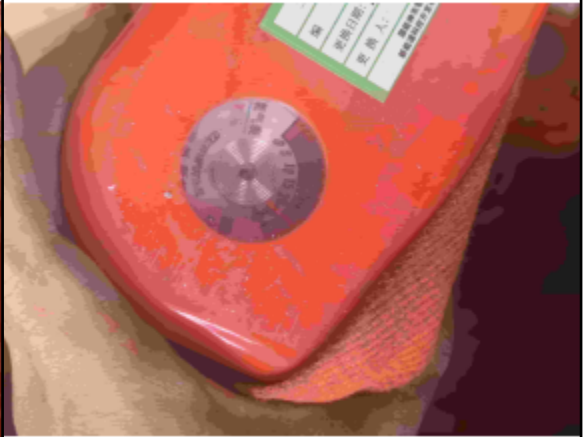
| 序号 | 样品状态 | 红色整机完好 | 出厂编号 | 24081099 | | |
| 7 | H14260701764 | 结构设计及外观 | 自救器开启、封印条是否断裂，外壳是否严重破损变形 | 合格 | 合格 | GB 24502-2023《煤矿用自救器》7.3.1 a |
| | | 氧气瓶压力(MPa) | ≥18MPa | 23 | 合格 | GB 24502-2023《煤矿用自救器》7.3.1 c |

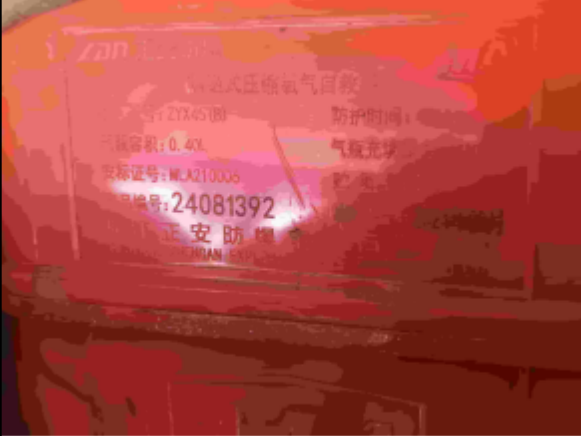
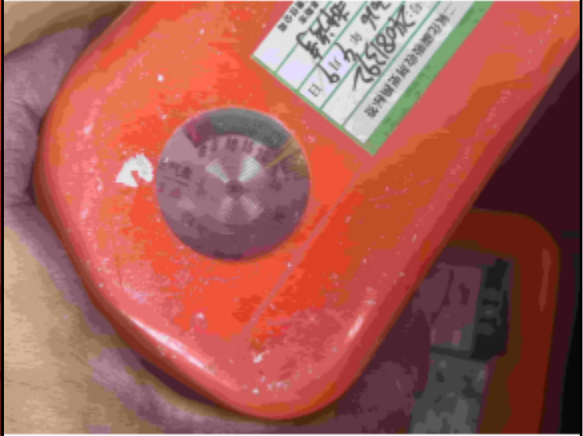
| 序号 | 样品状态 | 红色整机完好 | 出厂编号 | 24081392 | | |
| 8 | H14260701765 | 结构设计及外观 | 自救器开启、封印条是否断裂，外壳是否严重破损变形 | 合格 | 合格 | GB 24502-2023《煤矿用自救器》7.3.1 a |
| | | 氧气瓶压力(MPa) | ≥18MPa | 24 | 合格 | GB 24502-2023《煤矿用自救器》7.3.1 c |

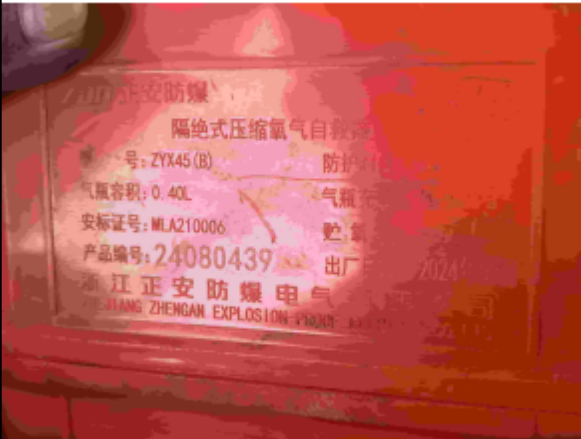
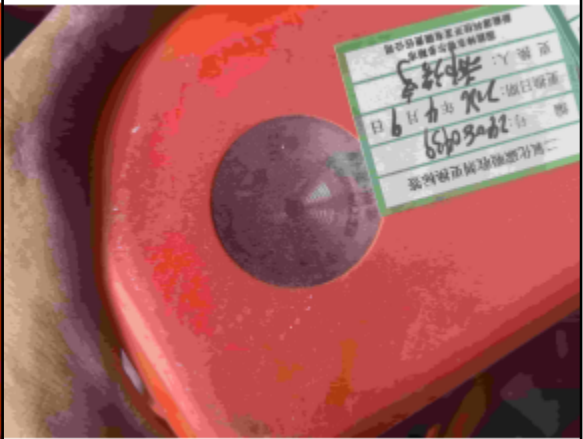
| 序号 | 样品状态 | 红色整机完好 | 出厂编号 | 24080439 | | |
| 9 | H14260701766 | 结构设计及外观 | 自救器开启、封印条是否断裂，外壳是否严重破损变形 | 合格 | 合格 | GB 24502-2023《煤矿用自救器》7.3.1 a |
| | | 氧气瓶压力(MPa) | ≥18MPa | 24 | 合格 | GB 24502-2023《煤矿用自救器》7.3.1 c |

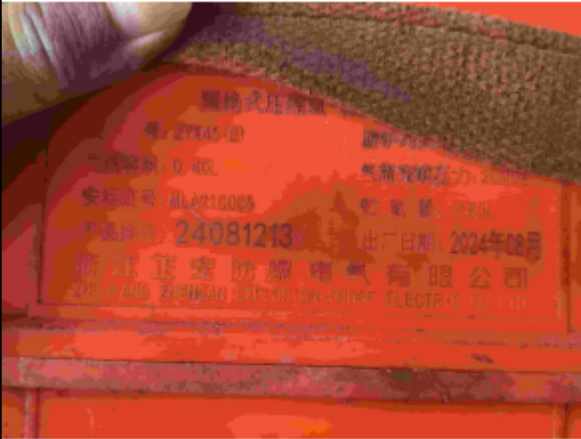
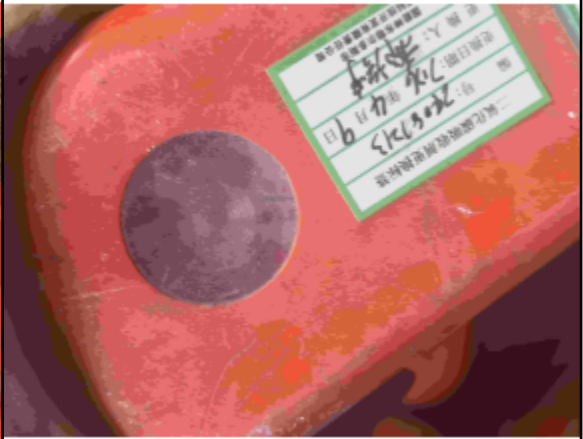
| 序号 | 样品状态 | 红色整机完好 | 出厂编号 | 24081213 | | |
| 10 | H14260701767 | 结构设计及外观 | 自救器开启、封印条是否断裂，外壳是否严重破损变形 | 合格 | 合格 | GB 24502-2023《煤矿用自救器》7.3.1 a |
| | | 氧气瓶压力(MPa) | ≥18MPa | 24 | 合格 | GB 24502-2023《煤矿用自救器》7.3.1 c |
