# 检测检验报告

| 样品名称： | 隔绝式压缩氧气自救器（在用品） |
| 规格型号： | ZYX45 (B) |
| 委托单位： | 上湾煤矿 |

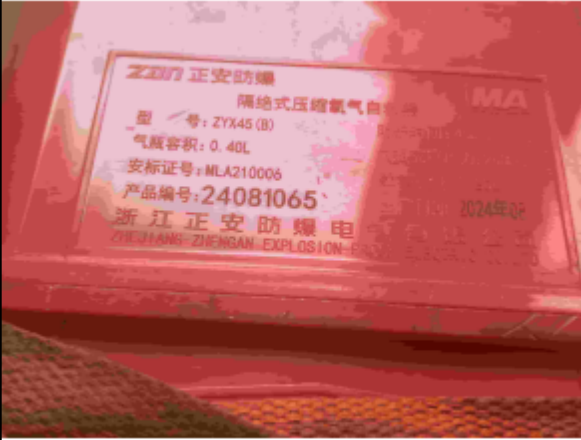
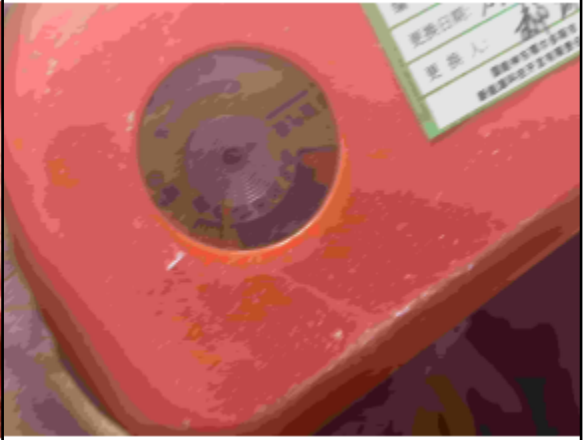
| 序号 | 样品状态 | 红色整机完好 | 出厂编号 | 24081065 | | |
| 9 | H14260701786 | 结构设计及外观 | 自救器开启、封印条是否断裂，外壳是否严重破损变形 | 合格 | 合格 | GB 24502-2023《煤矿用自救器》7.3.1 a |
| | | 氧气瓶压力(MPa) | ≥18MPa | 24 | 合格 | GB 24502-2023《煤矿用自救器》7.3.1 c |

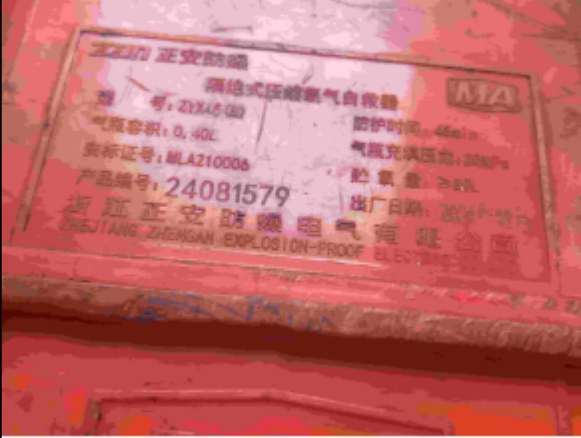
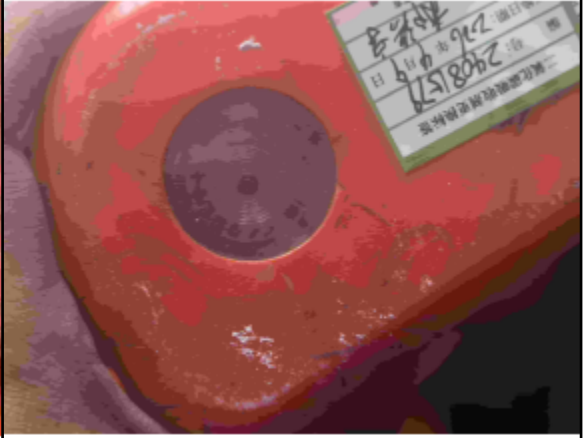
| | 样品状态 | 红色整机完好 | 出厂编号 | 24081579 | | |
| 10 | H14260701787 | 结构设计及外观 | 自救器开启、封印条是否断裂，外壳是否严重破损变形 | 合格 | 合格 | GB 24502-2023《煤矿用自救器》7.3.1 a |
| | | 氧气瓶压力(MPa) | ≥18MPa | 22 | 合格 | GB 24502-2023《煤矿用自救器》7.3.1 c |
