# 检测检验报告

| 样品名称： | 隔绝式压缩氧气自救器（在用品） |
| 规格型号： | ZYX45 (B) |
| 委托单位： | 上湾煤矿 |

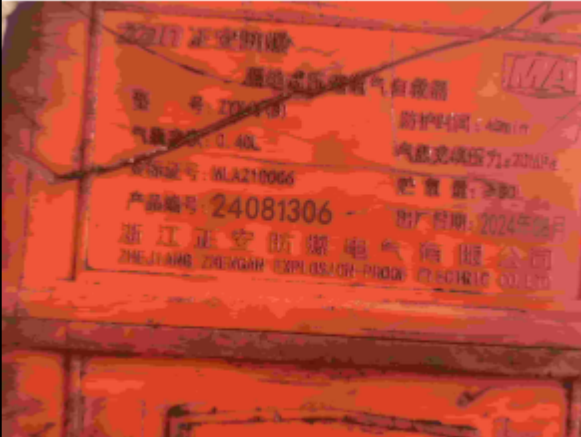
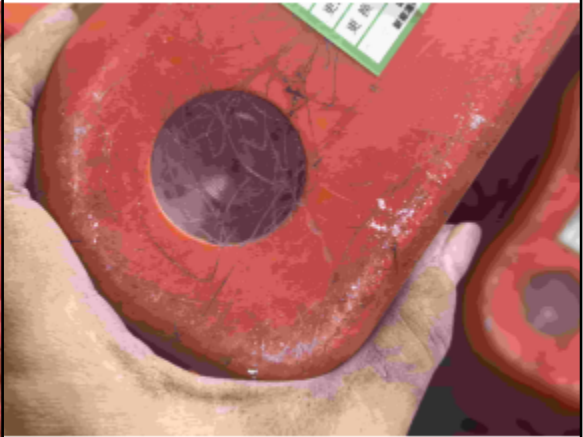
| 序号 | 样品状态 | 红色整机完好 | 出厂编号 | 24081306 | | |
| 1 | H14260701798 | 结构设计及外观 | 自救器开启、封印条是否断裂，外壳是否严重破损变形 | 合格 | 合格 | GB 24502-2023《煤矿用自救器》7.3.1 a |
| | | 氧气瓶压力 (MPa) | ≥18MPa | 24 | 合格 | GB 24502-2023《煤矿用自救器》7.3.1 c |

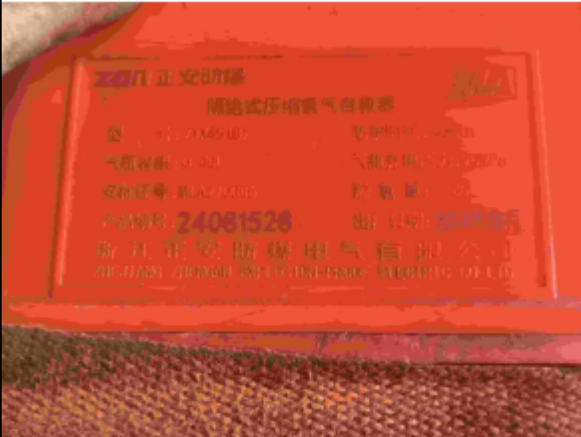
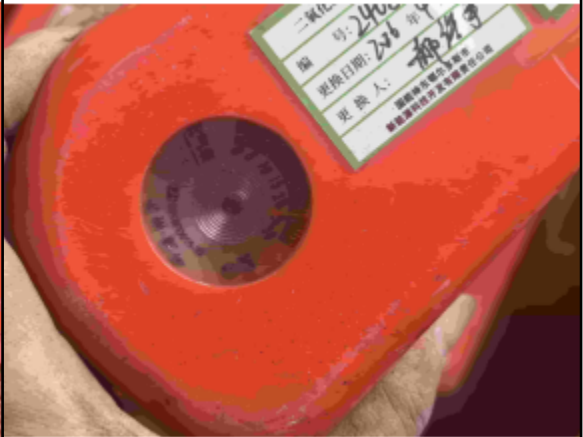
| 序号 | 样品状态 | 红色整机完好 | 出厂编号 | 24081528 | | |
| 2 | H14260701799 | 结构设计及外观 | 自救器开启、封印条是否断裂，外壳是否严重破损变形 | 合格 | 合格 | GB 24502-2023《煤矿用自救器》7.3.1 a |
| | | 氧气瓶压力 (MPa) | ≥18MPa | 24 | 合格 | GB 24502-2023《煤矿用自救器》7.3.1 c |

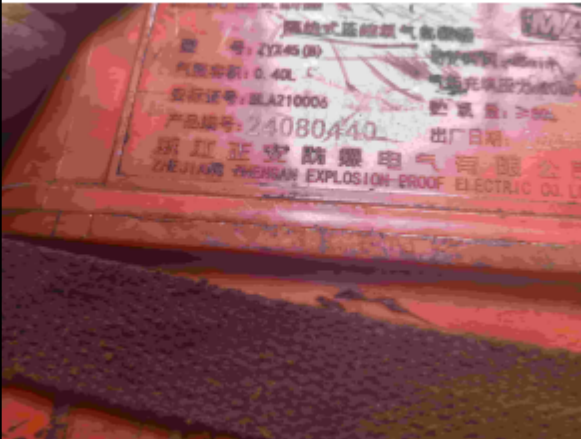
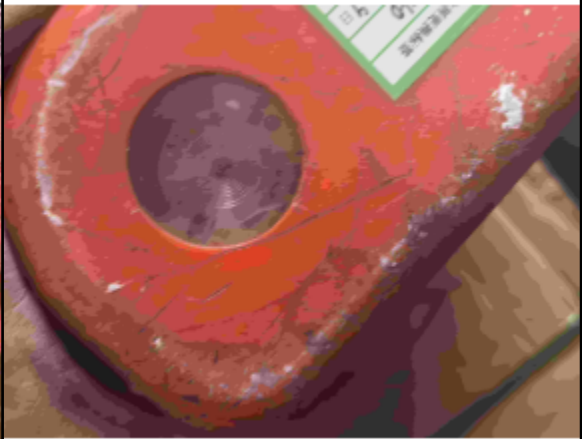
| 序号 | 样品状态 | 红色整机完好 | 出厂编号 | 24080440 | | |
| 7 | H14260701804 | 结构设计及外观 | 自救器开启、封印条是否断裂，外壳是否严重破损变形 | 合格 | 合格 | GB 24502-2023《煤矿用自救器》7.3.1 a |
| | | 氧气瓶压力 (MPa) | ≥18MPa | 23 | 合格 | GB 24502-2023《煤矿用自救器》7.3.1 c |

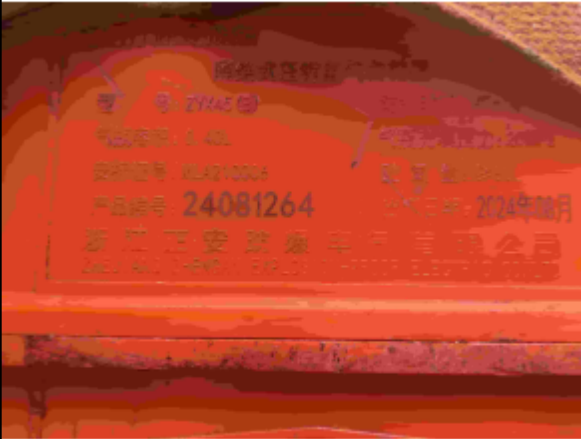
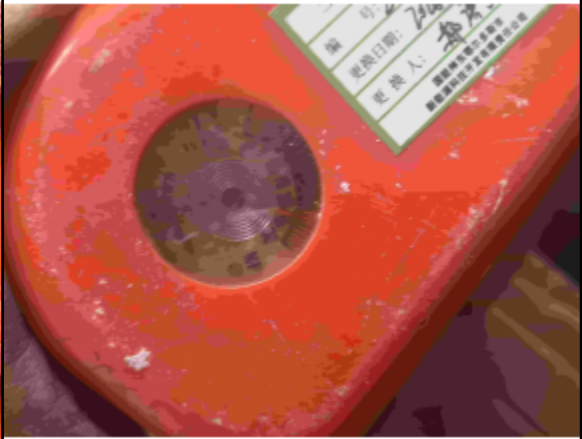
| 序号 | 样品状态 | 红色整机完好 | 出厂编号 | 24081264 | | |
| 8 | H14260701805 | 结构设计及外观 | 自救器开启、封印条是否断裂，外壳是否严重破损变形 | 合格 | 合格 | GB 24502-2023《煤矿用自救器》7.3.1 a |
| | | 氧气瓶压力 (MPa) | ≥18MPa | 24 | 合格 | GB 24502-2023《煤矿用自救器》7.3.1 c |

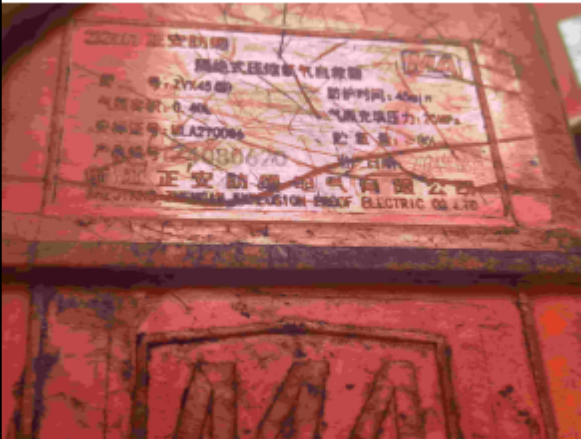
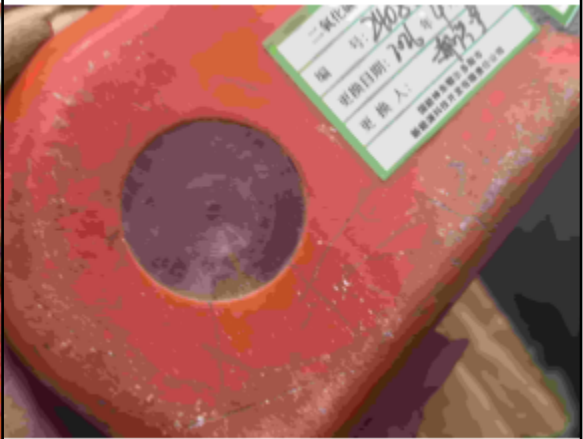
| 序号 | 样品状态 | 红色整机完好 | 出厂编号 | 24080620 | | |
| 9 | H14260701806 | 结构设计及外观 | 自救器开启、封印条是否断裂，外壳是否严重破损变形 | 合格 | 合格 | GB 24502-2023《煤矿用自救器》7.3.1 a |
| | | 氧气瓶压力(MPa) | ≥18MPa | 24 | 合格 | GB 24502-2023《煤矿用自救器》7.3.1 c |

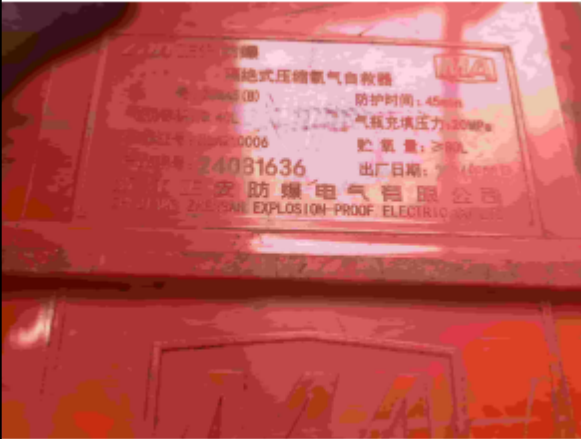
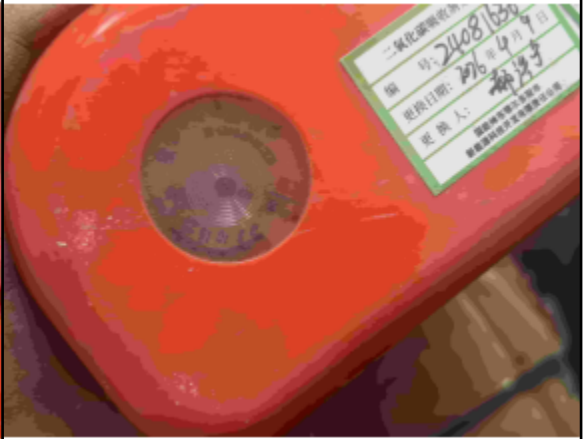
| 序号 | 样品状态 | 红色整机完好 | 出厂编号 | 24081636 | | |
| 10 | H14260701807 | 结构设计及外观 | 自救器开启、封印条是否断裂，外壳是否严重破损变形 | 合格 | 合格 | GB 24502-2023《煤矿用自救器》7.3.1 a |
| | | 氧气瓶压力(MPa) | ≥18MPa | 24 | 合格 | GB 24502-2023《煤矿用自救器》7.3.1 c |
