# 检测检验报告

| 样品名称： | 隔绝式压缩氧气自救器（在用品） |
| 规格型号： | ZYX45 (B) |
| 委托单位： | 上湾煤矿 |

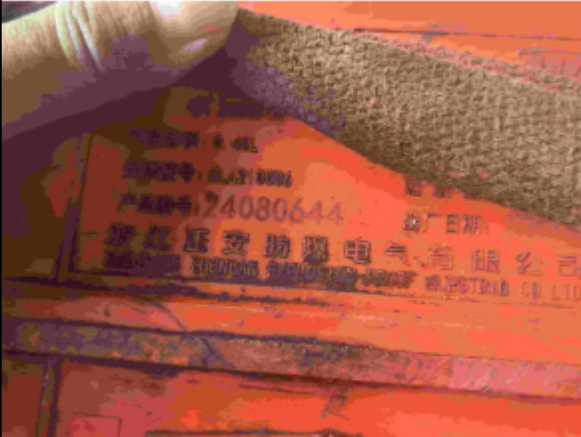
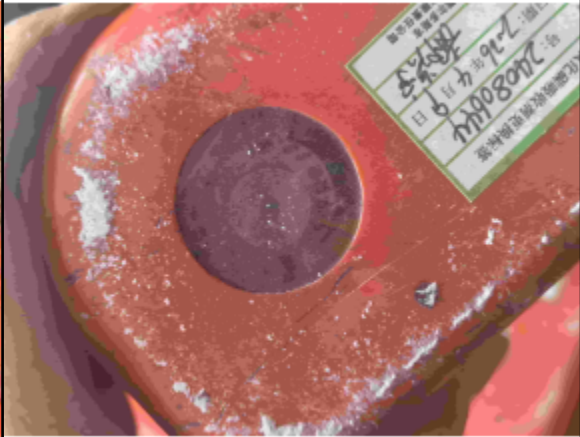
| 序号 | 样品状态 | 红色整机完好 | 出厂编号 | 24080644 | | |
| 5 | H14260701812 | 结构设计及外观 | 自救器开启、封印条是否断裂，外壳是否严重破损变形 | 合格 | 合格 | GB 24502-2023《煤矿用自救器》7.3.1 a |
| | | 氧气瓶压力(MPa) | ≥18MPa | 24 | 合格 | GB 24502-2023《煤矿用自救器》7.3.1 c |

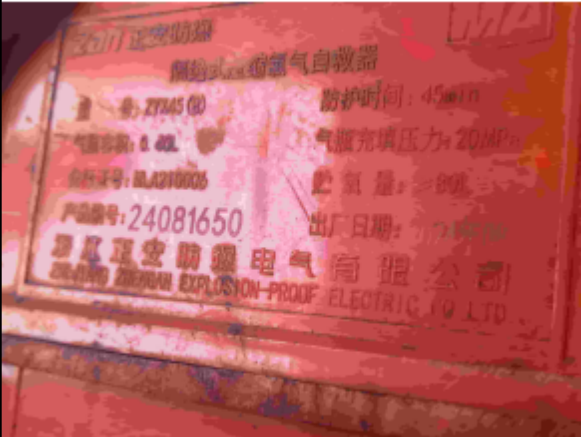
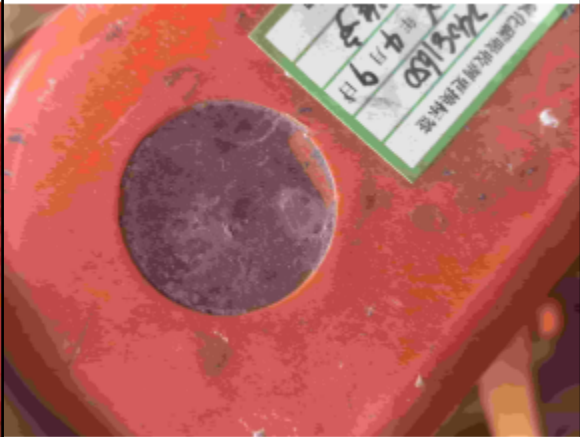
| 序号 | 样品状态 | 红色整机完好 | 出厂编号 | 24081650 | | |
| 6 | H14260701813 | 结构设计及外观 | 自救器开启、封印条是否断裂，外壳是否严重破损变形 | 合格 | 合格 | GB 24502-2023《煤矿用自救器》7.3.1 a |
| | | 氧气瓶压力(MPa) | ≥18MPa | 23 | 合格 | GB 24502-2023《煤矿用自救器》7.3.1 c |

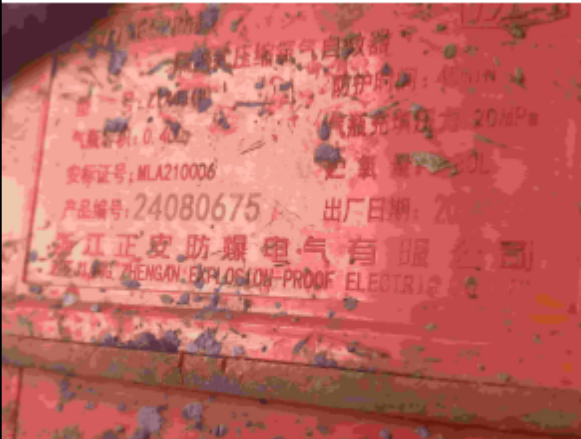
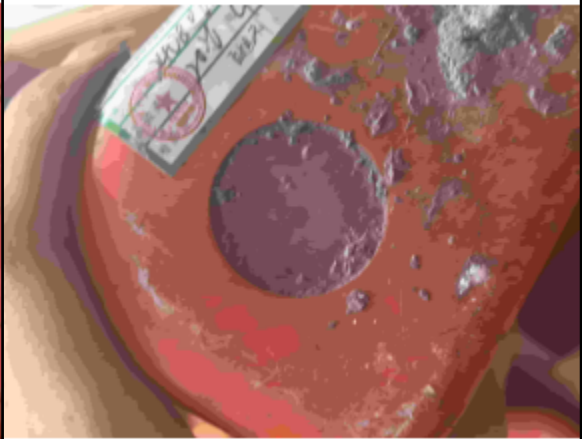
| 序号 | 样品状态 | 红色整机完好 | 出厂编号 | 24080675 | | |
| 9 | H14260701816 | 结构设计及外观 | 自救器开启、封印条是否断裂，外壳是否严重破损变形 | 合格 | 合格 | GB 24502-2023《煤矿用自救器》7.3.1 a |
| | | 氧气瓶压力(MPa) | ≥18MPa | 23 | 合格 | GB 24502-2023《煤矿用自救器》7.3.1 c |

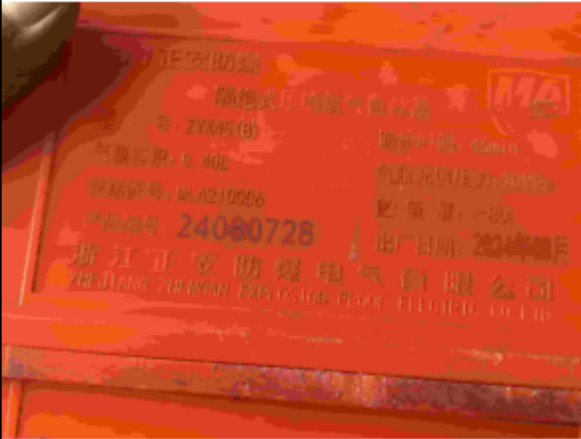
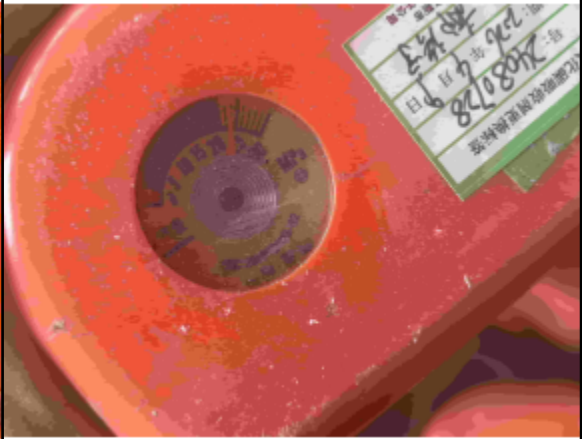
| 序号 | 样品状态 | 红色整机完好 | 出厂编号 | 24080728 | | |
| 10 | H14260701817 | 结构设计及外观 | 自救器开启、封印条是否断裂，外壳是否严重破损变形 | 合格 | 合格 | GB 24502-2023《煤矿用自救器》7.3.1 a |
| | | 氧气瓶压力(MPa) | ≥18MPa | 24 | 合格 | GB 24502-2023《煤矿用自救器》7.3.1 c |
