# 检测检验报告

| 样品名称： | 隔绝式压缩氧气自救器（在用品） |
| 规格型号： | ZYX45 (B) |
| 委托单位： | 上湾煤矿 |

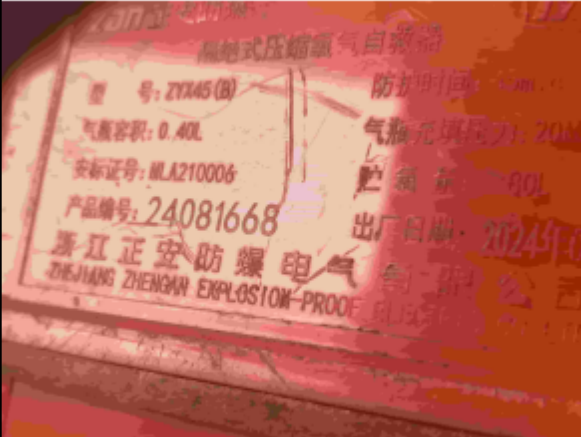
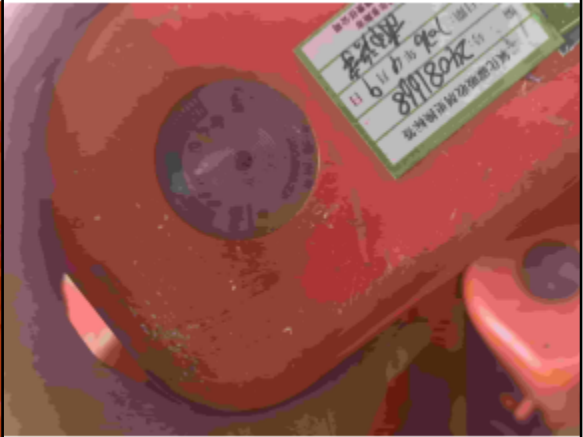
| 序号 | 样品状态 | 红色整机完好 | 出厂编号 | 24081668 | | |

| 1 | H14260701818 | 结构设计及外观 | 自救器开启、封印条是否断裂，外壳是否严重破损变形 | 合格 | 合格 | GB 24502-2023《煤矿用自救器》7.3.1 a |
| | | 氧气瓶压力(MPa) | ≥18MPa | 24 | 合格 | GB 24502-2023《煤矿用自救器》7.3.1 c |

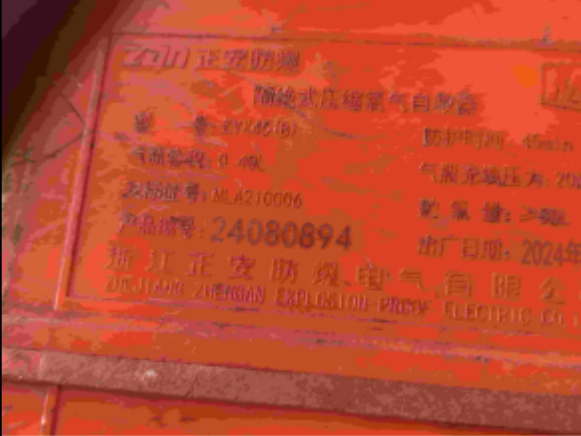
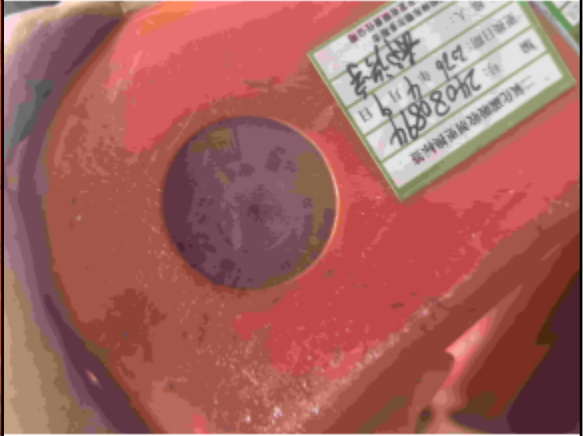
| 序号 | 样品状态 | 红色整机完好 | 出厂编号 | 24080894 | | |

| 2 | H14260701819 | 结构设计及外观 | 自救器开启、封印条是否断裂，外壳是否严重破损变形 | 合格 | 合格 | GB 24502-2023《煤矿用自救器》7.3.1 a |
| | | 氧气瓶压力(MPa) | ≥18MPa | 24 | 合格 | GB 24502-2023《煤矿用自救器》7.3.1 c |

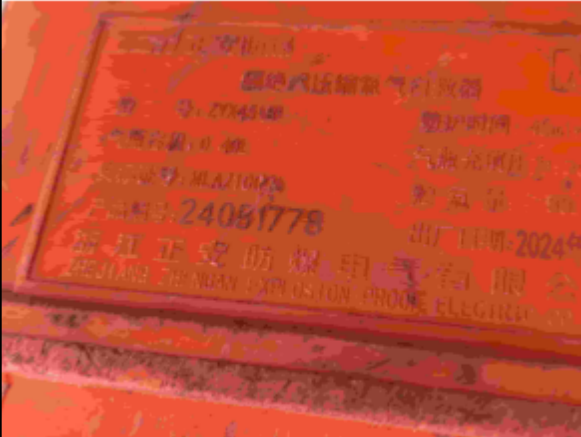
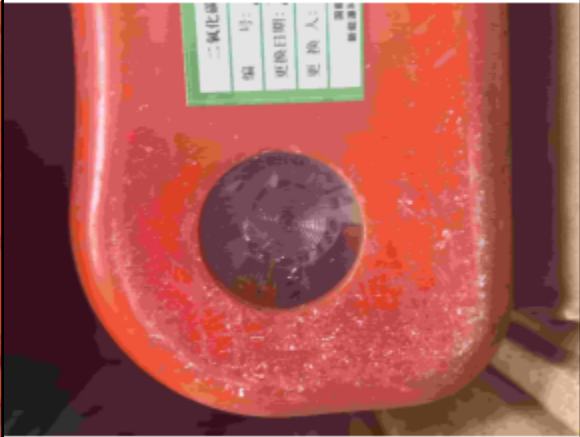
| 序号 | 样品状态 | 红色整机完好 | 出厂编号 | 24081778 | | |

| 3 | H14260701820 | 结构设计及外观 | 自救器开启、封印条是否断裂，外壳是否严重破损变形 | 合格 | 合格 | GB 24502-2023《煤矿用自救器》7.3.1 a |
| | | 氧气瓶压力 (MPa) | ≥18MPa | 24 | 合格 | GB 24502-2023《煤矿用自救器》7.3.1 c |

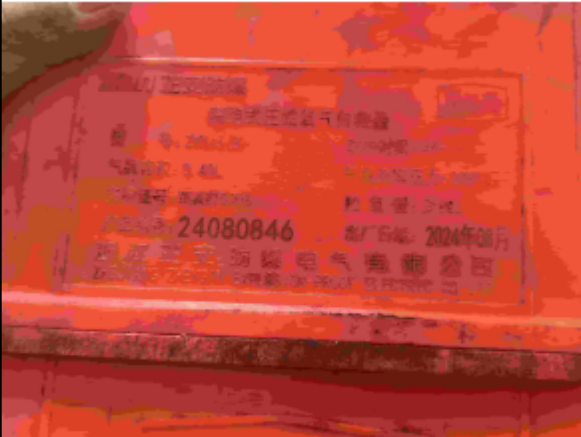
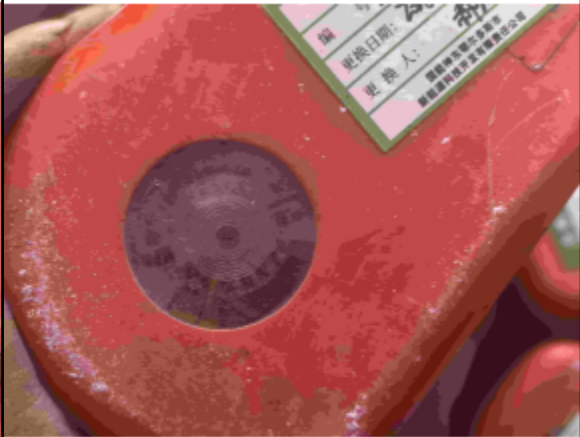
| 序号 | 样品状态 | 红色整机完好 | 出厂编号 | 24080846 | | |

| 4 | H14260701821 | 结构设计及外观 | 自救器开启、封印条是否断裂，外壳是否严重破损变形 | 合格 | 合格 | GB 24502-2023《煤矿用自救器》7.3.1 a |
| | | 氧气瓶压力 (MPa) | ≥18MPa | 24 | 合格 | GB 24502-2023《煤矿用自救器》7.3.1 c |

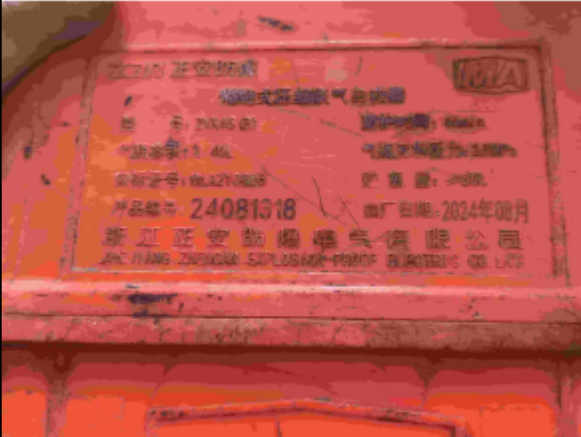
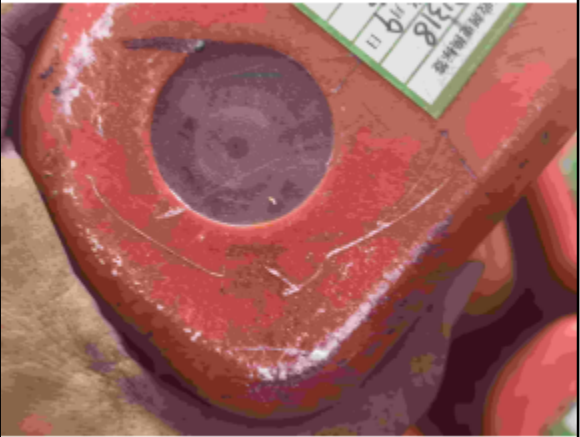
| 序号 | 样品状态 | 红色整机完好 | 出厂编号 | 24081318 | | |

| 5 | H14260701822 | 结构设计及外观 | 自救器开启、封印条是否断裂，外壳是否严重破损变形 | 合格 | 合格 | GB 24502-2023《煤矿用自救器》7.3.1 a |
| | | 氧气瓶压力(MPa) | ≥18MPa | 24 | 合格 | GB 24502-2023《煤矿用自救器》7.3.1 c |

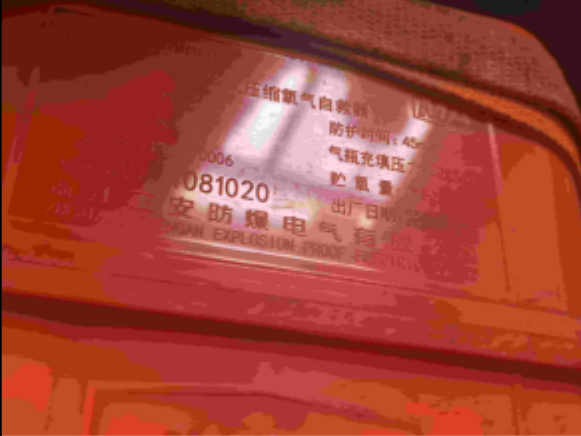
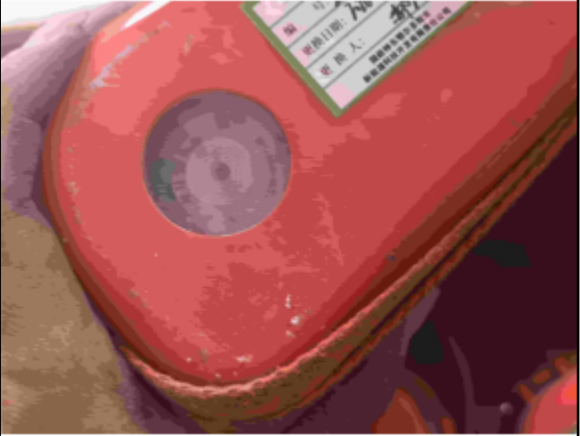
| 序号 | 样品状态 | 红色整机完好 | 出厂编号 | 24081020 | | |

| 6 | H14260701823 | 结构设计及外观 | 自救器开启、封印条是否断裂，外壳是否严重破损变形 | 合格 | 合格 | GB 24502-2023《煤矿用自救器》7.3.1 a |
| | | 氧气瓶压力(MPa) | ≥18MPa | 24 | 合格 | GB 24502-2023《煤矿用自救器》7.3.1 c |

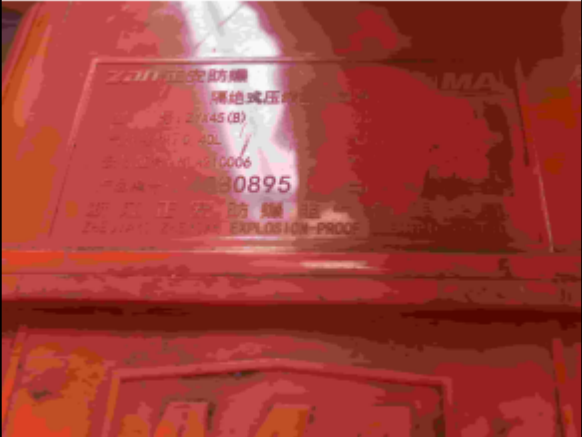
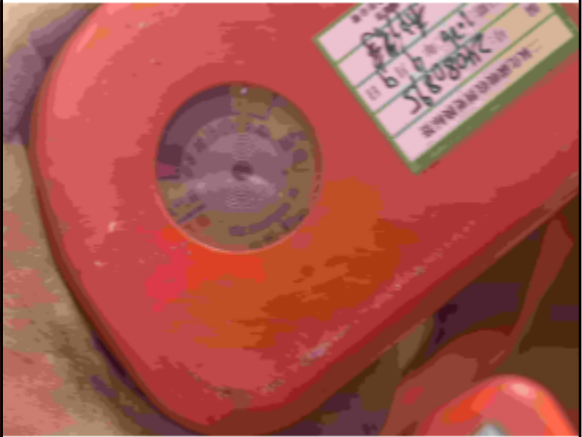
| 序号 | 样品状态 | 红色整机完好 | 出厂编号 | 24080895 | | |

| 7 | H14260701824 | 结构设计及外观 | 自救器开启、封印条是否断裂，外壳是否严重破损变形 | 合格 | 合格 | GB 24502-2023《煤矿用自救器》7.3.1 a |
| | | 氧气瓶压力(MPa) | ≥18MPa | 24 | 合格 | GB 24502-2023《煤矿用自救器》7.3.1 c |

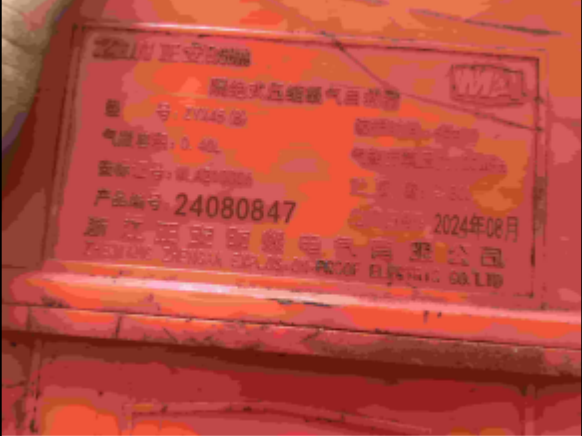
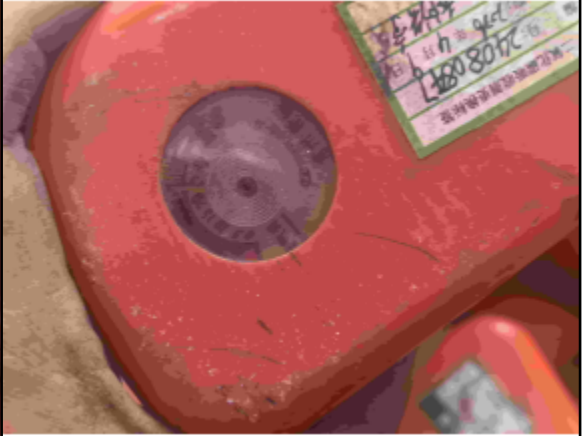
| 序号 | 样品状态 | 红色整机完好 | 出厂编号 | 24080847 | | |

| 8 | H14260701825 | 结构设计及外观 | 自救器开启、封印条是否断裂，外壳是否严重破损变形 | 合格 | 合格 | GB 24502-2023《煤矿用自救器》7.3.1 a |
| | | 氧气瓶压力(MPa) | ≥18MPa | 24 | 合格 | GB 24502-2023《煤矿用自救器》7.3.1 c |
