# 检测检验报告

| 样品名称： | 隔绝式压缩氧气自救器（在用品） |
| 规格型号： | ZYX45 (B) |
| 委托单位： | 上湾煤矿 |

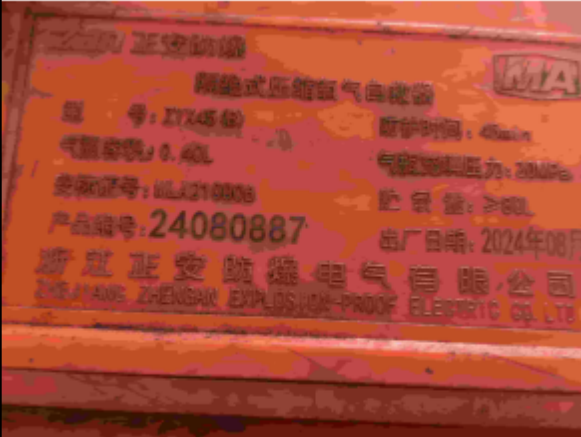
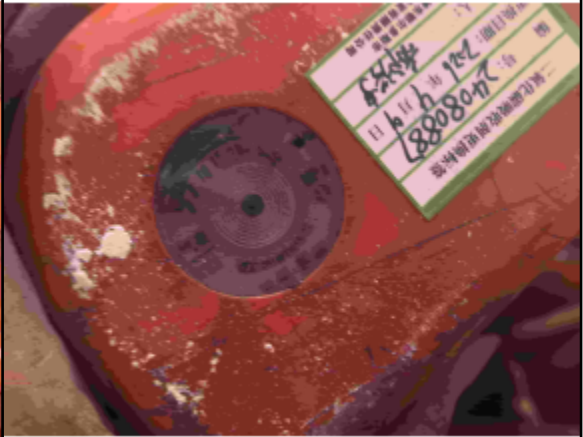
| 序号 | 样品状态 | 红色整机完好 | 出厂编号 | 24080887 | | |

| 1 | H14260701838 | 结构设计及外观 | 自救器开启、封印条是否断裂，外壳是否严重破损变形 | 合格 | 合格 | GB 24502-2023《煤矿用自救器》7.3.1 a |
| | | 氧气瓶压力(MPa) | ≥18MPa | 24 | 合格 | GB 24502-2023《煤矿用自救器》7.3.1 c |

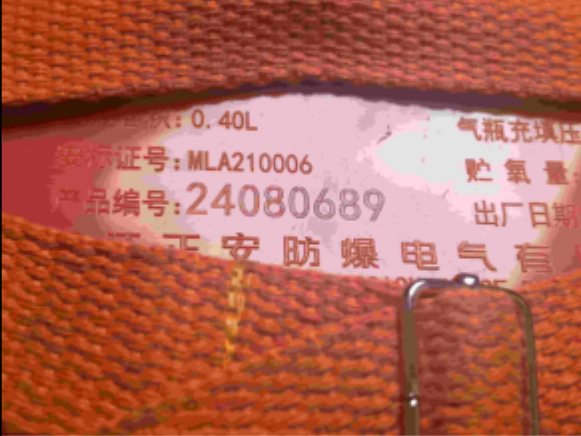
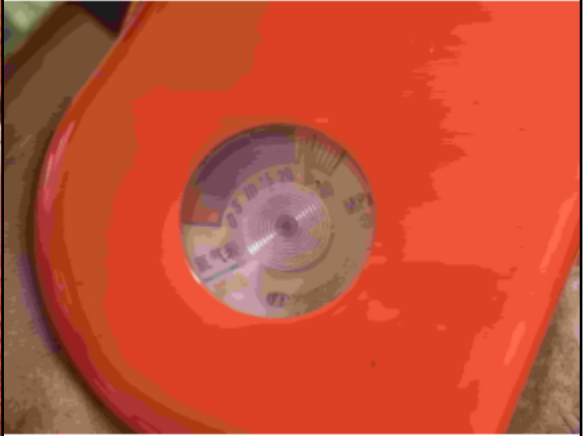
| 序号 | 样品状态 | 红色整机完好 | 出厂编号 | 24080689 | | |

| 2 | H14260701839 | 结构设计及外观 | 自救器开启、封印条是否断裂，外壳是否严重破损变形 | 合格 | 合格 | GB 24502-2023《煤矿用自救器》7.3.1 a |
| | | 氧气瓶压力(MPa) | ≥18MPa | 24 | 合格 | GB 24502-2023《煤矿用自救器》7.3.1 c |

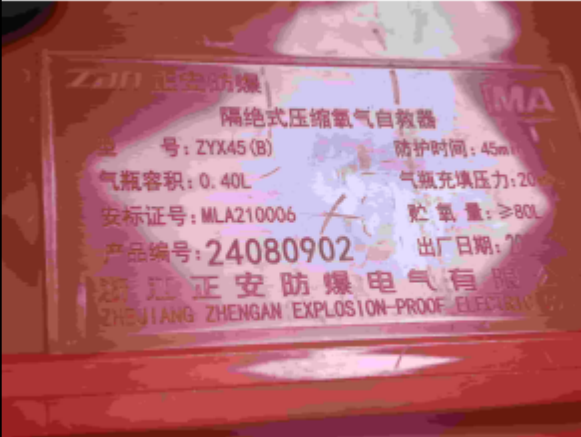
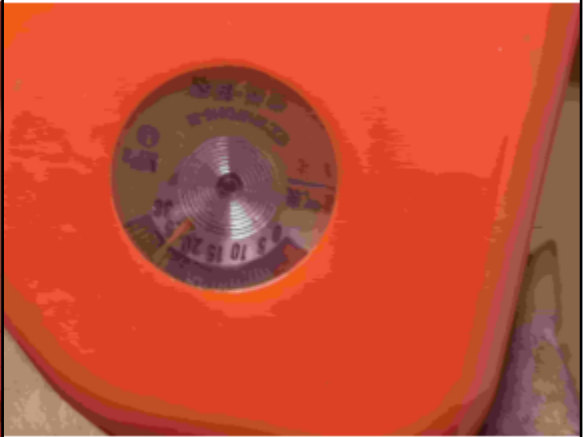
| 序号 | 样品状态 | 红色整机完好 | 出厂编号 | 24080902 | | |

| 3 | H14260701840 | 结构设计及外观 | 自救器开启、封印条是否断裂，外壳是否严重破损变形 | 合格 | 合格 | GB 24502-2023《煤矿用自救器》7.3.1 a |
| | | 氧气瓶压力 (MPa) | ≥18MPa | 24 | 合格 | GB 24502-2023《煤矿用自救器》7.3.1 c |

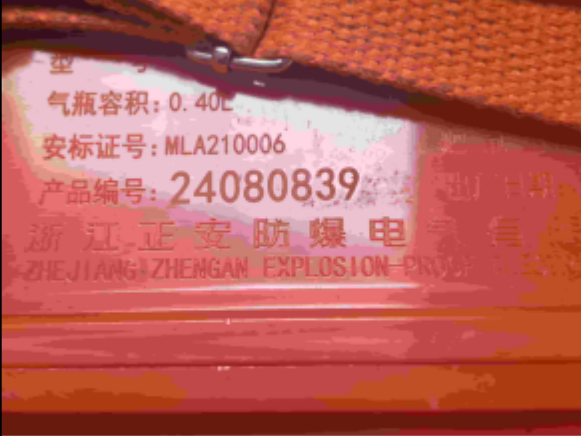
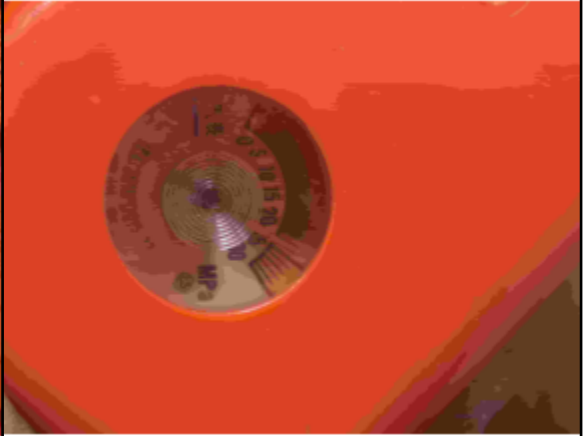
| 序号 | 样品状态 | 红色整机完好 | 出厂编号 | 24080839 | | |

| 4 | H14260701841 | 结构设计及外观 | 自救器开启、封印条是否断裂，外壳是否严重破损变形 | 合格 | 合格 | GB 24502-2023《煤矿用自救器》7.3.1 a |
| | | 氧气瓶压力 (MPa) | ≥18MPa | 24 | 合格 | GB 24502-2023《煤矿用自救器》7.3.1 c |

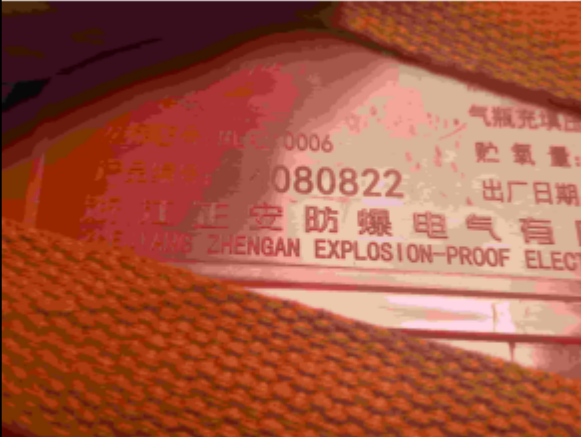
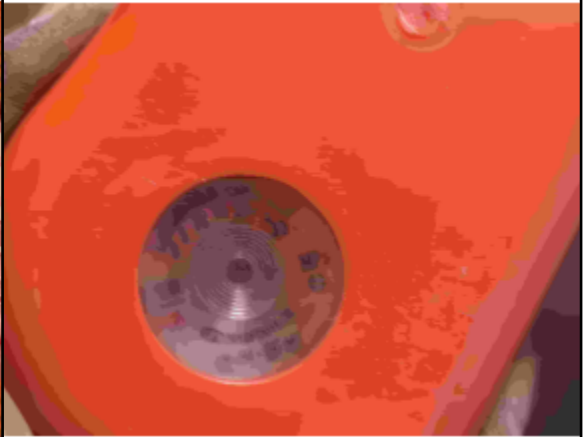
| 序号 | 样品状态 | 红色整机完好 | 出厂编号 | 24080822 | | |

| 5 | H14260701842 | 结构设计及外观 | 自救器开启、封印条是否断裂，外壳是否严重破损变形 | 合格 | 合格 | GB 24502-2023《煤矿用自救器》7.3.1 a |
| | | 氧气瓶压力(MPa) | ≥18MPa | 24 | 合格 | GB 24502-2023《煤矿用自救器》7.3.1 c |

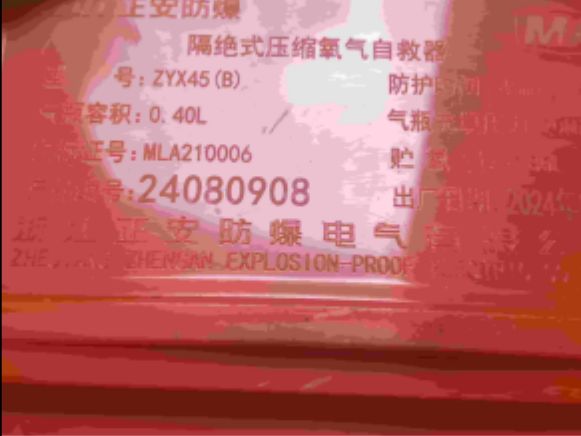
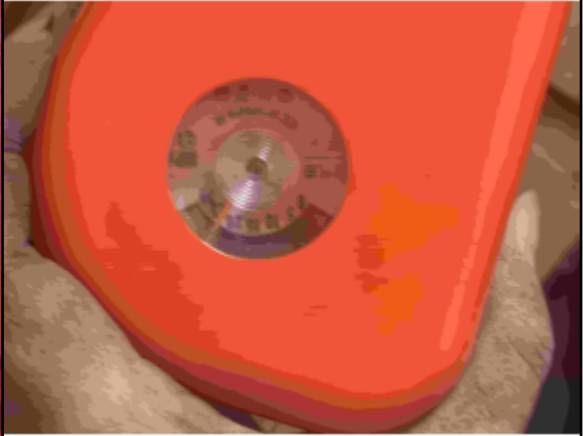
| 序号 | 样品状态 | 红色整机完好 | 出厂编号 | 24080908 | | |

| 6 | H14260701843 | 结构设计及外观 | 自救器开启、封印条是否断裂，外壳是否严重破损变形 | 合格 | 合格 | GB 24502-2023《煤矿用自救器》7.3.1 a |
| | | 氧气瓶压力(MPa) | ≥18MPa | 23 | 合格 | GB 24502-2023《煤矿用自救器》7.3.1 c |

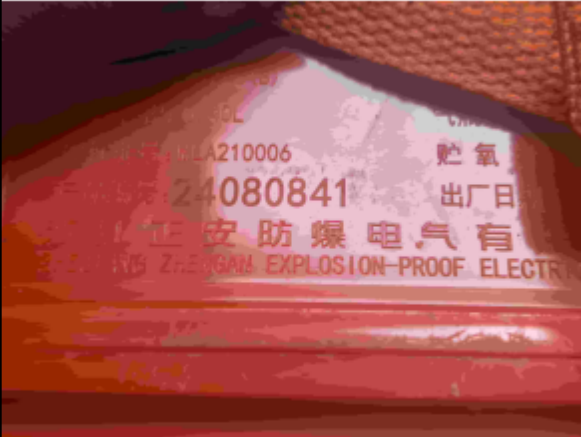
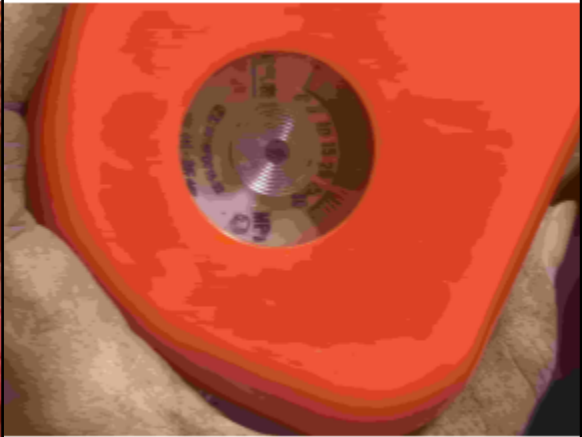
| 序号 | 样品状态 | 红色整机完好 | 出厂编号 | 24080841 | | |

| 7 | H14260701844 | 结构设计及外观 | 自救器开启、封印条是否断裂，外壳是否严重破损变形 | 合格 | 合格 | GB 24502-2023《煤矿用自救器》7.3.1 a |
| | | 氧气瓶压力(MPa) | ≥18MPa | 24 | 合格 | GB 24502-2023《煤矿用自救器》7.3.1 c |

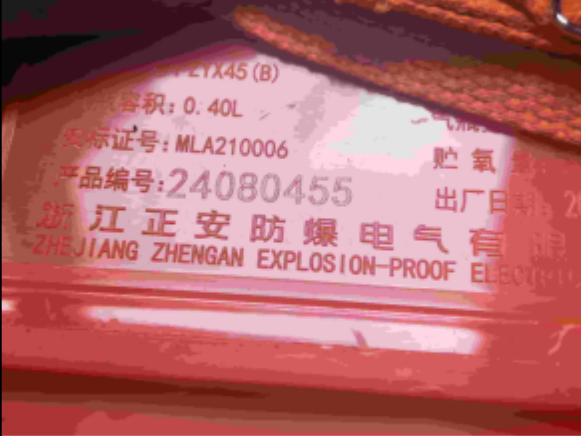
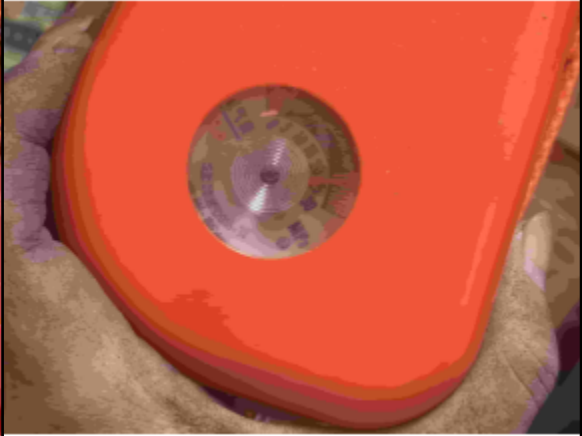
| 序号 | 样品状态 | 红色整机完好 | 出厂编号 | 24080455 | | |

| 8 | H14260701845 | 结构设计及外观 | 自救器开启、封印条是否断裂，外壳是否严重破损变形 | 合格 | 合格 | GB 24502-2023《煤矿用自救器》7.3.1 a |
| | | 氧气瓶压力(MPa) | ≥18MPa | 24 | 合格 | GB 24502-2023《煤矿用自救器》7.3.1 c |

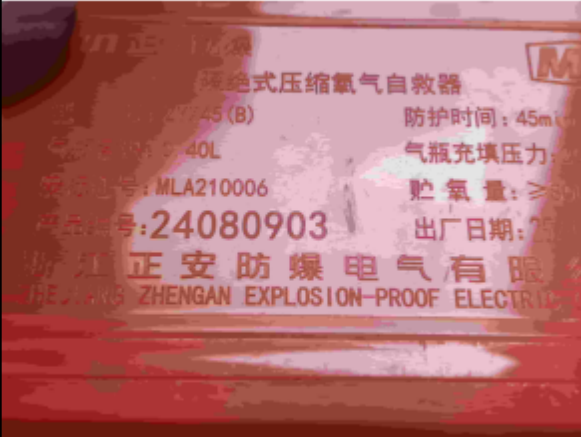
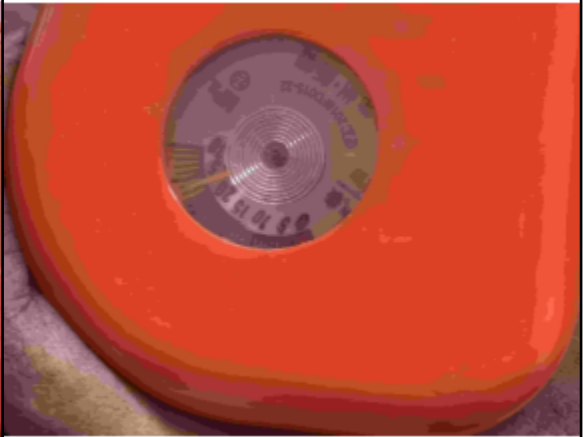
| 序号 | 样品状态 | 红色整机完好 | 出厂编号 | 24080903 | | |

| 9 | H14260701846 | 结构设计及外观 | 自救器开启、封印条是否断裂，外壳是否严重破损变形 | 合格 | 合格 | GB 24502-2023《煤矿用自救器》7.3.1 a |
| | | 氧气瓶压力 (MPa) | ≥18MPa | 23 | 合格 | GB 24502-2023《煤矿用自救器》7.3.1 c |

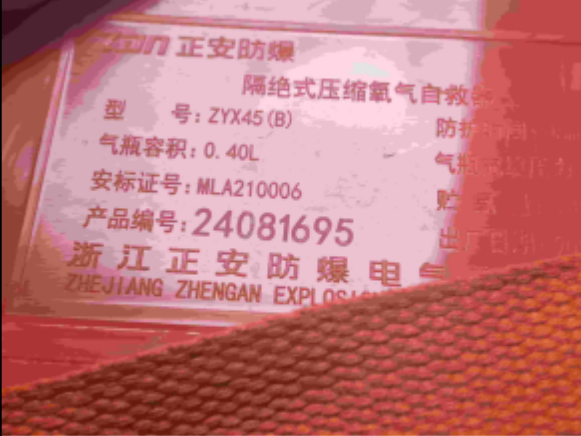
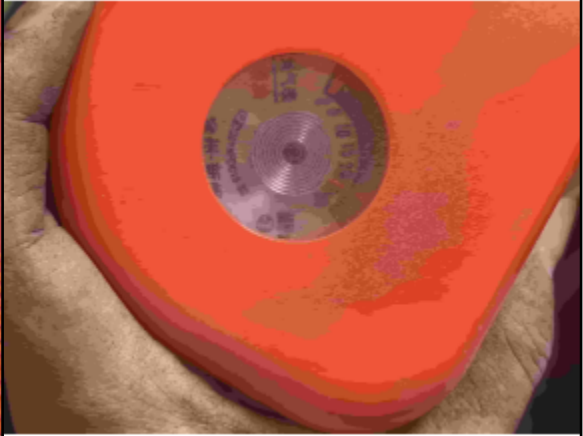
| 序号 | 样品状态 | 红色整机完好 | 出厂编号 | 24081695 | | |

| 10 | H14260701847 | 结构设计及外观 | 自救器开启、封印条是否断裂，外壳是否严重破损变形 | 合格 | 合格 | GB 24502-2023《煤矿用自救器》7.3.1 a |
| | | 氧气瓶压力 (MPa) | ≥18MPa | 24 | 合格 | GB 24502-2023《煤矿用自救器》7.3.1 c |
