# 检测检验报告

| 样品名称： | 隔绝式压缩氧气自救器（在用品） |
| 规格型号： | ZYX45 (B) |
| 委托单位： | 上湾煤矿 |

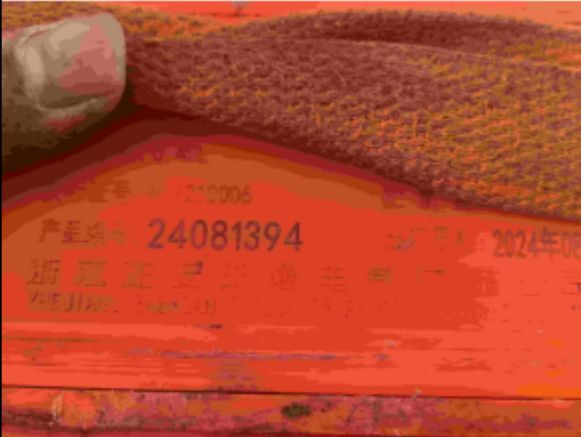
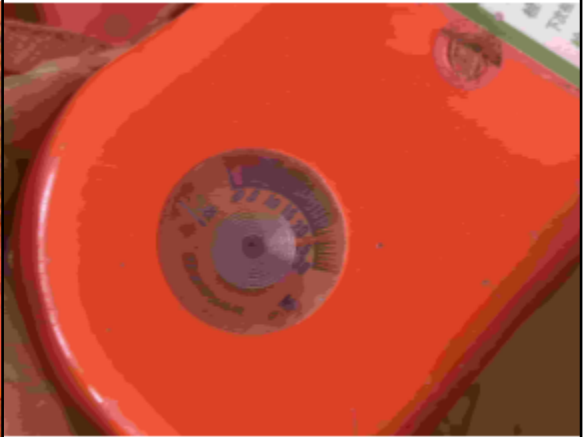
| 序号 | 样品状态 | 红色整机完好 | 出厂编号 | 24081394 | | |

| 1 | H14260701848 | 结构设计及外观 | 自救器开启、封印条是否断裂，外壳是否严重破损变形 | 合格 | 合格 | GB 24502-2023《煤矿用自救器》7.3.1 a |
| | | 氧气瓶压力(MPa) | ≥18MPa | 24 | 合格 | GB 24502-2023《煤矿用自救器》7.3.1 c |

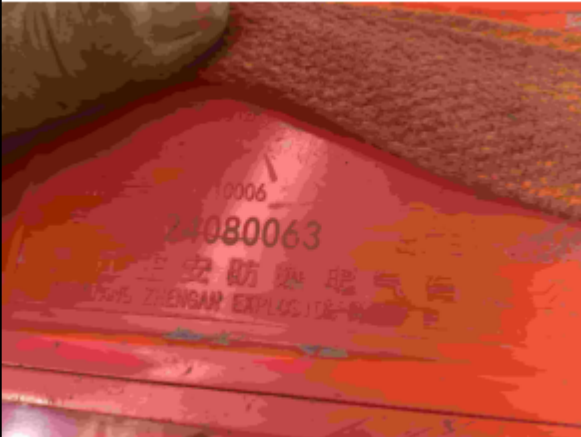
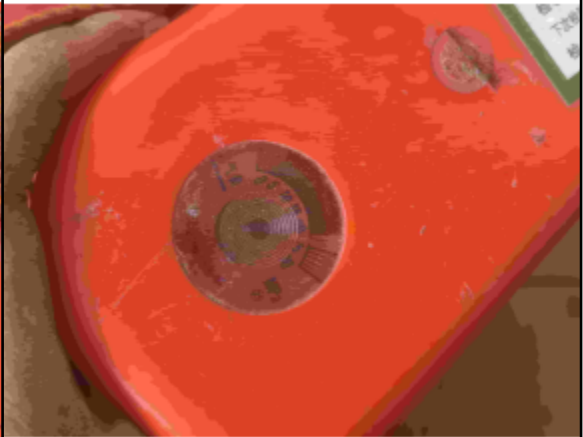
| 序号 | 样品状态 | 红色整机完好 | 出厂编号 | 24080063 | | |

| 2 | H14260701849 | 结构设计及外观 | 自救器开启、封印条是否断裂，外壳是否严重破损变形 | 合格 | 合格 | GB 24502-2023《煤矿用自救器》7.3.1 a |
| | | 氧气瓶压力(MPa) | ≥18MPa | 24 | 合格 | GB 24502-2023《煤矿用自救器》7.3.1 c |

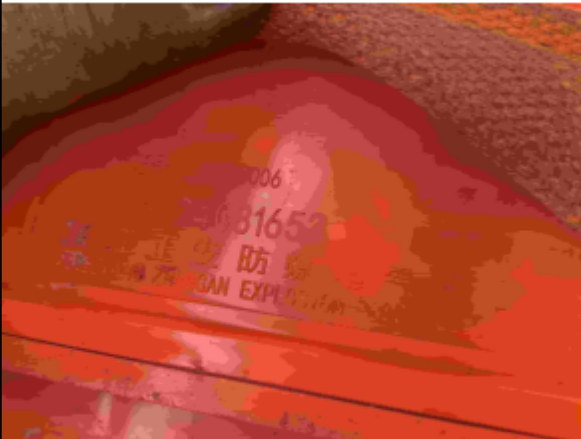
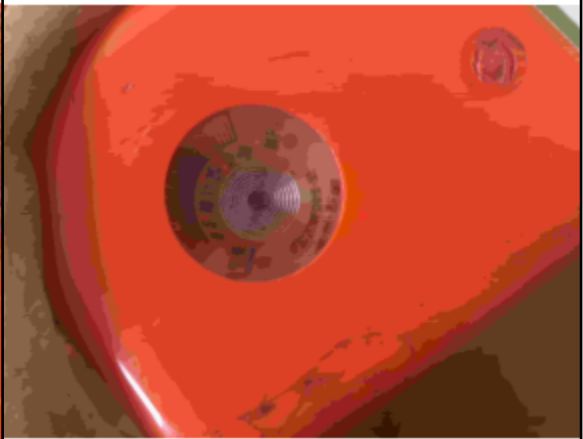
| 序号 | 样品状态 | 红色整机完好 | 出厂编号 | 24081653 | | |

| 3 | H14260701850 | 结构设计及外观 | 自救器开启、封印条是否断裂，外壳是否严重破损变形 | 合格 | 合格 | GB 24502-2023《煤矿用自救器》7.3.1 a |
| | | 氧气瓶压力 (MPa) | ≥18MPa | 24 | 合格 | GB 24502-2023《煤矿用自救器》7.3.1 c |

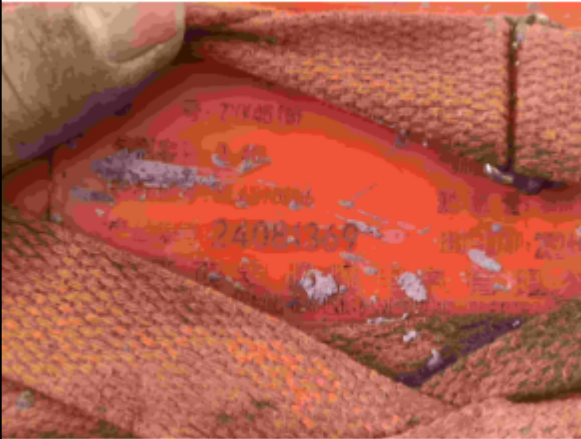
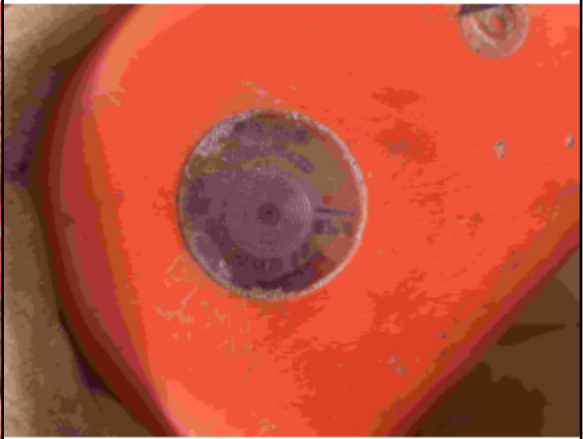
| 序号 | 样品状态 | 红色整机完好 | 出厂编号 | 24081369 | | |

| 4 | H14260701851 | 结构设计及外观 | 自救器开启、封印条是否断裂，外壳是否严重破损变形 | 合格 | 合格 | GB 24502-2023《煤矿用自救器》7.3.1 a |
| | | 氧气瓶压力 (MPa) | ≥18MPa | 24 | 合格 | GB 24502-2023《煤矿用自救器》7.3.1 c |

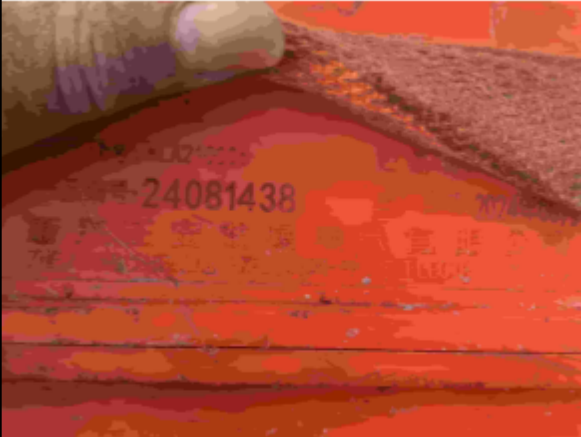
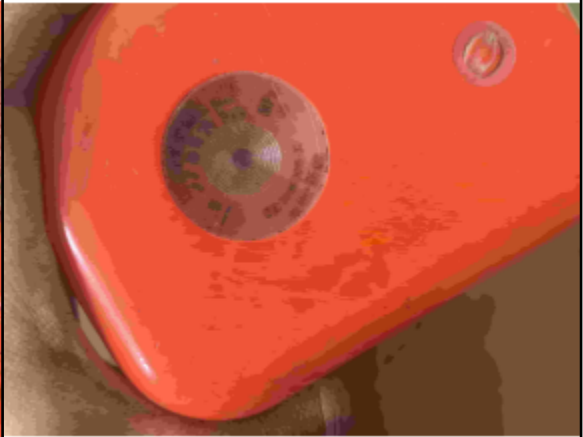
| 序号 | 样品状态 | 红色整机完好 | 出厂编号 | 24081438 | | |

| 5 | H14260701852 | 结构设计及外观 | 自救器开启、封印条是否断裂，外壳是否严重破损变形 | 合格 | 合格 | GB 24502-2023《煤矿用自救器》7.3.1 a |
| | | 氧气瓶压力 (MPa) | ≥18MPa | 24 | 合格 | GB 24502-2023《煤矿用自救器》7.3.1 c |

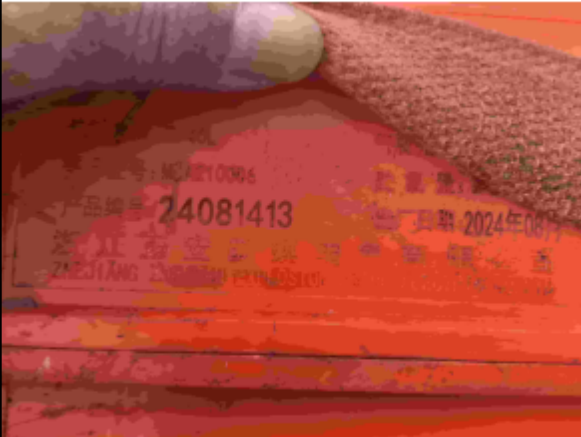
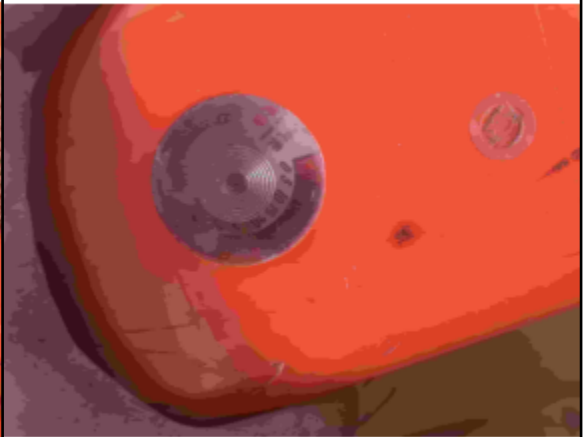
| 序号 | 样品状态 | 红色整机完好 | 出厂编号 | 24081413 | | |

| 6 | H14260701853 | 结构设计及外观 | 自救器开启、封印条是否断裂，外壳是否严重破损变形 | 合格 | 合格 | GB 24502-2023《煤矿用自救器》7.3.1 a |
| | | 氧气瓶压力 (MPa) | ≥18MPa | 23 | 合格 | GB 24502-2023《煤矿用自救器》7.3.1 c |

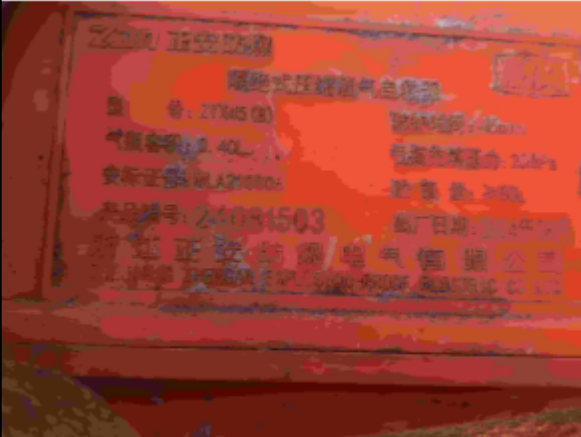
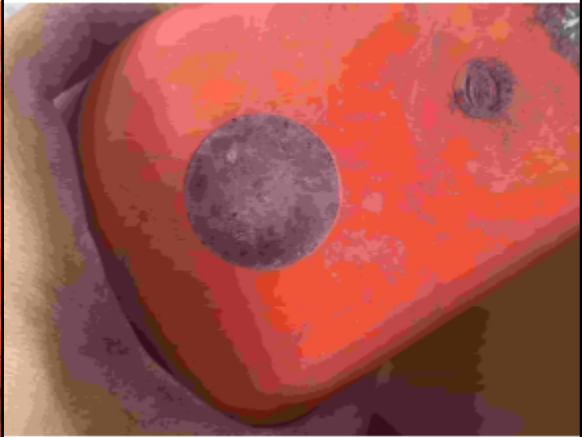
| 序号 | 样品状态 | 红色整机完好 | 出厂编号 | 24081503 | | |

| 7 | H14260701854 | 结构设计及外观 | 自救器开启、封印条是否断裂，外壳是否严重破损变形 | 合格 | 合格 | GB 24502-2023《煤矿用自救器》7.3.1 a |
| | | 氧气瓶压力(MPa) | ≥18MPa | 24 | 合格 | GB 24502-2023《煤矿用自救器》7.3.1 c |

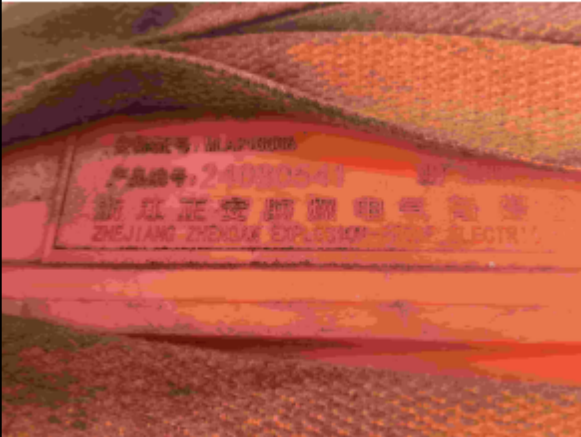
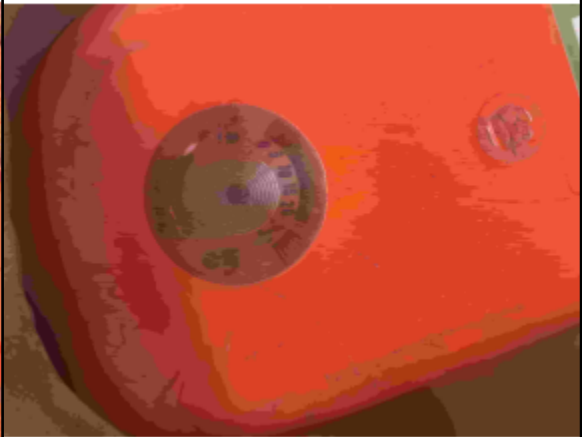
| 序号 | 样品状态 | 红色整机完好 | 出厂编号 | 24080541 | | |

| 8 | H14260701855 | 结构设计及外观 | 自救器开启、封印条是否断裂，外壳是否严重破损变形 | 合格 | 合格 | GB 24502-2023《煤矿用自救器》7.3.1 a |
| | | 氧气瓶压力(MPa) | ≥18MPa | 24 | 合格 | GB 24502-2023《煤矿用自救器》7.3.1 c |

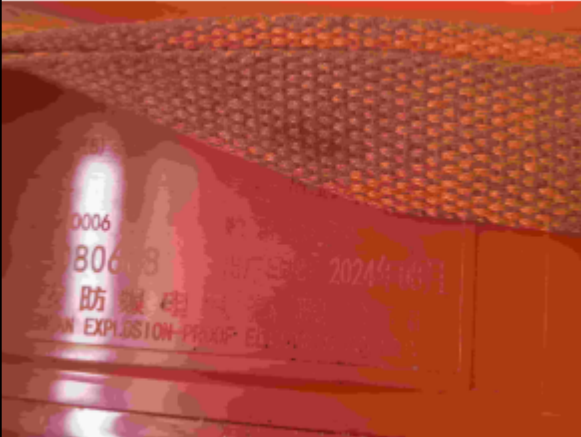
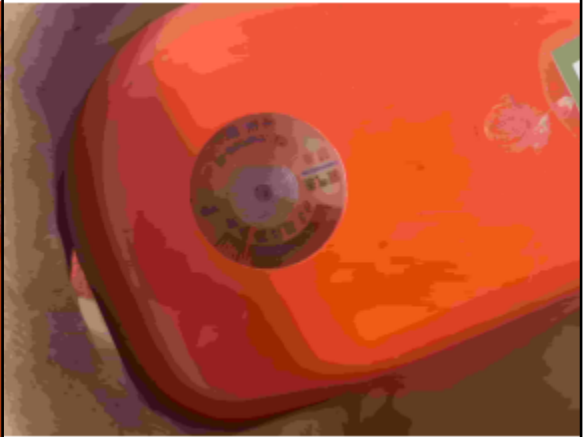
| 序号 | 样品状态 | 红色整机完好 | 出厂编号 | 24080608 | | |

| 9 | H14260701856 | 结构设计及外观 | 自救器开启、封印条是否断裂，外壳是否严重破损变形 | 合格 | 合格 | GB 24502-2023《煤矿用自救器》7.3.1 a |
| | | 氧气瓶压力 (MPa) | ≥18MPa | 24 | 合格 | GB 24502-2023《煤矿用自救器》7.3.1 c |

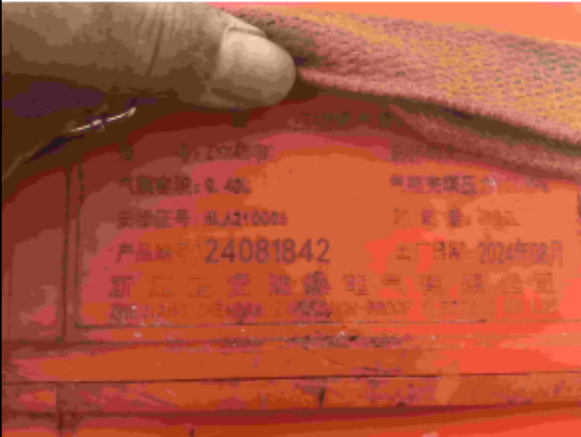
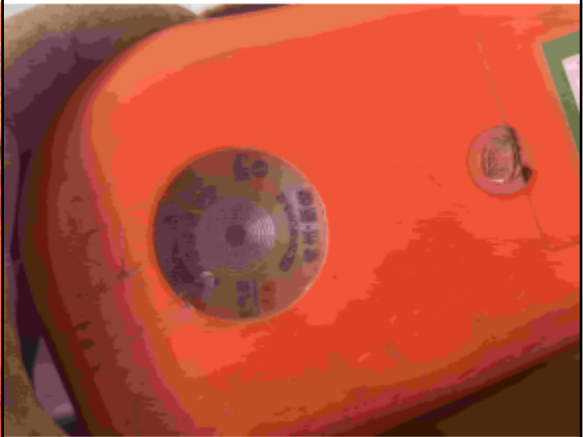
| 序号 | 样品状态 | 红色整机完好 | 出厂编号 | 24081842 | | |

| 10 | H14260701857 | 结构设计及外观 | 自救器开启、封印条是否断裂，外壳是否严重破损变形 | 合格 | 合格 | GB 24502-2023《煤矿用自救器》7.3.1 a |
| | | 氧气瓶压力 (MPa) | ≥18MPa | 24 | 合格 | GB 24502-2023《煤矿用自救器》7.3.1 c |
