# 检测检验报告

| 样品名称： | 隔绝式压缩氧气自救器（在用品） |
| 规格型号： | ZYX-45（S） |
| 委托单位： | 上湾煤矿 |

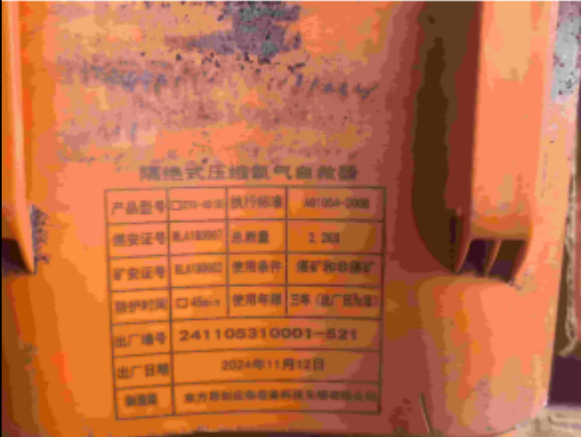
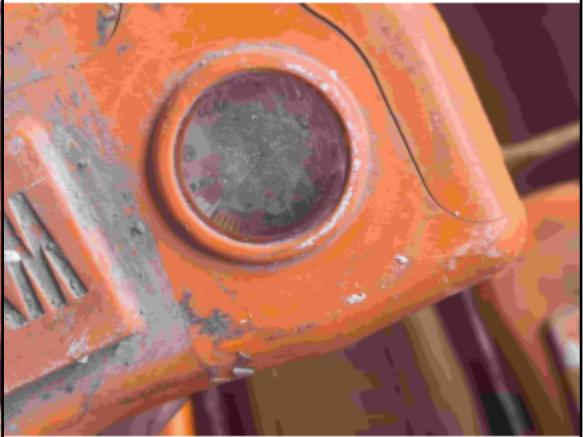
| 序号 | 样品状态 | 橙色整机完好 | 出厂编号 | 241105310001-521 | | |

| 1 | H14260701858 | 结构设计及外观 | 自救器开启、封印条是否断裂，外壳是否严重破损变形 | 合格 | 合格 | GB 24502-2023《煤矿用自救器》7.3.1 a |
| | | 氧气瓶压力(MPa) | ≥18MPa | 22 | 合格 | GB 24502-2023《煤矿用自救器》7.3.1 c |

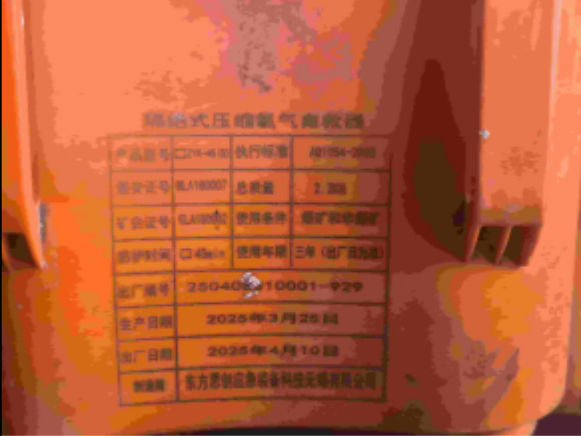
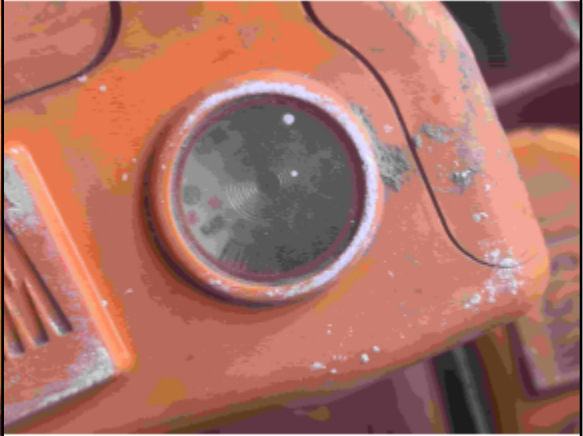
| 序号 | 样品状态 | 橙色整机完好 | 出厂编号 | 250408310001-929 | | |

| 2 | H14260701859 | 结构设计及外观 | 自救器开启、封印条是否断裂，外壳是否严重破损变形 | 合格 | 合格 | GB 24502-2023《煤矿用自救器》7.3.1 a |
| | | 氧气瓶压力(MPa) | ≥18MPa | 22 | 合格 | GB 24502-2023《煤矿用自救器》7.3.1 c |

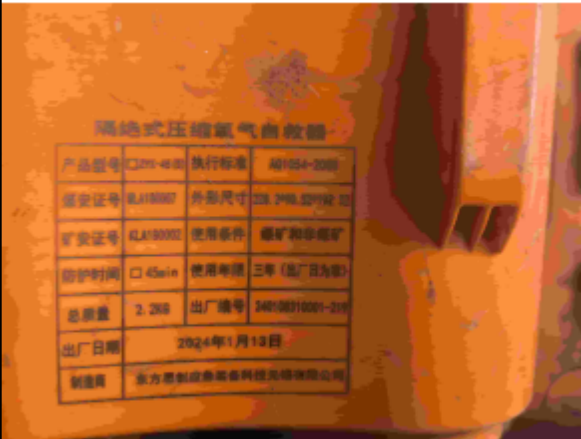
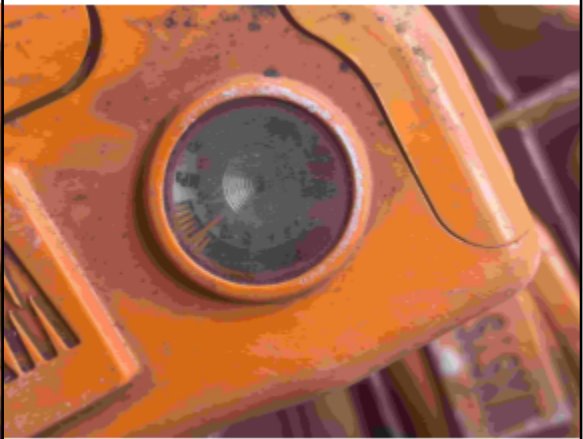
| 序号 | 样品状态 | 橙色整机完好 | 出厂编号 | 240108310001-219 | | |

| 3 | H14260701860 | 结构设计及外观 | 自救器开启、封印条是否断裂，外壳是否严重破损变形 | 合格 | 合格 | GB 24502-2023《煤矿用自救器》7.3.1 a |
| | | 氧气瓶压力 (MPa) | ≥18MPa | 24 | 合格 | GB 24502-2023《煤矿用自救器》7.3.1 c |

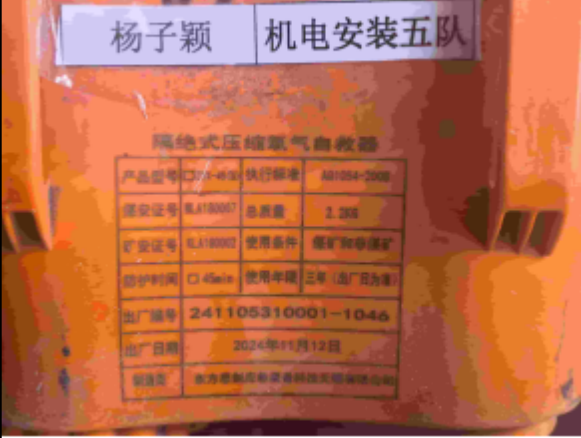
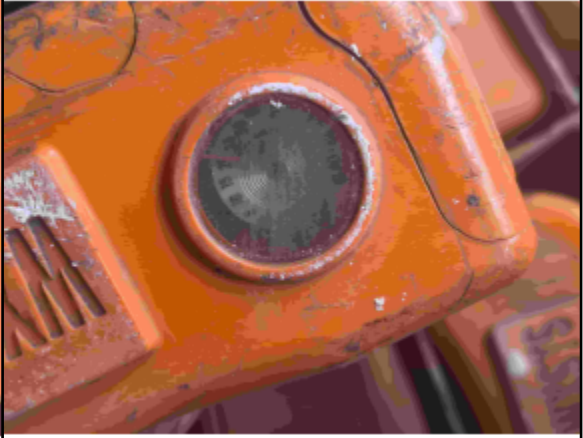
| 序号 | 样品状态 | 橙色整机完好 | 出厂编号 | 241105310001-1046 | | |

| 4 | H14260701861 | 结构设计及外观 | 自救器开启、封印条是否断裂，外壳是否严重破损变形 | 合格 | 合格 | GB 24502-2023《煤矿用自救器》7.3.1 a |
| | | 氧气瓶压力 (MPa) | ≥18MPa | 22 | 合格 | GB 24502-2023《煤矿用自救器》7.3.1 c |

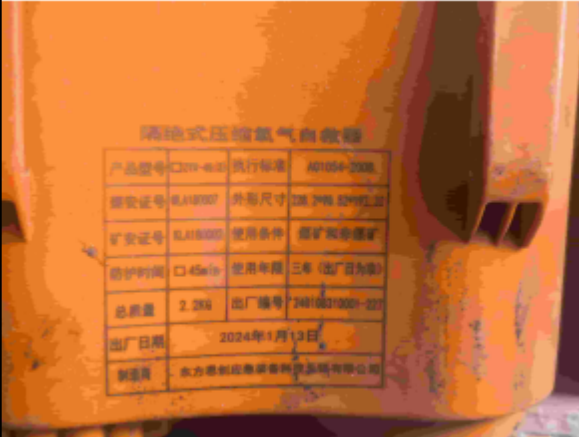
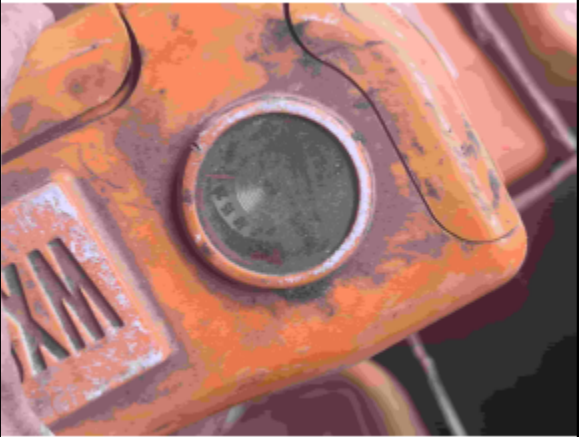
| 序号 | 样品状态 | 橙色整机完好 | 出厂编号 | 240108310001-227 | | |

| 5 | H14260701862 | 结构设计及外观 | 自救器开启、封印条是否断裂，外壳是否严重破损变形 | 合格 | 合格 | GB 24502-2023《煤矿用自救器》7.3.1 a |
| | | 氧气瓶压力(MPa) | ≥18MPa | 24 | 合格 | GB 24502-2023《煤矿用自救器》7.3.1 c |

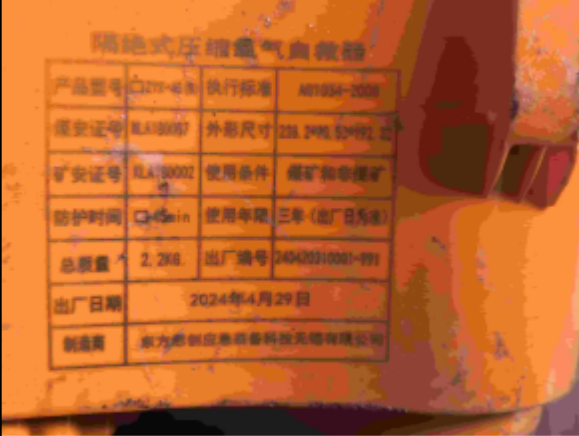
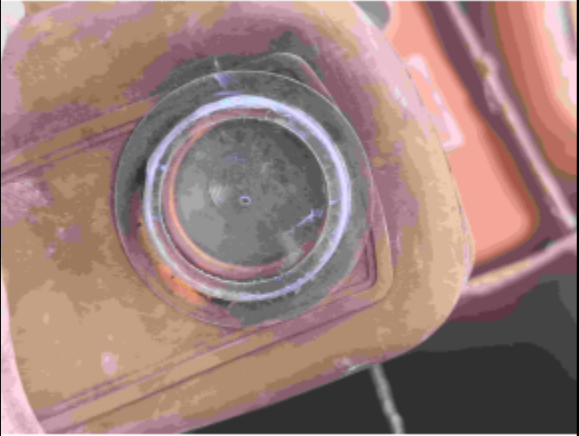
| 序号 | 样品状态 | 橙色整机完好 | 出厂编号 | 240420310001-991 | | |

| 6 | H14260701863 | 结构设计及外观 | 自救器开启、封印条是否断裂，外壳是否严重破损变形 | 合格 | 合格 | GB 24502-2023《煤矿用自救器》7.3.1 a |
| | | 氧气瓶压力(MPa) | ≥18MPa | 22 | 合格 | GB 24502-2023《煤矿用自救器》7.3.1 c |

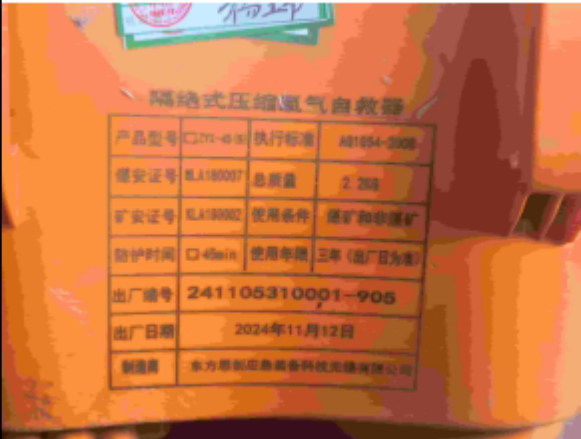
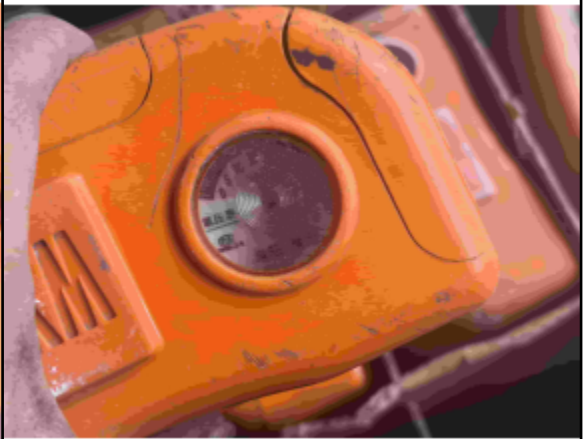
| 序号 | 样品状态 | 橙色整机完好 | 出厂编号 | 241105310001-905 | | |

| 7 | H14260701864 | 结构设计及外观 | 自救器开启、封印条是否断裂，外壳是否严重破损变形 | 合格 | 合格 | GB 24502-2023《煤矿用自救器》7.3.1 a |
| | | 氧气瓶压力 (MPa) | ≥18MPa | 22 | 合格 | GB 24502-2023《煤矿用自救器》7.3.1 c |

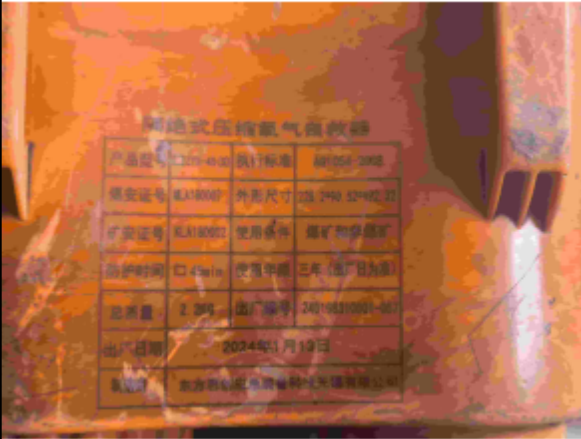
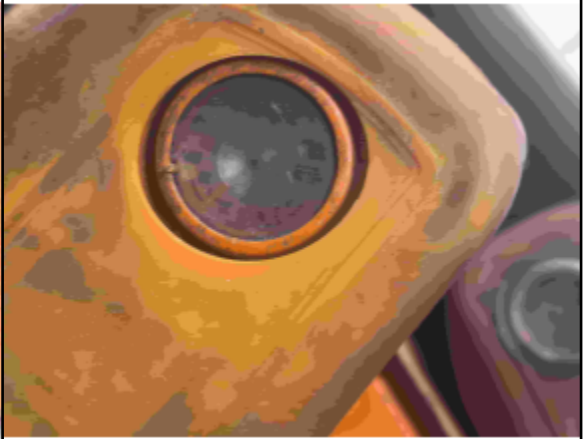
| 序号 | 样品状态 | 橙色整机完好 | 出厂编号 | 240108310001-057 | | |

| 8 | H14260701865 | 结构设计及外观 | 自救器开启、封印条是否断裂，外壳是否严重破损变形 | 合格 | 合格 | GB 24502-2023《煤矿用自救器》7.3.1 a |
| | | 氧气瓶压力 (MPa) | ≥18MPa | 24 | 合格 | GB 24502-2023《煤矿用自救器》7.3.1 c |

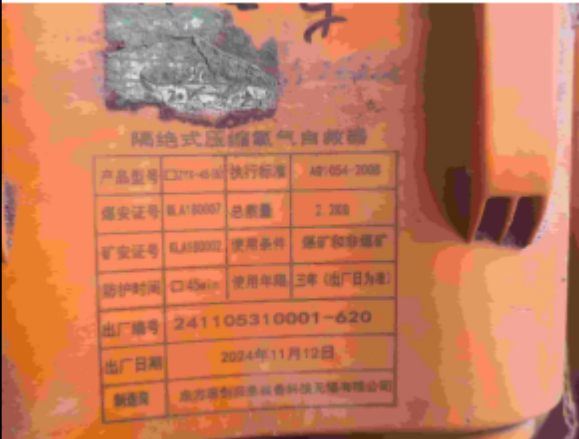
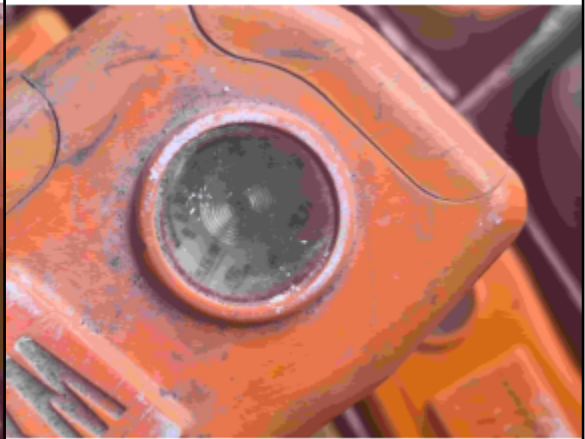
| 序号 | 样品状态 | 橙色整机完好 | 出厂编号 | 241105310001-620 | | |

| 9 | H14260701866 | 结构设计及外观 | 自救器开启、封印条是否断裂，外壳是否严重破损变形 | 合格 | 合格 | GB 24502-2023《煤矿用自救器》7.3.1 a |
| | | 氧气瓶压力(MPa) | ≥18MPa | 22 | 合格 | GB 24502-2023《煤矿用自救器》7.3.1 c |

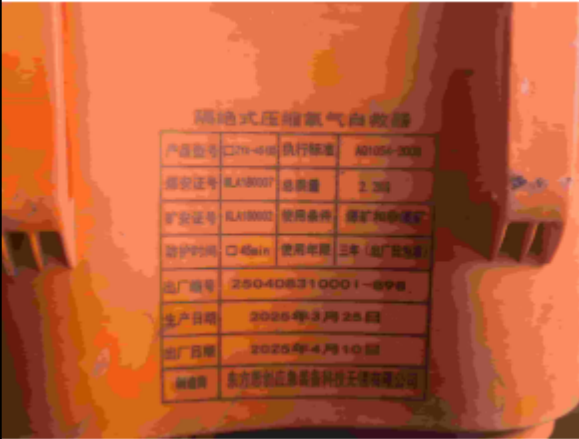
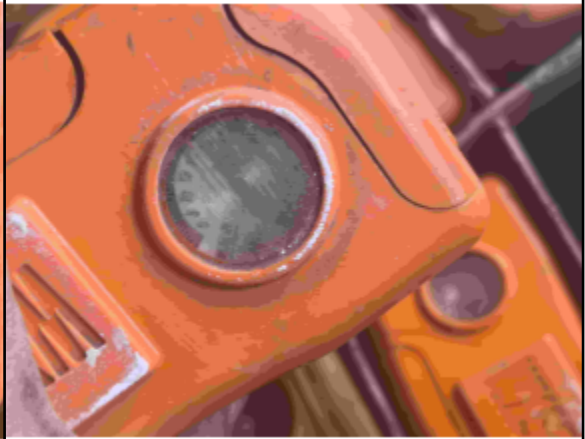
| 序号 | 样品状态 | 橙色整机完好 | 出厂编号 | 250408310001-898 | | |

| 10 | H14260701867 | 结构设计及外观 | 自救器开启、封印条是否断裂，外壳是否严重破损变形 | 合格 | 合格 | GB 24502-2023《煤矿用自救器》7.3.1 a |
| | | 氧气瓶压力(MPa) | ≥18MPa | 22 | 合格 | GB 24502-2023《煤矿用自救器》7.3.1 c |
