# 检测检验报告

| 样品名称： | 隔绝式压缩氧气自救器（在用品） |
| 规格型号： | ZYX-45（S） |
| 委托单位： | 上湾煤矿 |

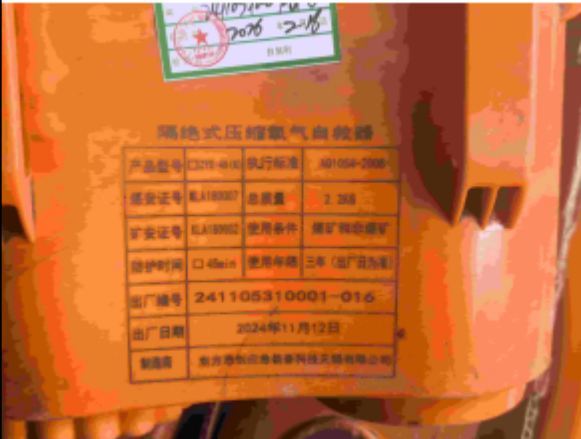
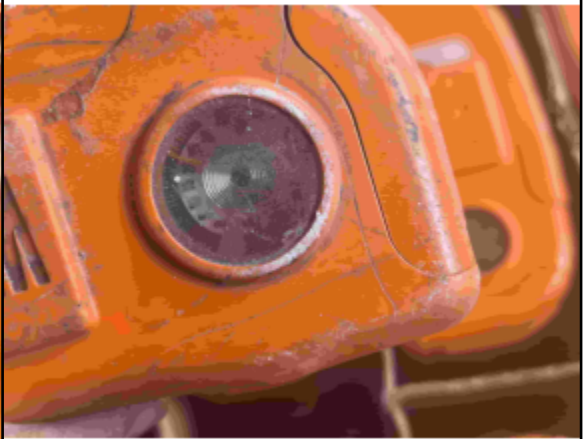
| 序号 | 样品状态 | 橙色整机完好 | 出厂编号 | 241105310001-016 | | |

| 1 | H14260701868 | 结构设计及外观 | 自救器开启、封印条是否断裂，外壳是否严重破损变形 | 合格 | 合格 | GB 24502-2023《煤矿用自救器》7.3.1 a |
| | | 氧气瓶压力(MPa) | ≥18MPa | 22 | 合格 | GB 24502-2023《煤矿用自救器》7.3.1 c |

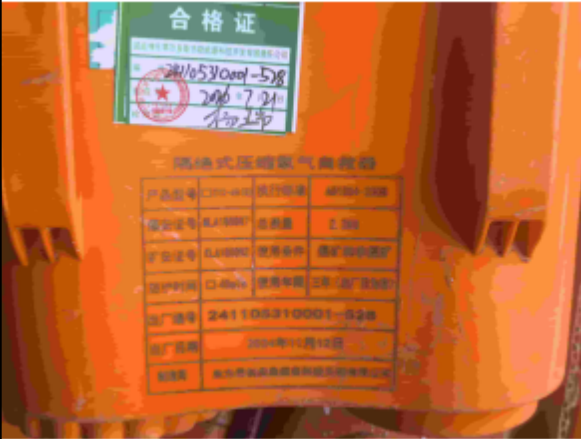
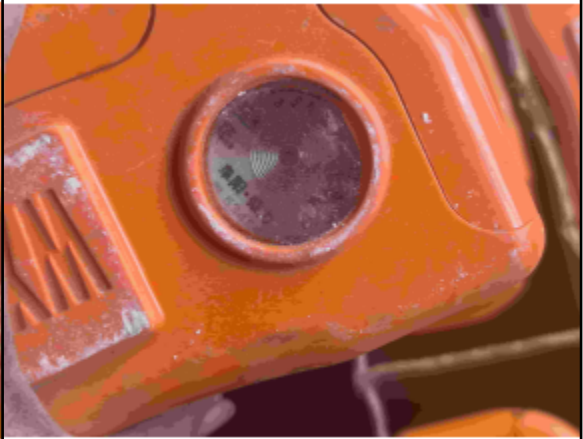
| 序号 | 样品状态 | 橙色整机完好 | 出厂编号 | 241105310001-528 | | |

| 2 | H14260701869 | 结构设计及外观 | 自救器开启、封印条是否断裂，外壳是否严重破损变形 | 合格 | 合格 | GB 24502-2023《煤矿用自救器》7.3.1 a |
| | | 氧气瓶压力(MPa) | ≥18MPa | 22 | 合格 | GB 24502-2023《煤矿用自救器》7.3.1 c |

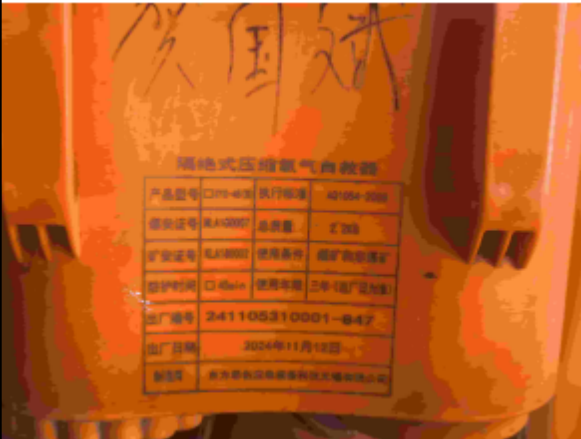
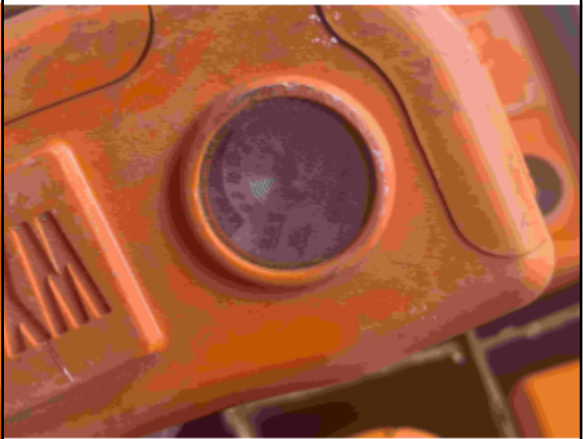
| 序号 | 样品状态 | 橙色整机完好 | 出厂编号 | 241105310001-847 | | |

| 3 | H14260701870 | 结构设计及外观 | 自救器开启、封印条是否断裂，外壳是否严重破损变形 | 合格 | 合格 | GB 24502-2023《煤矿用自救器》7.3.1 a |
| | | 氧气瓶压力(MPa) | ≥18MPa | 22 | 合格 | GB 24502-2023《煤矿用自救器》7.3.1 c |

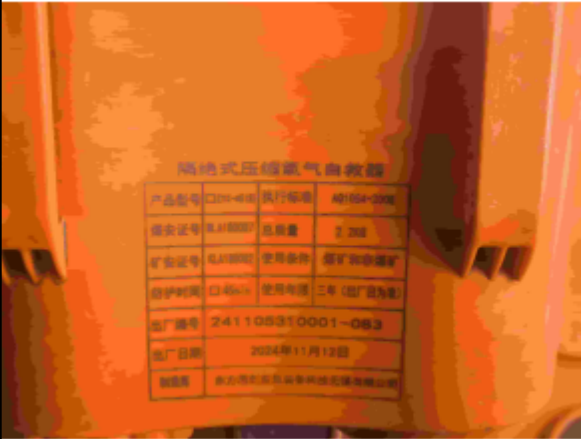
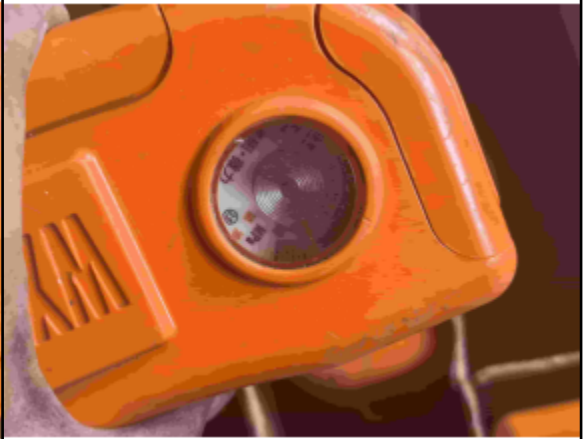
| 序号 | 样品状态 | 橙色整机完好 | 出厂编号 | 241105310001-083 | | |

| 4 | H14260701871 | 结构设计及外观 | 自救器开启、封印条是否断裂，外壳是否严重破损变形 | 合格 | 合格 | GB 24502-2023《煤矿用自救器》7.3.1 a |
| | | 氧气瓶压力(MPa) | ≥18MPa | 22 | 合格 | GB 24502-2023《煤矿用自救器》7.3.1 c |

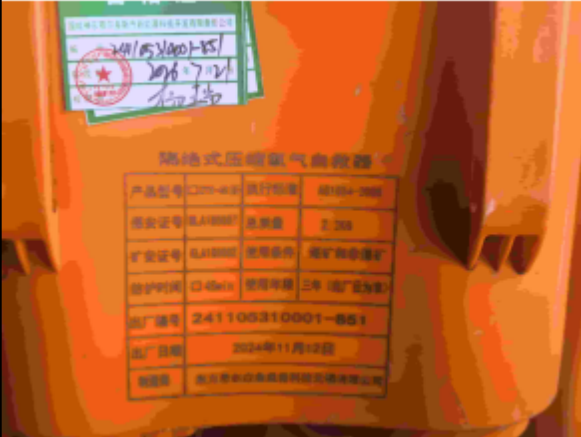
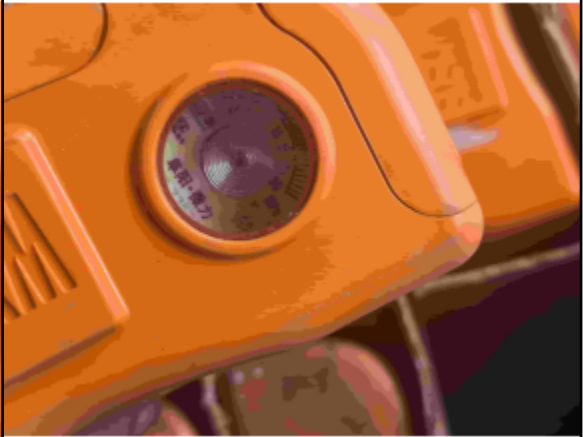
| 序号 | 样品状态 | 橙色整机完好 | 出厂编号 | 241105310001-851 | | |

| 5 | H14260701872 | 结构设计及外观 | 自救器开启、封印条是否断裂，外壳是否严重破损变形 | 合格 | 合格 | GB 24502-2023《煤矿用自救器》7.3.1 a |
| | | 氧气瓶压力(MPa) | ≥18MPa | 20 | 合格 | GB 24502-2023《煤矿用自救器》7.3.1 c |

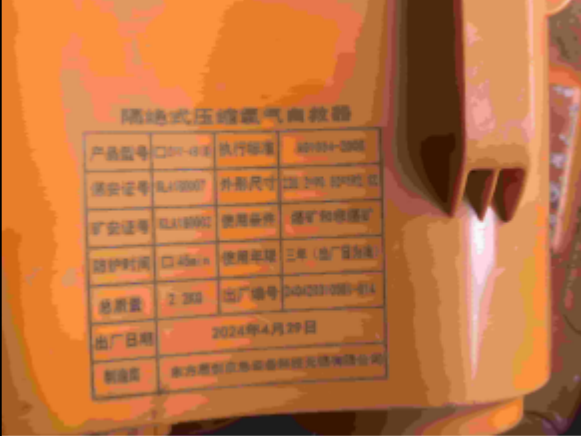
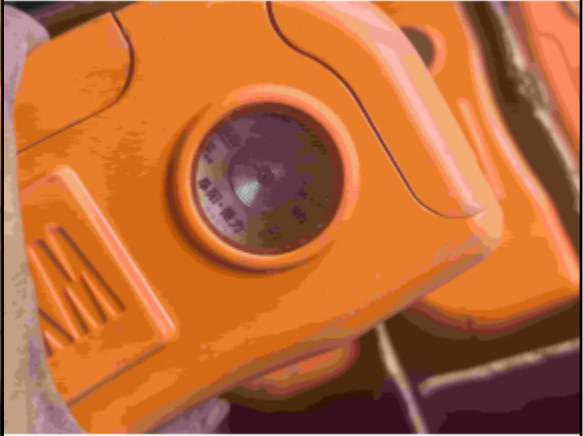
| 序号 | 样品状态 | 橙色整机完好 | 出厂编号 | 240420310001-014 | | |

| 6 | H14260701873 | 结构设计及外观 | 自救器开启、封印条是否断裂，外壳是否严重破损变形 | 合格 | 合格 | GB 24502-2023《煤矿用自救器》7.3.1 a |
| | | 氧气瓶压力(MPa) | ≥18MPa | 22 | 合格 | GB 24502-2023《煤矿用自救器》7.3.1 c |

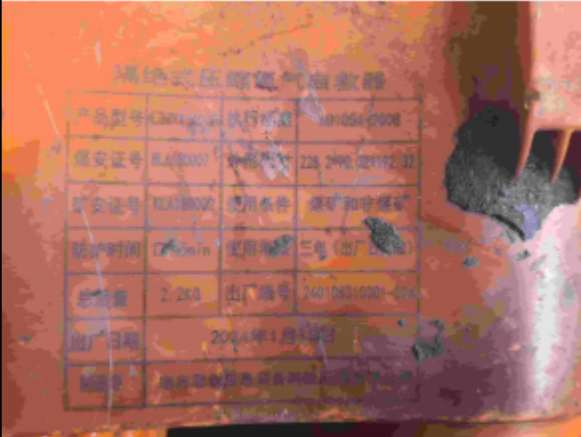
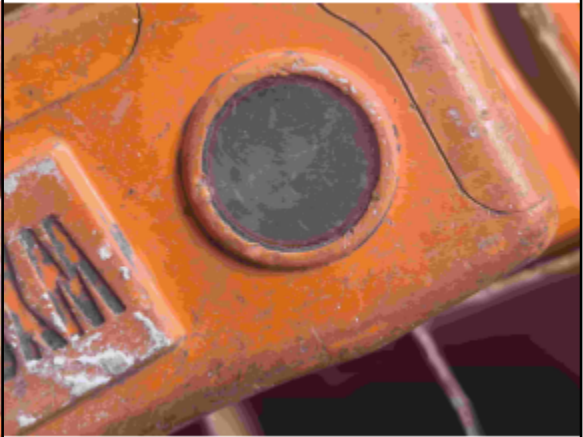
| 序号 | 样品状态 | 橙色整机完好 | 出厂编号 | 240108310001-024 | | |

| 7 | H14260701874 | 结构设计及外观 | 自救器开启、封印条是否断裂，外壳是否严重破损变形 | 合格 | 合格 | GB 24502-2023《煤矿用自救器》7.3.1 a |
| | | 氧气瓶压力(MPa) | ≥18MPa | 22 | 合格 | GB 24502-2023《煤矿用自救器》7.3.1 c |

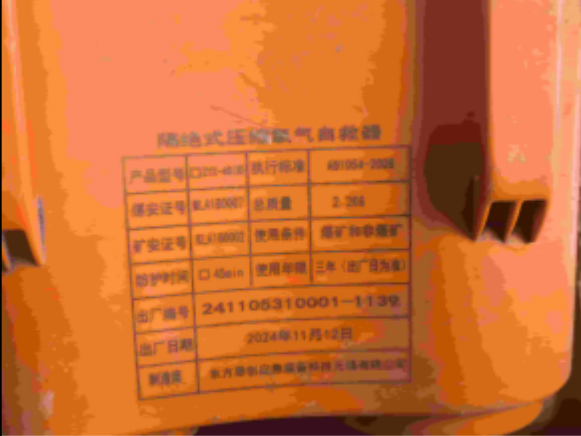
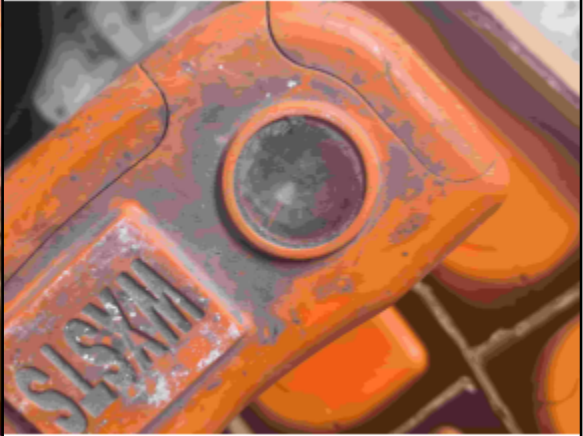
| 序号 | 样品状态 | 橙色整机完好 | 出厂编号 | 241105310001-1139 | | |

| 8 | H14260701875 | 结构设计及外观 | 自救器开启、封印条是否断裂，外壳是否严重破损变形 | 合格 | 合格 | GB 24502-2023《煤矿用自救器》7.3.1 a |
| | | 氧气瓶压力(MPa) | ≥18MPa | 22 | 合格 | GB 24502-2023《煤矿用自救器》7.3.1 c |

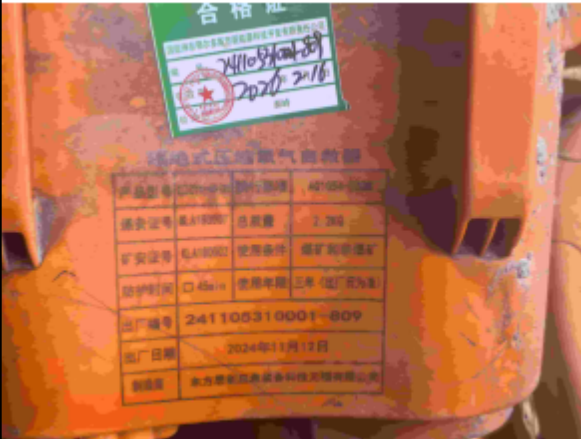
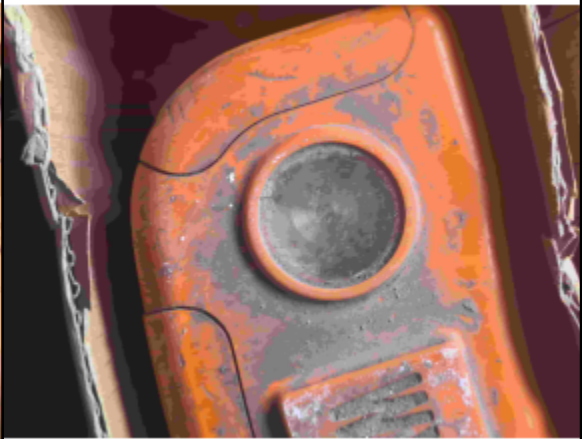
| 序号 | 样品状态 | 橙色整机完好 | 出厂编号 | 241105310001-809 | | |

| 9 | H14260701876 | 结构设计及外观 | 自救器开启、封印条是否断裂，外壳是否严重破损变形 | 合格 | 合格 | GB 24502-2023《煤矿用自救器》7.3.1 a |
| | | 氧气瓶压力(MPa) | ≥18MPa | 22 | 合格 | GB 24502-2023《煤矿用自救器》7.3.1 c |

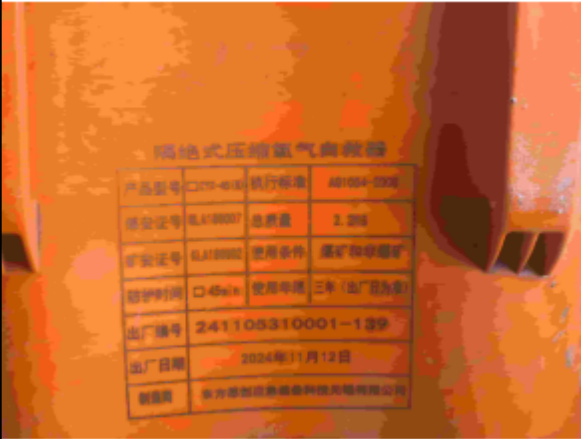
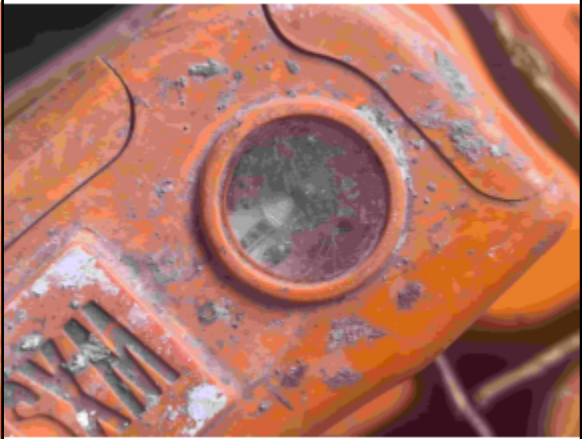
| 序号 | 样品状态 | 橙色整机完好 | 出厂编号 | 241105310001-139 | | |

| 10 | H14260701877 | 结构设计及外观 | 自救器开启、封印条是否断裂，外壳是否严重破损变形 | 合格 | 合格 | GB 24502-2023《煤矿用自救器》7.3.1 a |
| | | 氧气瓶压力(MPa) | ≥18MPa | 23 | 合格 | GB 24502-2023《煤矿用自救器》7.3.1 c |
