# 检测检验报告

| 样品名称： | 隔绝式压缩氧气自救器（在用品） |
| 规格型号： | ZYX-45（S） |
| 委托单位： | 上湾煤矿 |

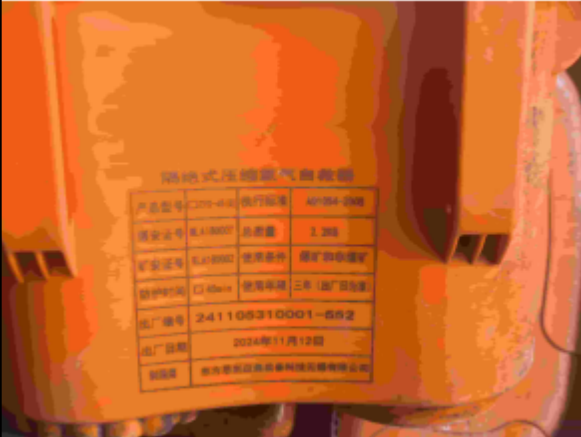
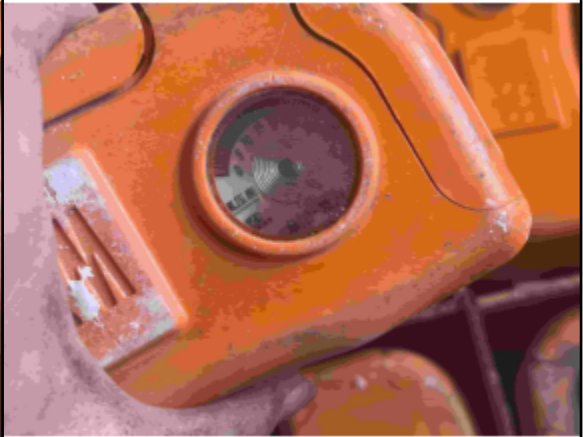
| 序号 | 样品状态 | 橙色整机完好 | 出厂编号 | 241105310001-552 | | |
| 1 | H14260701878 | 结构设计及外观 | 自救器开启、封印条是否断裂，外壳是否严重破损变形 | 合格 | 合格 | GB 24502-2023《煤矿用自救器》7.3.1 a |
| | | 氧气瓶压力(MPa) | ≥18MPa | 22 | 合格 | GB 24502-2023《煤矿用自救器》7.3.1 c |

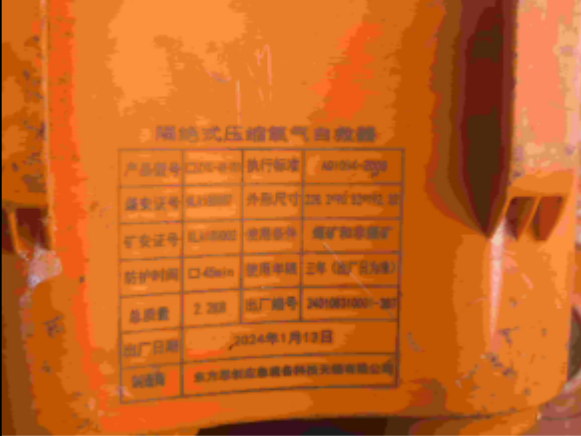
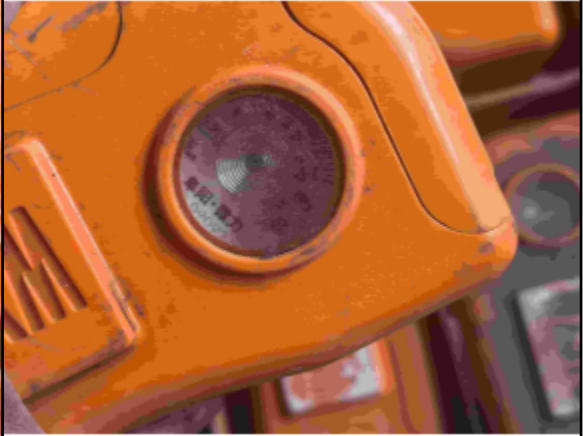
| 序号 | 样品状态 | 橙色整机完好 | 出厂编号 | 240108310001-387 | | |
| 2 | H14260701879 | 结构设计及外观 | 自救器开启、封印条是否断裂，外壳是否严重破损变形 | 合格 | 合格 | GB 24502-2023《煤矿用自救器》7.3.1 a |
| | | 氧气瓶压力(MPa) | ≥18MPa | 24 | 合格 | GB 24502-2023《煤矿用自救器》7.3.1 c |

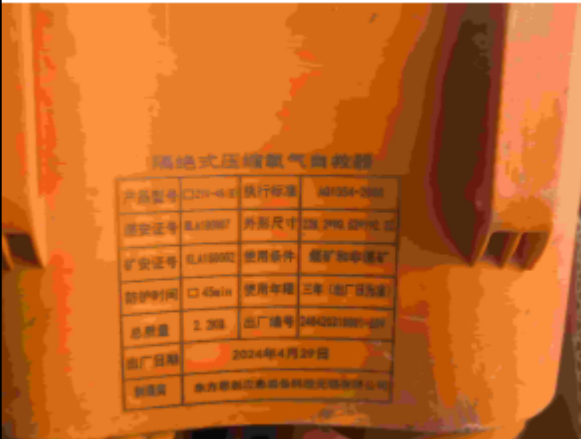
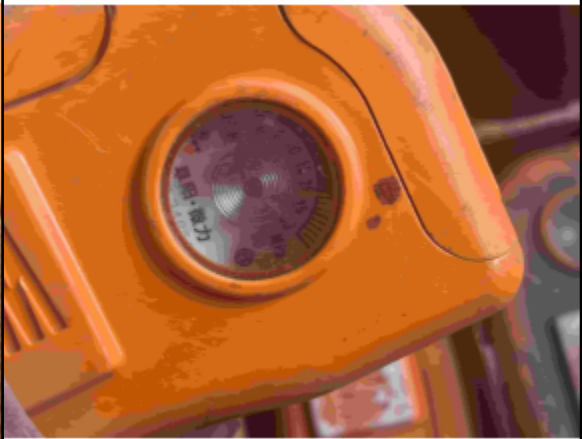
| 序号 | 样品状态 | 橙色整机完好 | 出厂编号 | 240420310001-609 | | |
| 3 | H14260701880 | 结构设计及外观 | 自救器开启、封印条是否断裂，外壳是否严重破损变形 | 合格 | 合格 | GB 24502-2023《煤矿用自救器》7.3.1 a |
| | | 氧气瓶压力(MPa) | ≥18MPa | 22 | 合格 | GB 24502-2023《煤矿用自救器》7.3.1 c |

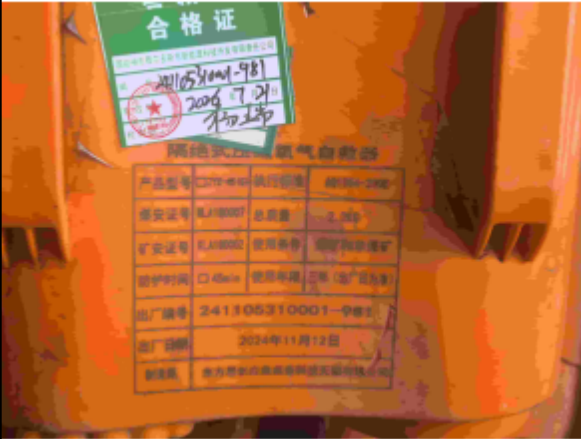
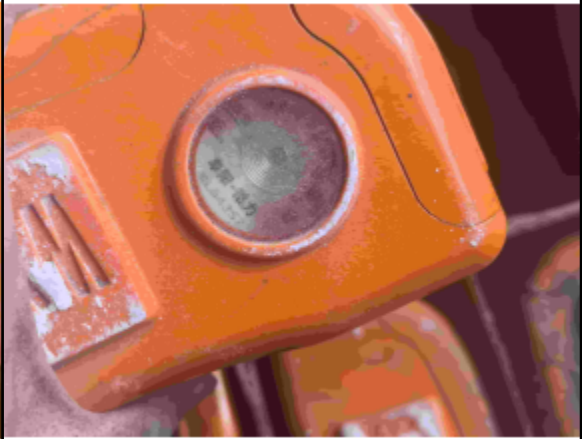
| 序号 | 样品状态 | 橙色整机完好 | 出厂编号 | 241105310001-981 | | |
| 4 | H14260701881 | 结构设计及外观 | 自救器开启、封印条是否断裂，外壳是否严重破损变形 | 合格 | 合格 | GB 24502-2023《煤矿用自救器》7.3.1 a |
| | | 氧气瓶压力(MPa) | ≥18MPa | 22 | 合格 | GB 24502-2023《煤矿用自救器》7.3.1 c |

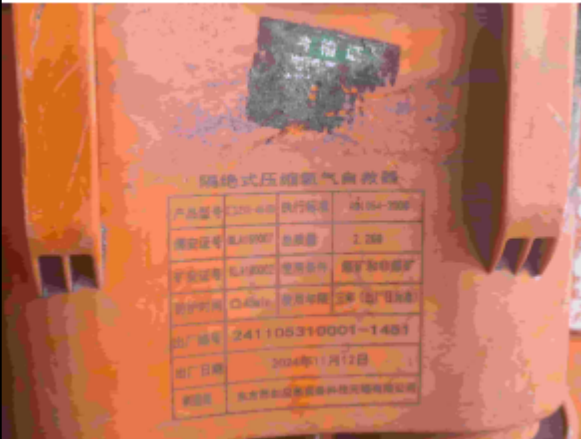
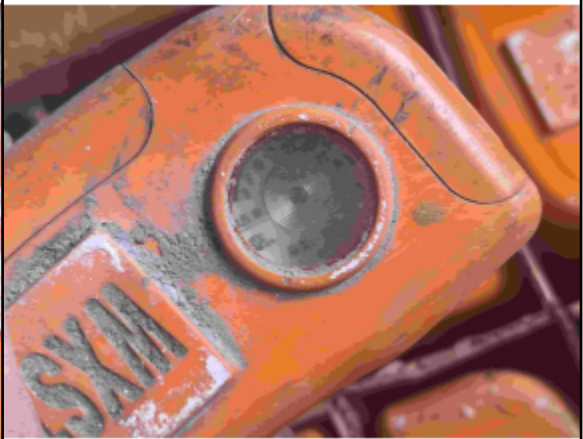
| 序号 | 样品状态 | 橙色整机完好 | 出厂编号 | 241105310001-1451 | | |
| 5 | H14260701882 | 结构设计及外观 | 自救器开启、封印条是否断裂，外壳是否严重破损变形 | 合格 | 合格 | GB 24502-2023《煤矿用自救器》7.3.1 a |
| | | 氧气瓶压力(MPa) | ≥18MPa | 22 | 合格 | GB 24502-2023《煤矿用自救器》7.3.1 c |

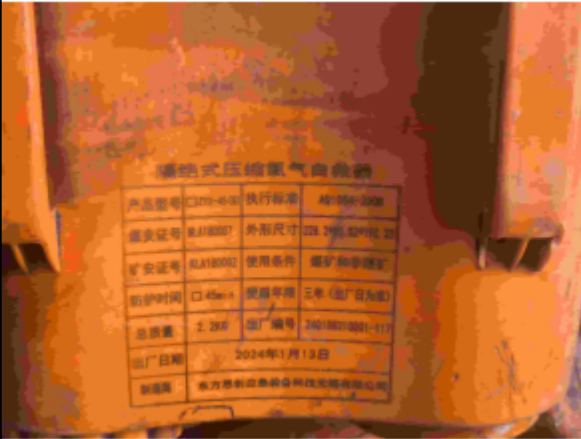
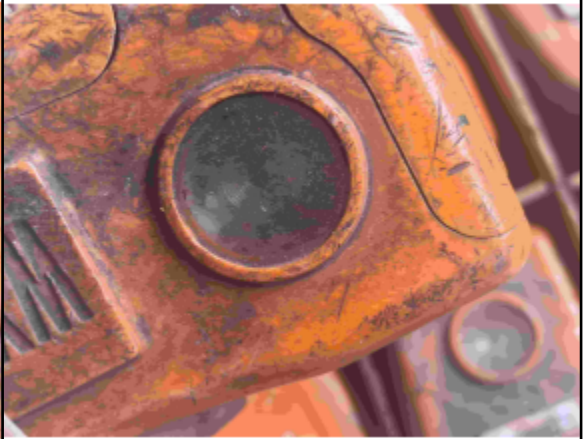
| 序号 | 样品状态 | 橙色整机完好 | 出厂编号 | 240108310001-117 | | |
| 6 | H14260701883 | 结构设计及外观 | 自救器开启、封印条是否断裂，外壳是否严重破损变形 | 合格 | 合格 | GB 24502-2023《煤矿用自救器》7.3.1 a |
| | | 氧气瓶压力(MPa) | ≥18MPa | 22 | 合格 | GB 24502-2023《煤矿用自救器》7.3.1 c |

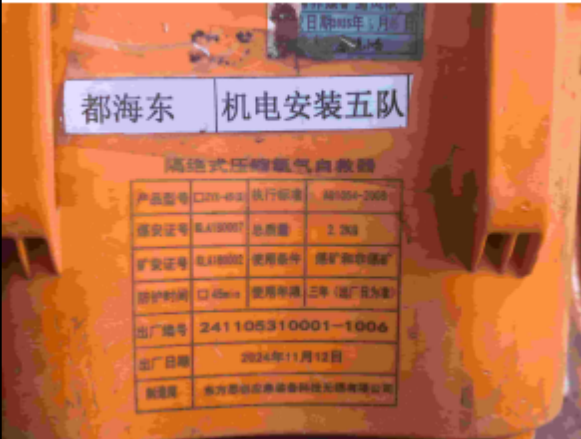
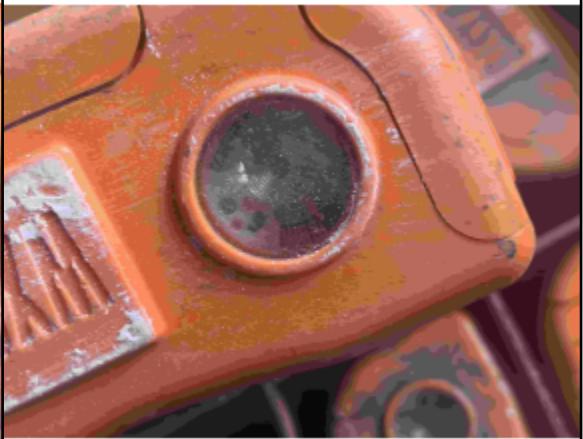
| 序号 | 样品状态 | 橙色整机完好 | 出厂编号 | 241105310001-1006 | | |
| 7 | H14260701884 | 结构设计及外观 | 自救器开启、封印条是否断裂，外壳是否严重破损变形 | 合格 | 合格 | GB 24502-2023《煤矿用自救器》7.3.1 a |
| | | 氧气瓶压力(MPa) | ≥18MPa | 22 | 合格 | GB 24502-2023《煤矿用自救器》7.3.1 c |

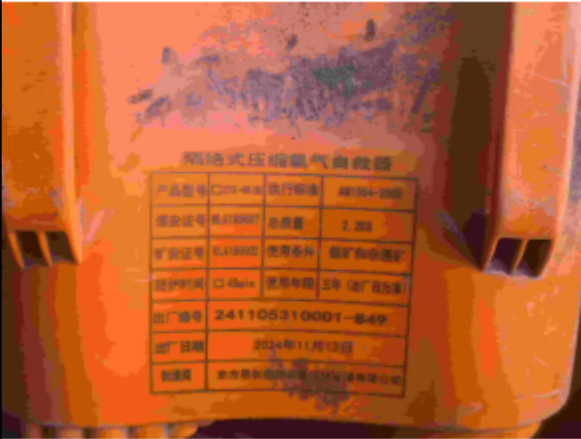
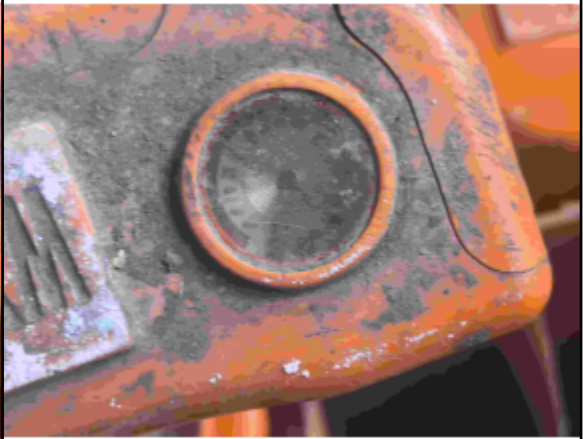
| 序号 | 样品状态 | 橙色整机完好 | 出厂编号 | 241105310001-849 | | |
| 8 | H14260701885 | 结构设计及外观 | 自救器开启、封印条是否断裂，外壳是否严重破损变形 | 合格 | 合格 | GB 24502-2023《煤矿用自救器》7.3.1 a |
| | | 氧气瓶压力(MPa) | ≥18MPa | 22 | 合格 | GB 24502-2023《煤矿用自救器》7.3.1 c |

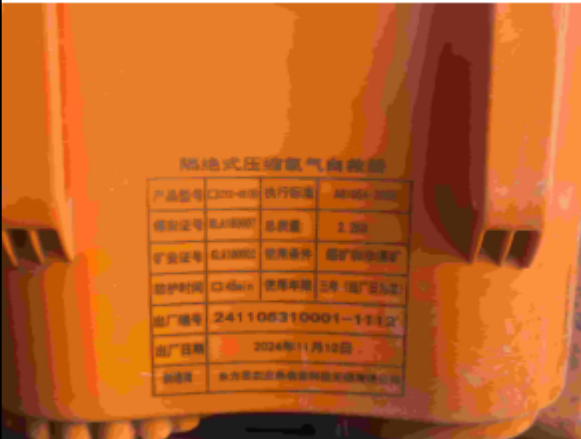
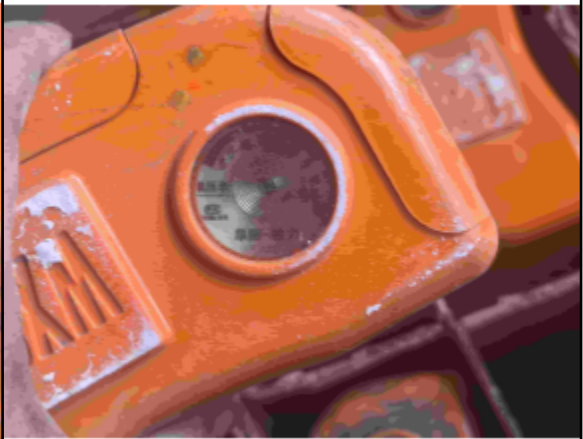
| 序号 | 样品状态 | 橙色整机完好 | 出厂编号 | 241105310001-1112 | | |
| 9 | H14260701886 | 结构设计及外观 | 自救器开启、封印条是否断裂，外壳是否严重破损变形 | 合格 | 合格 | GB 24502-2023《煤矿用自救器》7.3.1 a |
| | | 氧气瓶压力(MPa) | ≥18MPa | 20 | 合格 | GB 24502-2023《煤矿用自救器》7.3.1 c |

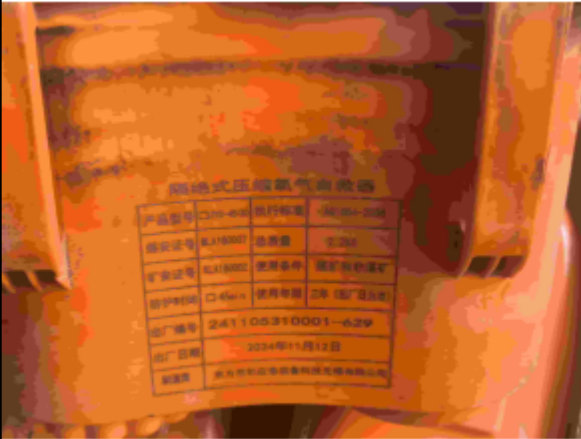
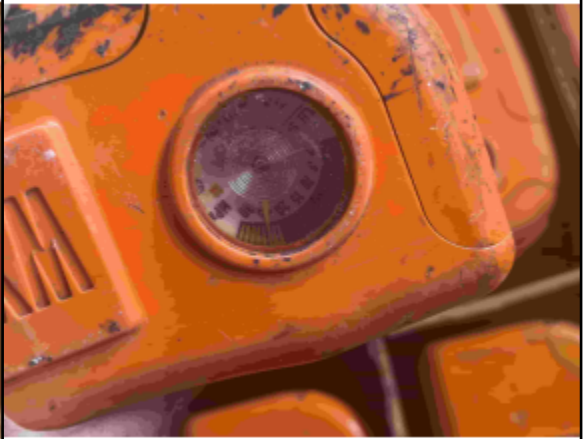
| 序号 | 样品状态 | 橙色整机完好 | 出厂编号 | 241105310001-629 | | |
| 10 | H14260701887 | 结构设计及外观 | 自救器开启、封印条是否断裂，外壳是否严重破损变形 | 合格 | 合格 | GB 24502-2023《煤矿用自救器》7.3.1 a |
| | | 氧气瓶压力(MPa) | ≥18MPa | 24 | 合格 | GB 24502-2023《煤矿用自救器》7.3.1 c |
