# 检测检验报告

| 样品名称： | 隔绝式压缩氧气自救器（在用品） |
| 规格型号： | ZYX-45（S） |
| 委托单位： | 上湾煤矿 |

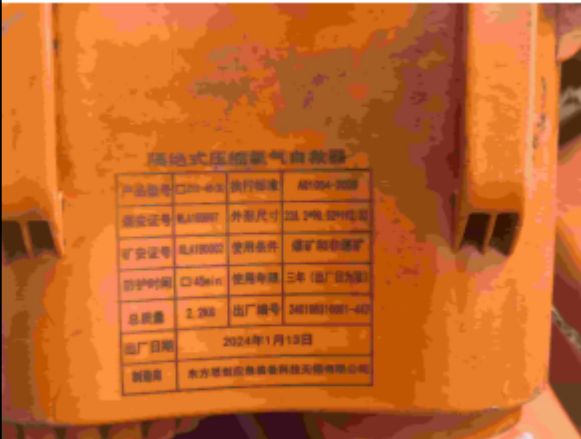
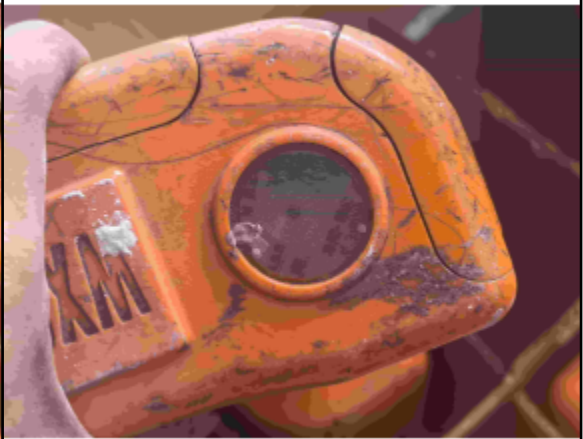
| 序号 | 样品状态 | 橙色整机完好 | 出厂编号 | 240108310001-447 | | |

| 1 | H14260701898 | 结构设计及外观 | 自救器开启、封印条是否断裂，外壳是否严重破损变形 | 合格 | 合格 | GB 24502-2023《煤矿用自救器》7.3.1 a |
| | | 氧气瓶压力 (MPa) | ≥18MPa | 20 | 合格 | GB 24502-2023《煤矿用自救器》7.3.1 c |

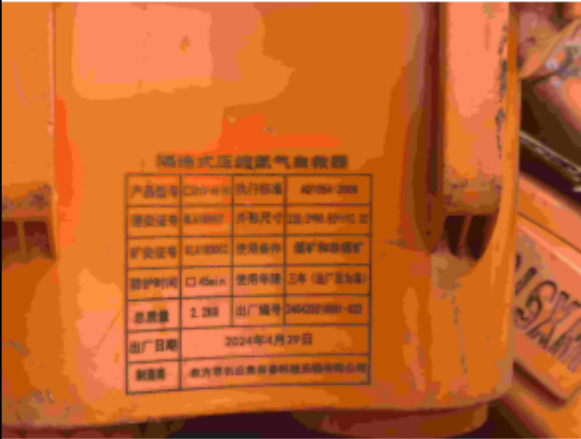
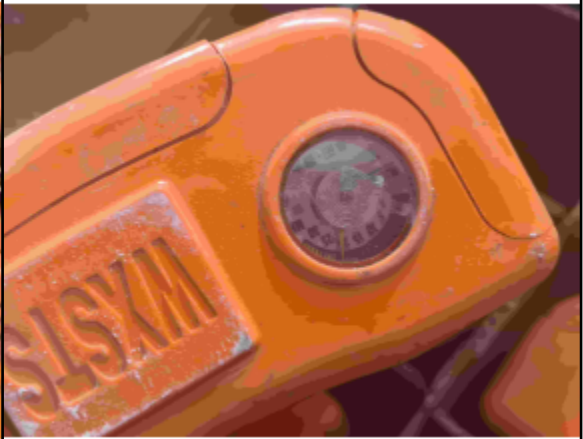
| 序号 | 样品状态 | 橙色整机完好 | 出厂编号 | 240420310001-022 | | |

| 2 | H14260701899 | 结构设计及外观 | 自救器开启、封印条是否断裂，外壳是否严重破损变形 | 合格 | 合格 | GB 24502-2023《煤矿用自救器》7.3.1 a |
| | | 氧气瓶压力 (MPa) | ≥18MPa | 20 | 合格 | GB 24502-2023《煤矿用自救器》7.3.1 c |

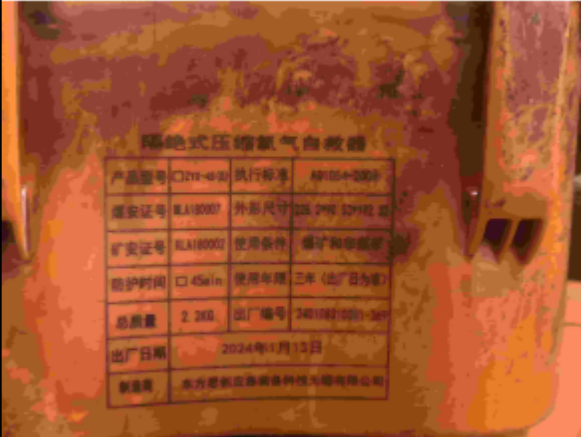
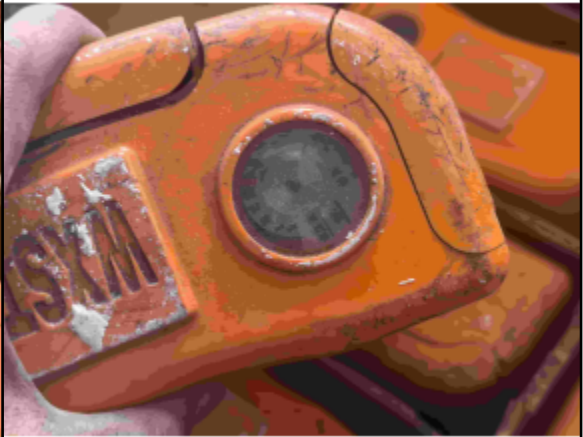
| 序号 | 样品状态 | 橙色整机完好 | 出厂编号 | 240108310001-369 | | |

| 3 | H14260701900 | 结构设计及外观 | 自救器开启、封印条是否断裂，外壳是否严重破损变形 | 合格 | 合格 | GB 24502-2023《煤矿用自救器》7.3.1 a |
| | | 氧气瓶压力(MPa) | ≥18MPa | 22 | 合格 | GB 24502-2023《煤矿用自救器》7.3.1 c |

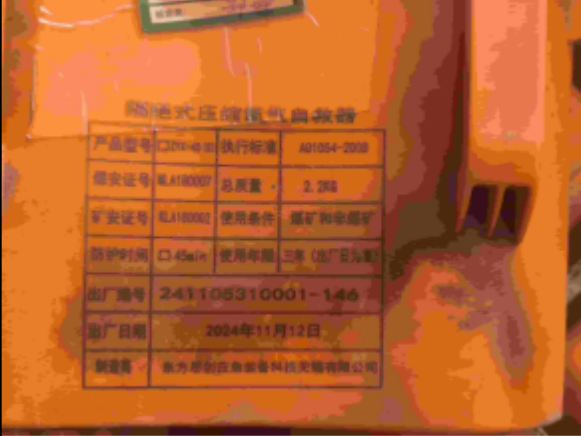
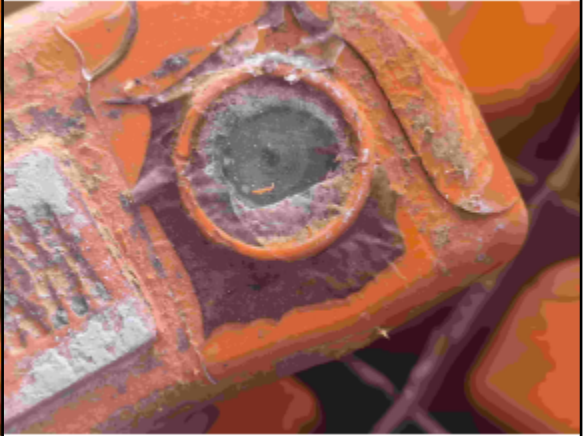
| 序号 | 样品状态 | 橙色整机完好 | 出厂编号 | 241105310001-146 | | |

| 4 | H14260701901 | 结构设计及外观 | 自救器开启、封印条是否断裂，外壳是否严重破损变形 | 合格 | 合格 | GB 24502-2023《煤矿用自救器》7.3.1 a |
| | | 氧气瓶压力(MPa) | ≥18MPa | 22 | 合格 | GB 24502-2023《煤矿用自救器》7.3.1 c |

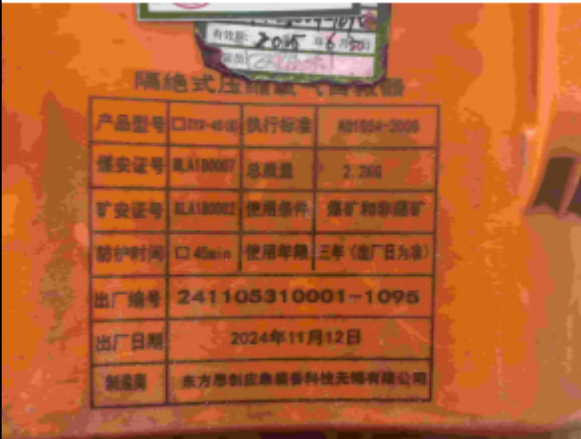
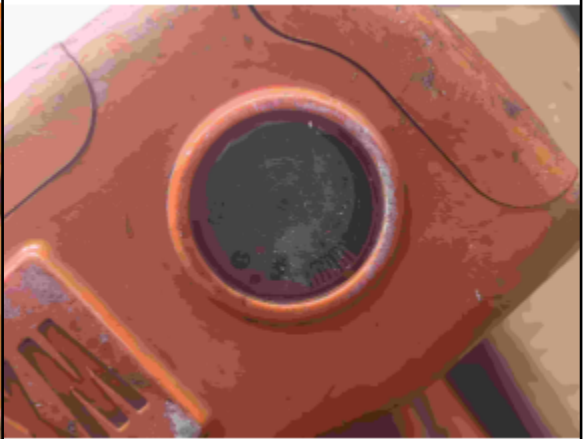
| 序号 | 样品状态 | 橙色整机完好 | 出厂编号 | 241105310001-1095 | | |

| 7 | H14260701904 | 结构设计及外观 | 自救器开启、封印条是否断裂，外壳是否严重破损变形 | 合格 | 合格 | GB 24502-2023《煤矿用自救器》7.3.1 a |
| | | 氧气瓶压力(MPa) | ≥18MPa | 21 | 合格 | GB 24502-2023《煤矿用自救器》7.3.1 c |

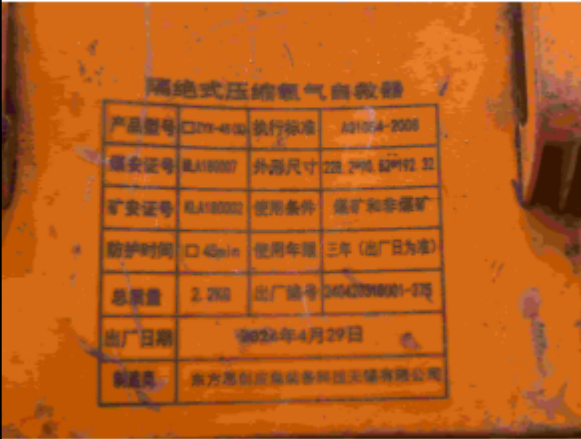
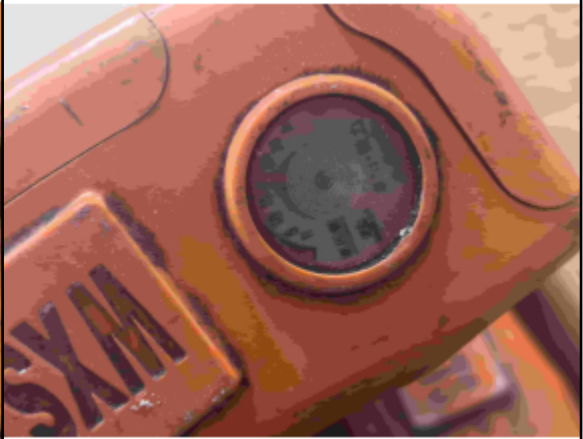
| 序号 | 样品状态 | 橙色整机完好 | 出厂编号 | 240420310001-375 | | |

| 8 | H14260701905 | 结构设计及外观 | 自救器开启、封印条是否断裂，外壳是否严重破损变形 | 合格 | 合格 | GB 24502-2023《煤矿用自救器》7.3.1 a |
| | | 氧气瓶压力(MPa) | ≥18MPa | 21 | 合格 | GB 24502-2023《煤矿用自救器》7.3.1 c |

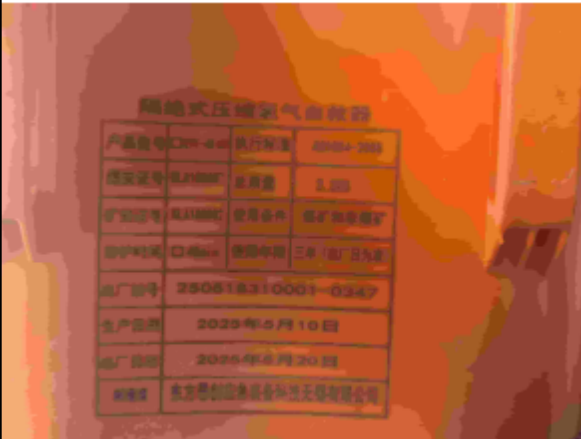
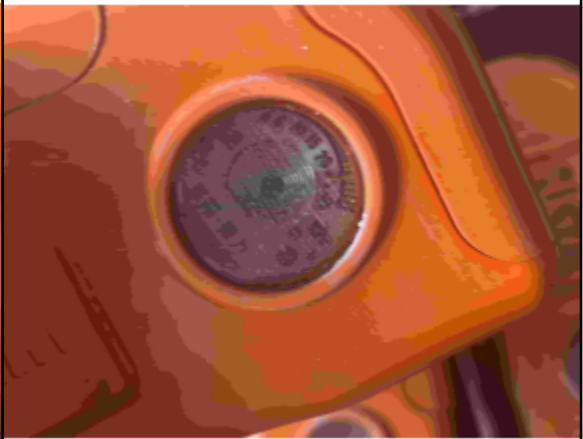
| 序号 | 样品状态 | 橙色整机完好 | 出厂编号 | 250508310001-0347 | | |

| 9 | H14260701906 | 结构设计及外观 | 自救器开启、封印条是否断裂，外壳是否严重破损变形 | 合格 | 合格 | GB 24502-2023《煤矿用自救器》7.3.1 a |
| | | 氧气瓶压力(MPa) | ≥18MPa | 24 | 合格 | GB 24502-2023《煤矿用自救器》7.3.1 c |

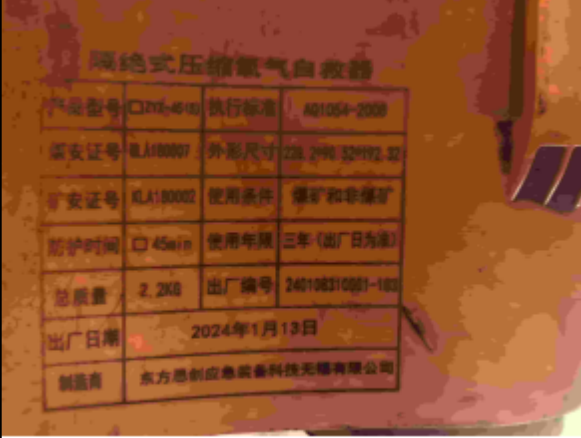
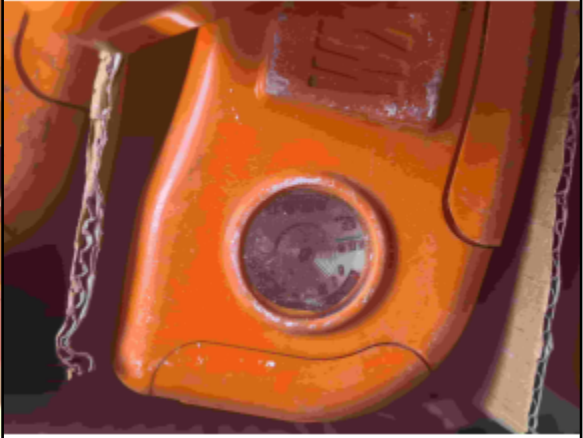
| 序号 | 样品状态 | 橙色整机完好 | 出厂编号 | 240108310001-183 | | |

| 10 | H14260701907 | 结构设计及外观 | 自救器开启、封印条是否断裂，外壳是否严重破损变形 | 合格 | 合格 | GB 24502-2023《煤矿用自救器》7.3.1 a |
| | | 氧气瓶压力(MPa) | ≥18MPa | 22 | 合格 | GB 24502-2023《煤矿用自救器》7.3.1 c |
