# 检测检验报告

样品名称： 隔绝式压缩氧气自救器（在用品）  
规格型号： ZYX-45（S）  
委托单位：  
报告日期： 2026-08-03

| 依据标准 | GB 24502-2023 《煤矿用自救器》 | | |

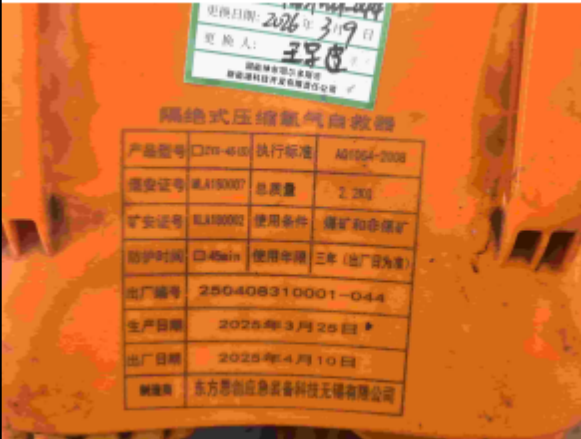
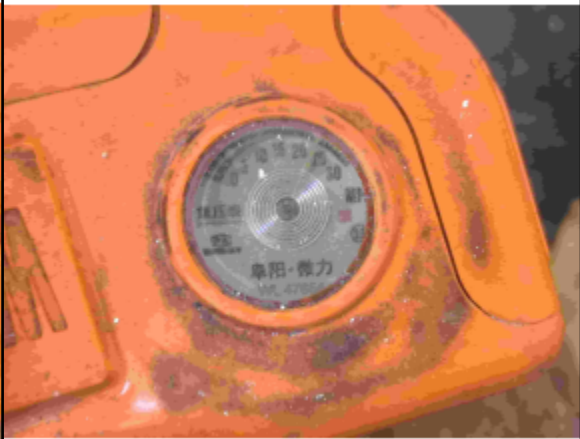
| 序号 | 样品状态 | 橙色整机完好 | 出厂编号 | 250408310001-044 | | |

| 1 | H14260701508 | 结构设计及外观 | 自救器开启、封印条是否断裂，外壳是否严重破损变形 | 合格 | 合格 | GB 24502-2023《煤矿用自救器》7.3.1 a |
| | | 氧气瓶压力 (MPa) | ≥18MPa | 23 | 合格 | GB 24502-2023《煤矿用自救器》7.3.1 c |

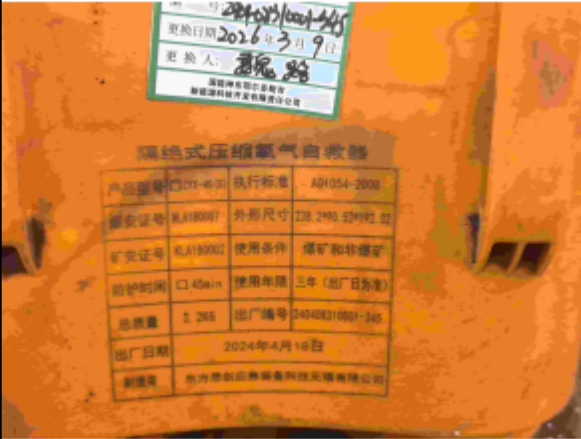
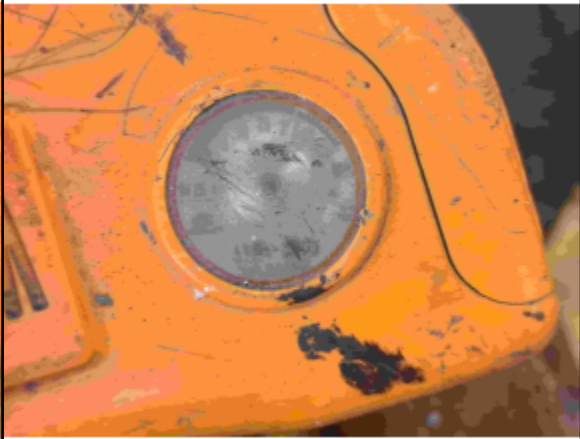
| 序号 | 样品状态 | 橙色整机完好 | 出厂编号 | 240408310001-345 | | |

| 2 | H14260701509 | 结构设计及外观 | 自救器开启、封印条是否断裂，外壳是否严重破损变形 | 合格 | 合格 | GB 24502-2023《煤矿用自救器》7.3.1 a |
| | | 氧气瓶压力 (MPa) | ≥18MPa | 21 | 合格 | GB 24502-2023《煤矿用自救器》7.3.1 c |

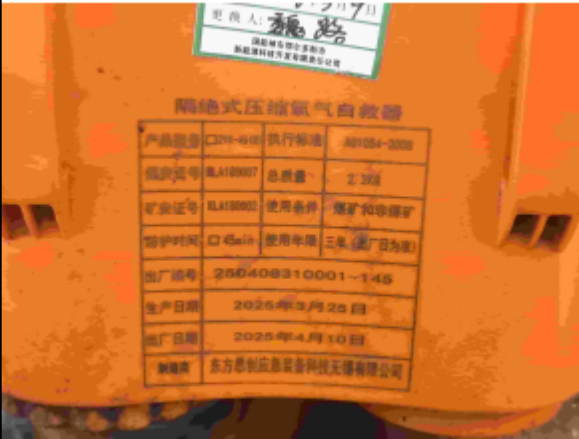
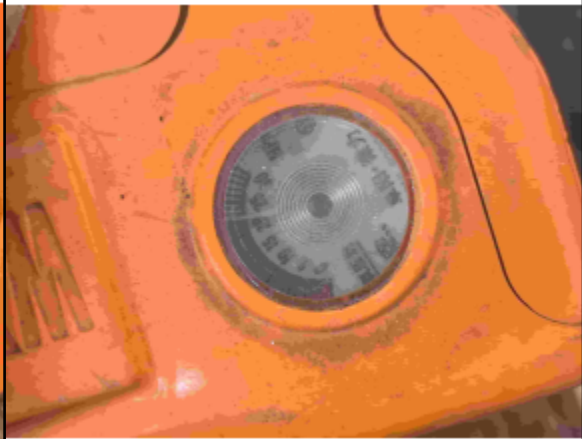
| 序号 | 样品状态 | 橙色整机完好 | 出厂编号 | 250408310001-145 | | |

| 3 | H14260701510 | 结构设计及外观 | 自救器开启、封印条是否断裂，外壳是否严重破损变形 | 合格 | 合格 | GB 24502-2023《煤矿用自救器》7.3.1 a |
| | | 氧气瓶压力(MPa) | ≥18MPa | 22 | 合格 | GB 24502-2023《煤矿用自救器》7.3.1 c |

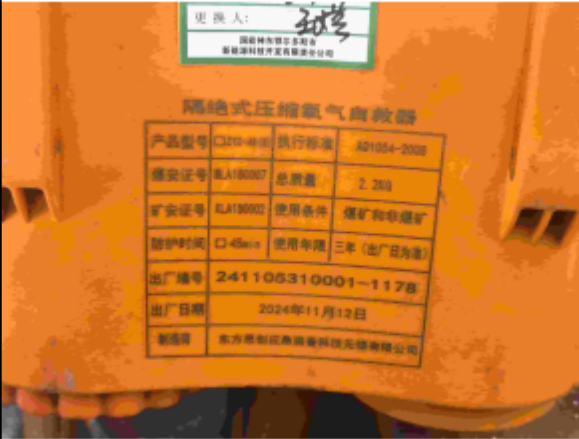
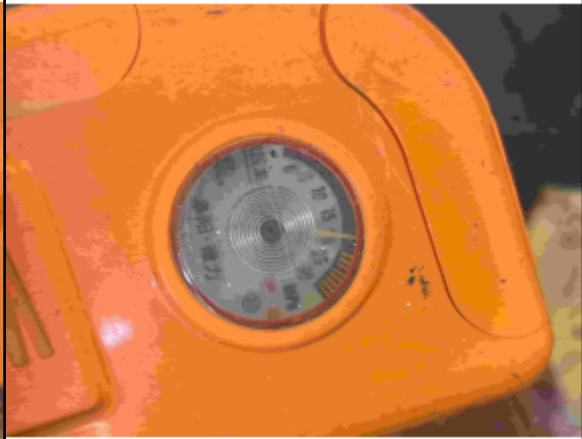
| 序号 | 样品状态 | 橙色整机完好 | 出厂编号 | 241105310001-1178 | | |

| 4 | H14260701511 | 结构设计及外观 | 自救器开启、封印条是否断裂，外壳是否严重破损变形 | 合格 | 合格 | GB 24502-2023《煤矿用自救器》7.3.1 a |
| | | 氧气瓶压力(MPa) | ≥18MPa | 21 | 合格 | GB 24502-2023《煤矿用自救器》7.3.1 c |

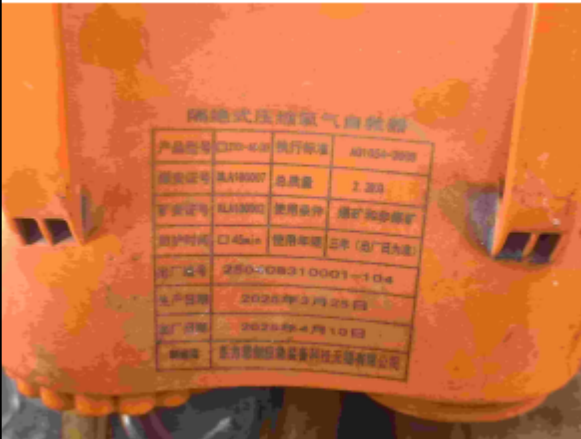
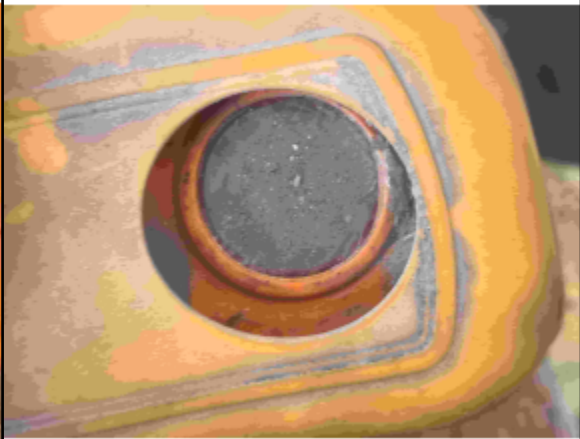
| 序号 | 样品状态 | 橙色整机完好 | 出厂编号 | 250408310001-104 | | |

| 5 | H14260701512 | 结构设计及外观 | 自救器开启、封印条是否断裂，外壳是否严重破损变形 | 合格 | 合格 | GB 24502-2023《煤矿用自救器》7.3.1 a |
| | | 氧气瓶压力(MPa) | ≥18MPa | 22 | 合格 | GB 24502-2023《煤矿用自救器》7.3.1 c |

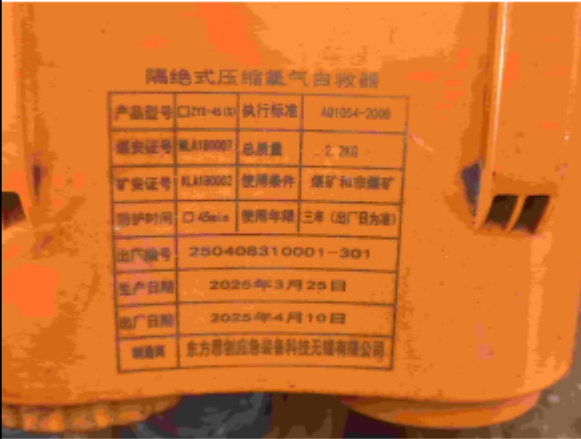
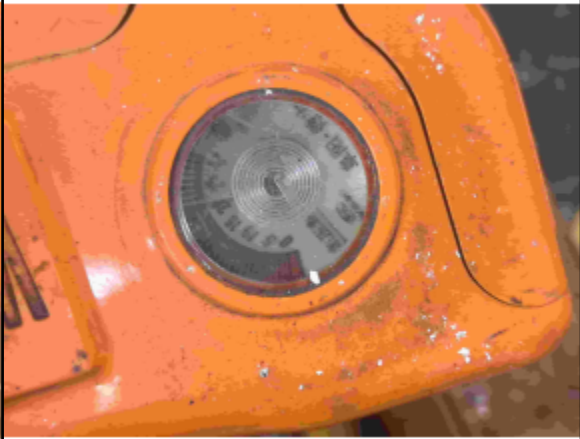
| 序号 | 样品状态 | 橙色整机完好 | 出厂编号 | 250408310001-301 | | |

| 6 | H14260701513 | 结构设计及外观 | 自救器开启、封印条是否断裂，外壳是否严重破损变形 | 合格 | 合格 | GB 24502-2023《煤矿用自救器》7.3.1 a |
| | | 氧气瓶压力(MPa) | ≥18MPa | 22 | 合格 | GB 24502-2023《煤矿用自救器》7.3.1 c |

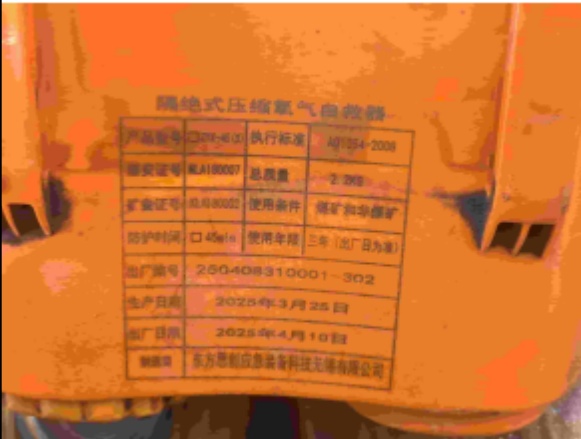
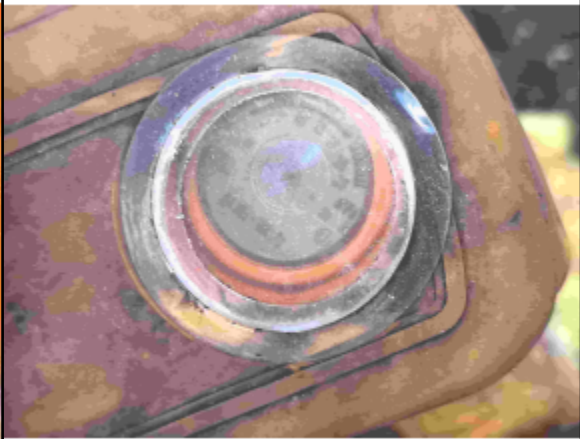
| 序号 | 样品状态 | 橙色整机完好 | 出厂编号 | 250408310001-302 | | |

| | | 结构设计及外观 | 自救器开启、封印条是否断裂，外壳是否严重破损变形 | 合格 | 合格 | GB 24502-2023《煤矿用自救器》7.3.1 a |
| 7 | H14260701514 | 氧气瓶压力(MPa) | ≥18MPa | 21 | 合格 | GB 24502-2023《煤矿用自救器》7.3.1 c |

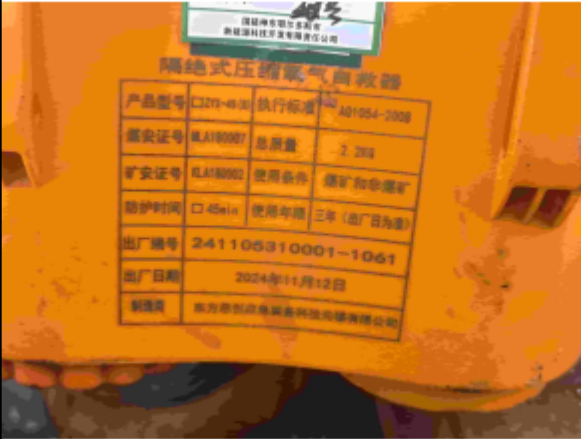
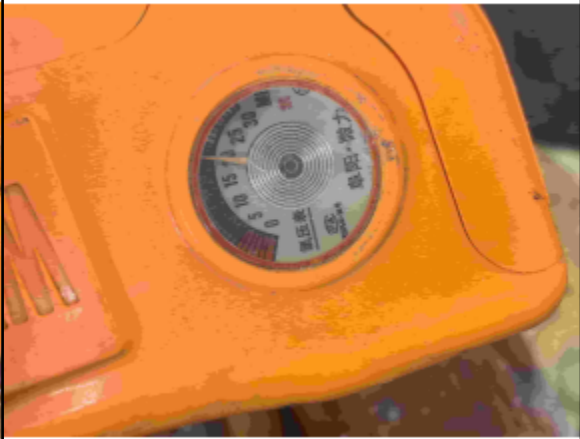
| 序号 | 样品状态 | 橙色整机完好 | 出厂编号 | 241105310001-1061 | | |

| | | 结构设计及外观 | 自救器开启、封印条是否断裂，外壳是否严重破损变形 | 合格 | 合格 | GB 24502-2023《煤矿用自救器》7.3.1 a |
| 8 | H14260701515 | 氧气瓶压力(MPa) | ≥18MPa | 21 | 合格 | GB 24502-2023《煤矿用自救器》7.3.1 c |

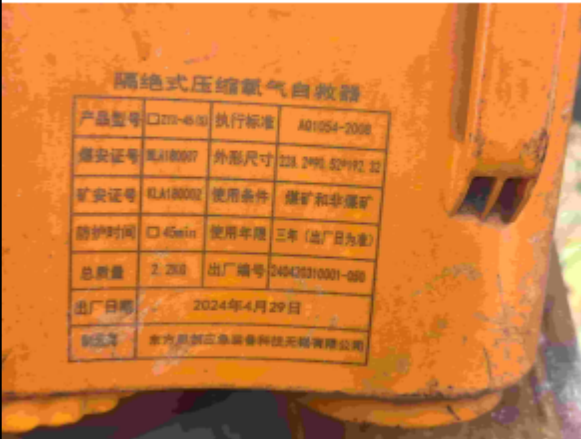
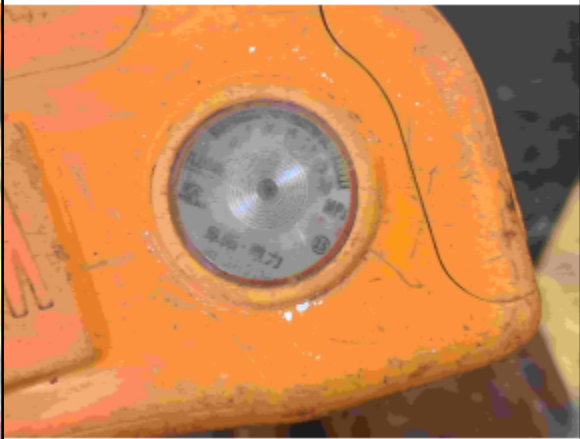
| 序号 | 样品状态 | 橙色整机完好 | 出厂编号 | 240420310001-050 | | |

| 9 | H14260701516 | 结构设计及外观 | 自救器开启、封印条是否断裂，外壳是否严重破损变形 | 合格 | 合格 | GB 24502-2023《煤矿用自救器》7.3.1 a |
| | | 氧气瓶压力 (MPa) | ≥18MPa | 21 | 合格 | GB 24502-2023《煤矿用自救器》7.3.1 c |

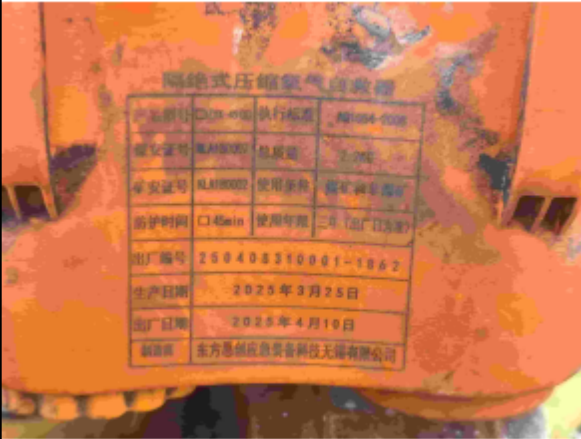
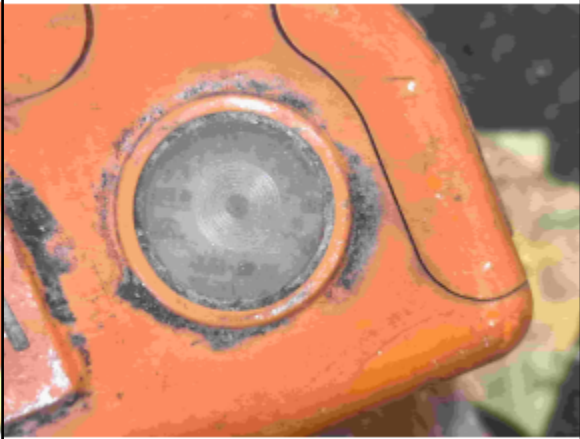
| 序号 | 样品状态 | 橙色整机完好 | 出厂编号 | 250408310001-1862 | | |

| 10 | H14260701517 | 结构设计及外观 | 自救器开启、封印条是否断裂，外壳是否严重破损变形 | 合格 | 合格 | GB 24502-2023《煤矿用自救器》7.3.1 a |
| | | 氧气瓶压力 (MPa) | ≥18MPa | 21 | 合格 | GB 24502-2023《煤矿用自救器》7.3.1 c |
