# 检测检验报告

样品名称： 隔绝式压缩氧气自救器（在用品）  
规格型号： ZYX-45（S）  
委托单位：  
报告日期： 2026-08-03

国能神东鄂尔多斯市新能源科技开发有限责任公司  
CHN ENERGY SHENDONG ORDOS NEW ENERGY TECHNOLOGY DEVELOPMENT CO.,LTD.

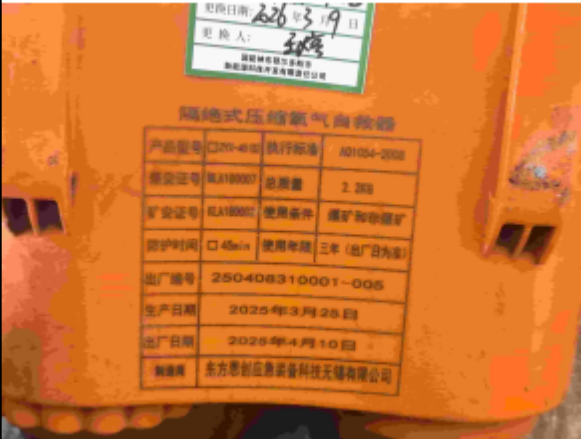
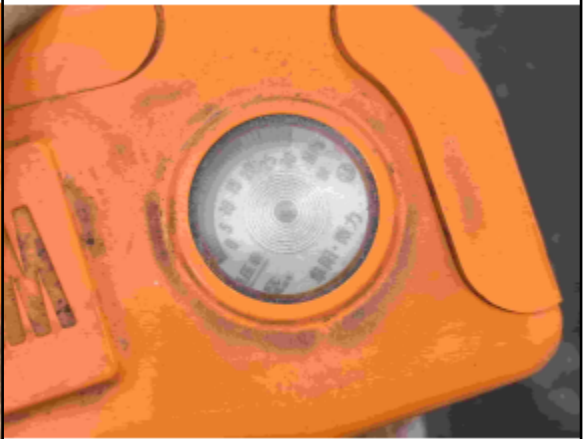
| 序号 | 样品状态 | 橙色整机完好 | 出厂编号 | 250408310001-005 | | |

| 1 | H14260701528 | 结构设计及外观 | 自救器开启、封印条是否断裂，外壳是否严重破损变形 | 合格 | 合格 | GB 24502-2023《煤矿用自救器》7.3.1 a |
| | | 氧气瓶压力 (MPa) | ≥18MPa | 22 | 合格 | GB 24502-2023《煤矿用自救器》7.3.1 c |

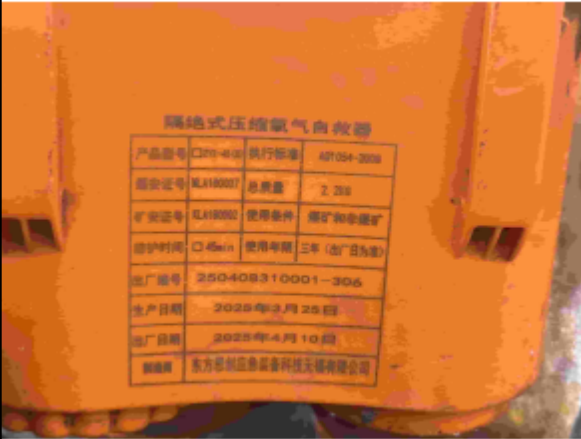
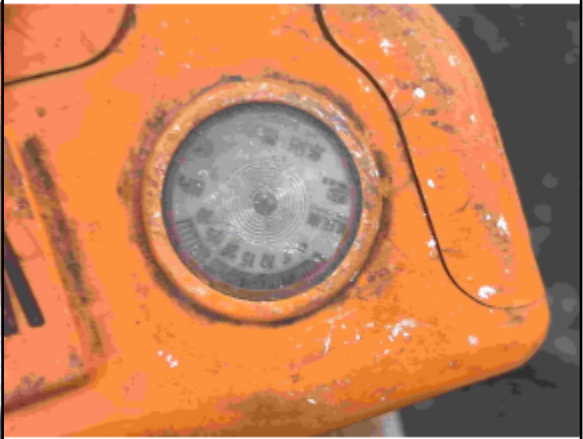
| 序号 | 样品状态 | 橙色整机完好 | 出厂编号 | 250408310001-306 | | |

| 2 | H14260701529 | 结构设计及外观 | 自救器开启、封印条是否断裂，外壳是否严重破损变形 | 合格 | 合格 | GB 24502-2023《煤矿用自救器》7.3.1 a |
| | | 氧气瓶压力 (MPa) | ≥18MPa | 21 | 合格 | GB 24502-2023《煤矿用自救器》7.3.1 c |

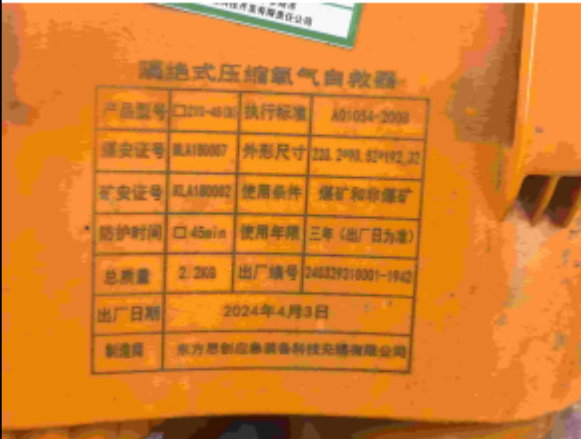
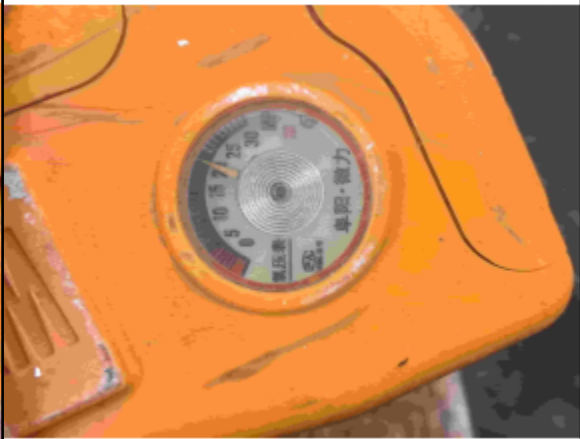
| 序号 | 样品状态 | 橙色整机完好 | 出厂编号 | 240329310001-1942 | | |

| 3 | H14260701530 | 结构设计及外观 | 自救器开启、封印条是否断裂，外壳是否严重破损变形 | 合格 | 合格 | GB 24502-2023《煤矿用自救器》7.3.1 a |
| | | 氧气瓶压力(MPa) | ≥18MPa | 20 | 合格 | GB 24502-2023《煤矿用自救器》7.3.1 c |

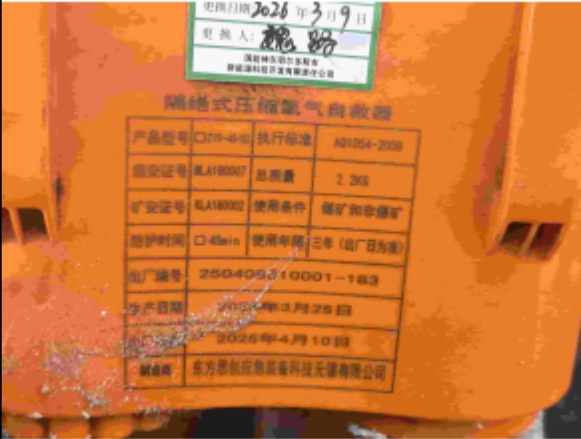
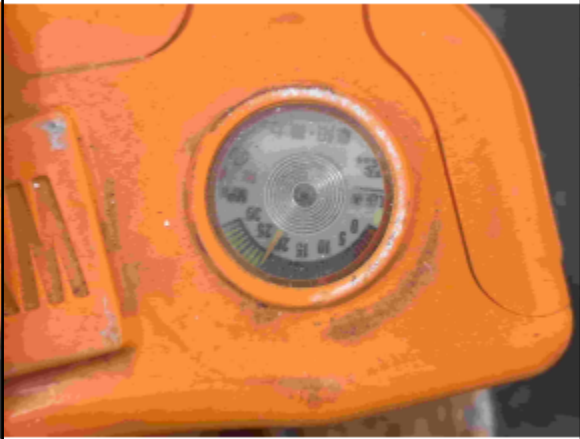
| 序号 | 样品状态 | 橙色整机完好 | 出厂编号 | 250408310001-183 | | |

| 4 | H14260701531 | 结构设计及外观 | 自救器开启、封印条是否断裂，外壳是否严重破损变形 | 合格 | 合格 | GB 24502-2023《煤矿用自救器》7.3.1 a |
| | | 氧气瓶压力(MPa) | ≥18MPa | 22 | 合格 | GB 24502-2023《煤矿用自救器》7.3.1 c |

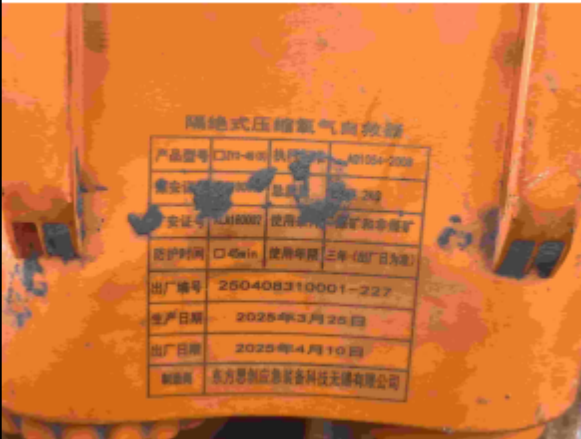
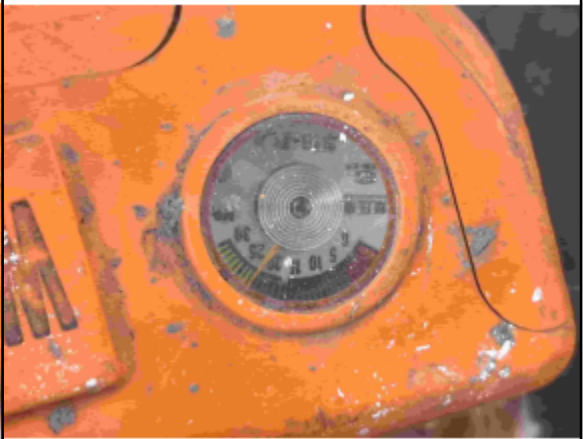
| 序号 | 样品状态 | 橙色整机完好 | 出厂编号 | 250408310001-227 | | |

| | | 结构设计及外观 | 自救器开启、封印条是否断裂，外壳是否严重破损变形 | 合格 | 合格 | GB 24502-2023《煤矿用自救器》7.3.1 a |
| 7 | H14260701534 | 氧气瓶压力(MPa) | ≥18MPa | 22 | 合格 | GB 24502-2023《煤矿用自救器》7.3.1 c |

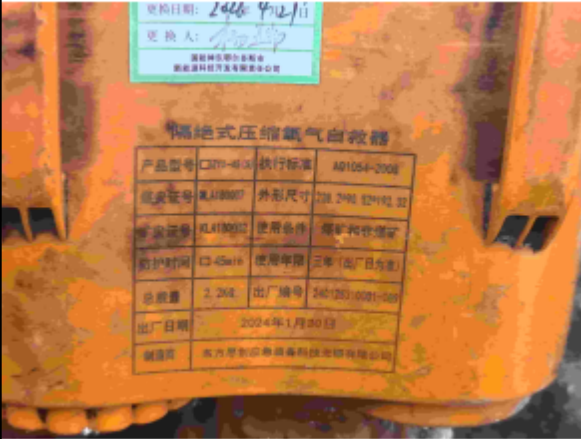
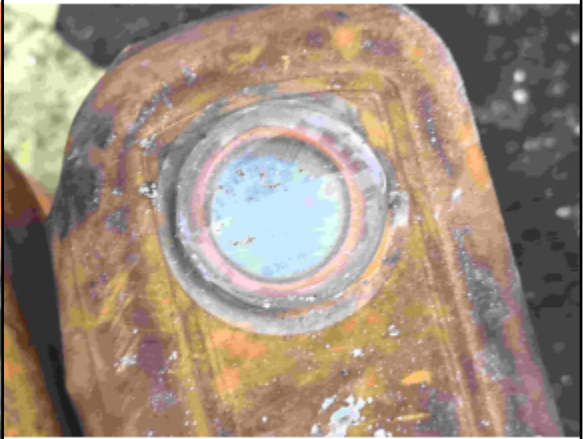
| 序号 | 样品状态 | 橙色整机完好 | 出厂编号 | 240125310001-089 | | |

| | | 结构设计及外观 | 自救器开启、封印条是否断裂，外壳是否严重破损变形 | 合格 | 合格 | GB 24502-2023《煤矿用自救器》7.3.1 a |
| 8 | H14260701535 | 氧气瓶压力(MPa) | ≥18MPa | 21 | 合格 | GB 24502-2023《煤矿用自救器》7.3.1 c |

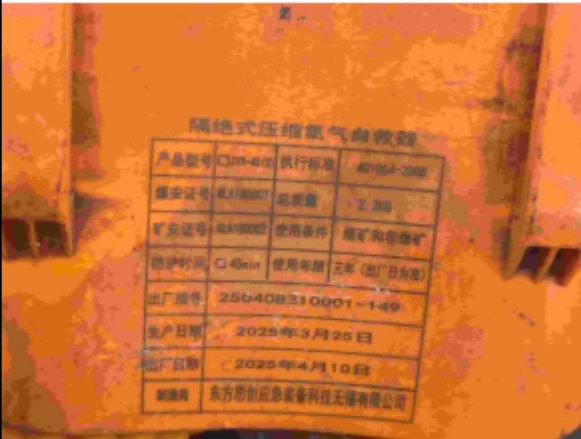
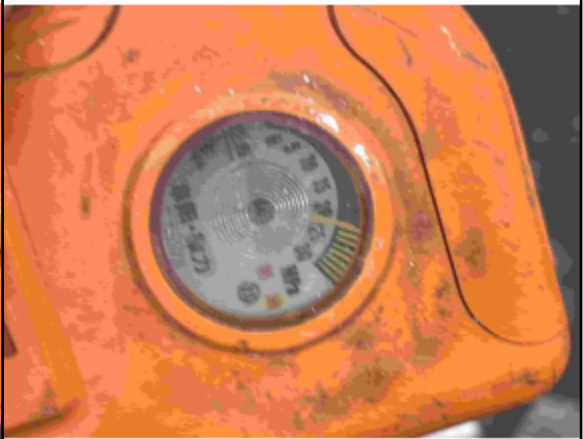
| 序号 | 样品状态 | 橙色整机完好 | 出厂编号 | 250408310001-149 | | |

| 9 | H14260701536 | 结构设计及外观 | 自救器开启、封印条是否断裂，外壳是否严重破损变形 | 合格 | 合格 | GB 24502-2023《煤矿用自救器》7.3.1 a |
| | | 氧气瓶压力(MPa) | ≥18MPa | 21 | 合格 | GB 24502-2023《煤矿用自救器》7.3.1 c |

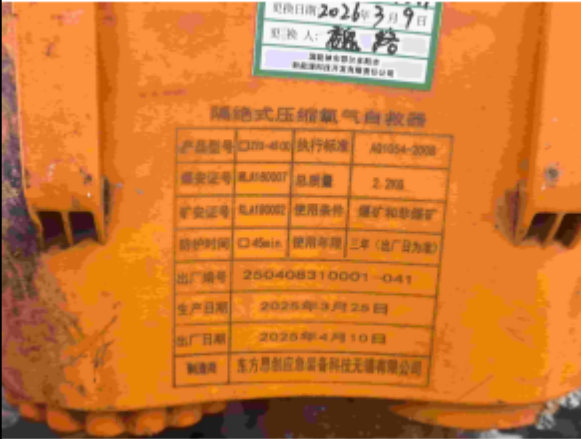
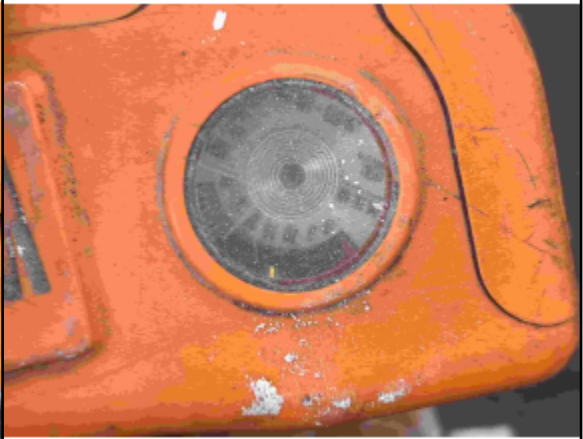
| 序号 | 样品状态 | 橙色整机完好 | 出厂编号 | 250408310001-041 | | |

| 10 | H14260701537 | 结构设计及外观 | 自救器开启、封印条是否断裂，外壳是否严重破损变形 | 合格 | 合格 | GB 24502-2023《煤矿用自救器》7.3.1 a |
| | | 氧气瓶压力(MPa) | ≥18MPa | 21 | 合格 | GB 24502-2023《煤矿用自救器》7.3.1 c |
