# 检测检验报告

样品名称： 隔绝式压缩氧气自救器（在用品）  
规格型号： ZYX-45（S）  
委托单位：  
报告日期： 2026-08-03

| 检验项目 | 结构设计及外观、氧气瓶压力 | | |
| 依据标准 | GB 24502-2023 《煤矿用自救器》 | | |

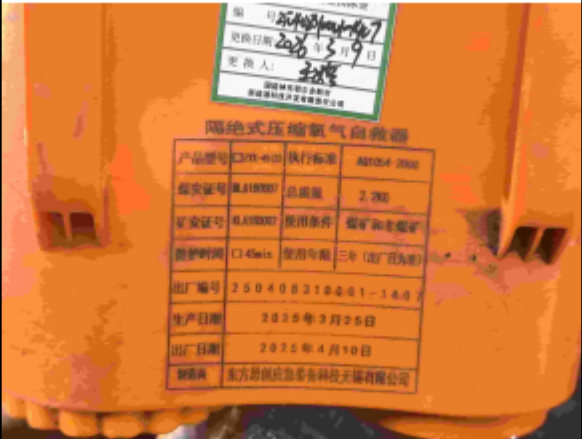
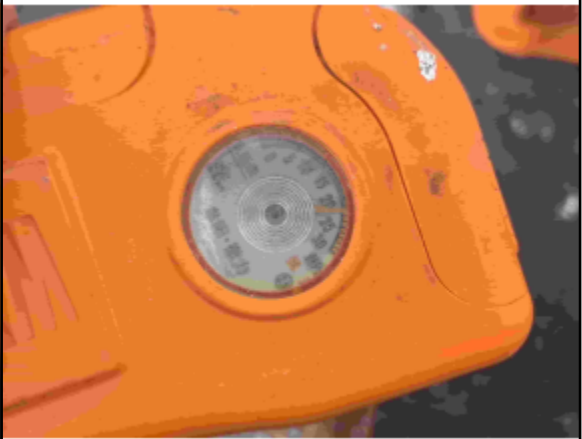
| 序号 | 样品状态 | 橙色整机完好 | 出厂编号 | 250408310001-1407 | | |
| 1 | H14260701548 | 结构设计及外观 | 自救器开启、封印条是否断裂，外壳是否严重破损变形 | 合格 | 合格 | GB 24502-2023《煤矿用自救器》7.3.1 a |
| | | 氧气瓶压力(MPa) | ≥18MPa | 21 | 合格 | GB 24502-2023《煤矿用自救器》7.3.1 c |

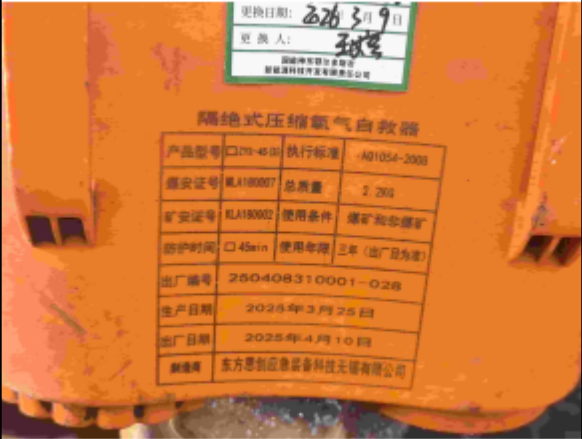
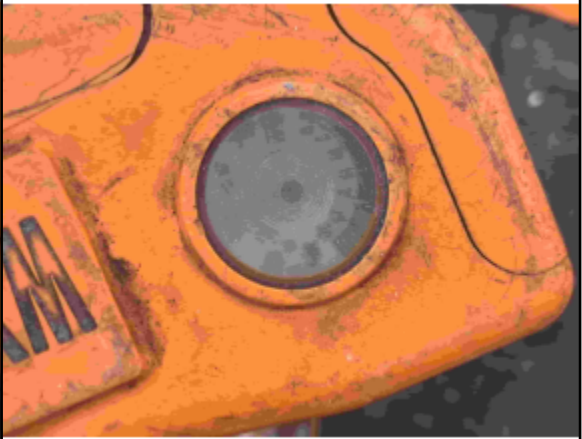
| 序号 | 样品状态 | 橙色整机完好 | 出厂编号 | 250408310001-028 | | |
| 2 | H14260701549 | 结构设计及外观 | 自救器开启、封印条是否断裂，外壳是否严重破损变形 | 合格 | 合格 | GB 24502-2023《煤矿用自救器》7.3.1 a |
| | | 氧气瓶压力(MPa) | ≥18MPa | 21 | 合格 | GB 24502-2023《煤矿用自救器》7.3.1 c |

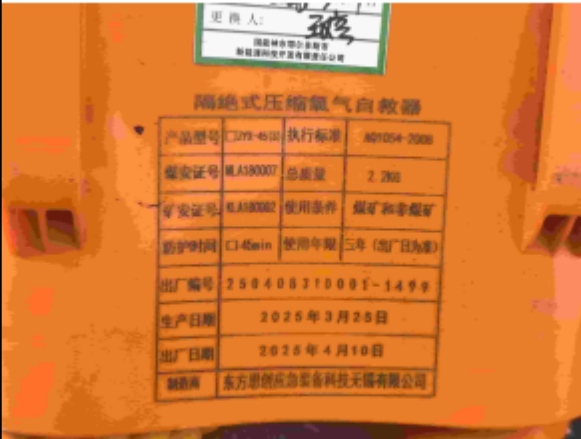
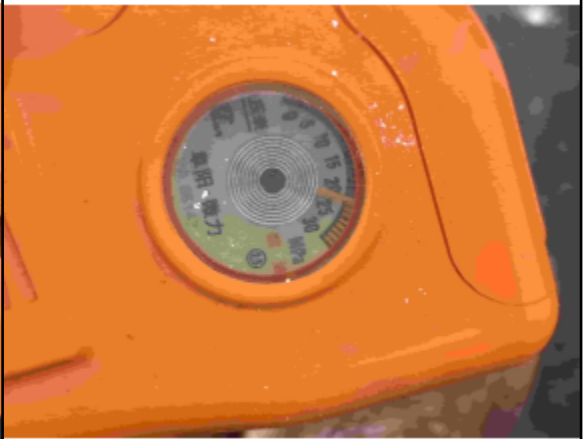
| 序号 | 样品状态 | 橙色整机完好 | 出厂编号 | 250408310001-1499 | | |
| 3 | H14260701550 | 结构设计及外观 | 自救器开启、封印条是否断裂，外壳是否严重破损变形 | 合格 | 合格 | GB 24502-2023《煤矿用自救器》7.3.1 a |
| | | 氧气瓶压力(MPa) | ≥18MPa | 22 | 合格 | GB 24502-2023《煤矿用自救器》7.3.1 c |

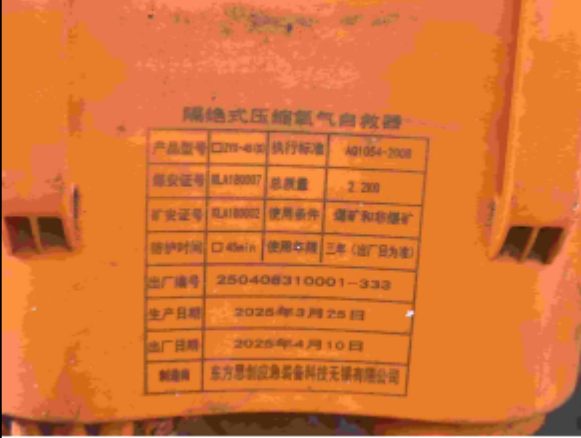
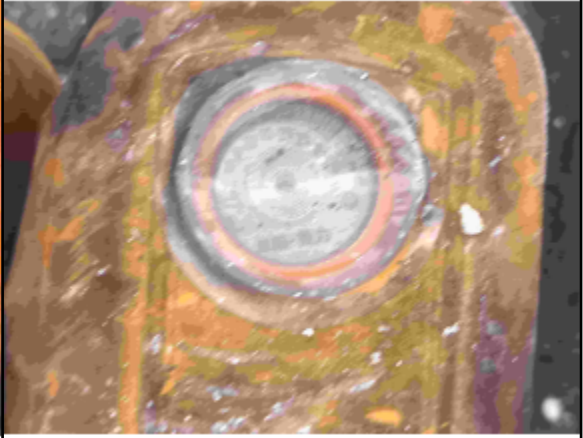
| 序号 | 样品状态 | 橙色整机完好 | 出厂编号 | 250408310001-333 | | |
| 4 | H14260701551 | 结构设计及外观 | 自救器开启、封印条是否断裂，外壳是否严重破损变形 | 合格 | 合格 | GB 24502-2023《煤矿用自救器》7.3.1 a |
| | | 氧气瓶压力(MPa) | ≥18MPa | 21 | 合格 | GB 24502-2023《煤矿用自救器》7.3.1 c |

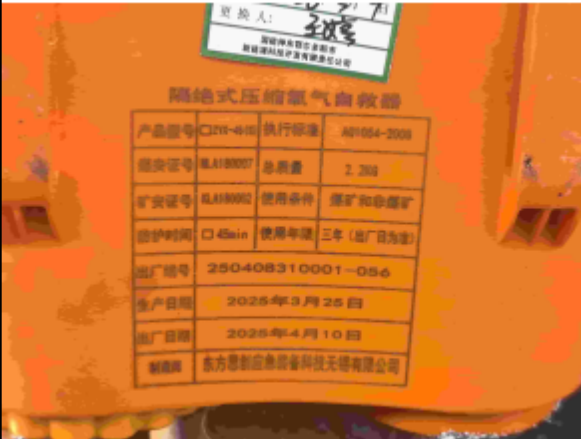
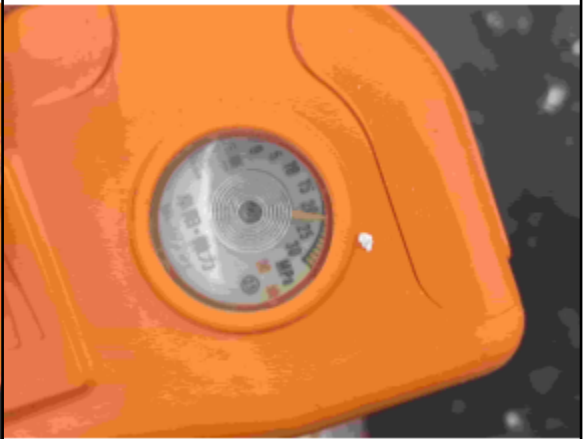
| 序号 | 样品状态 | 橙色整机完好 | 出厂编号 | 250408310001-056 | | |
| 5 | H14260701552 | 结构设计及外观 | 自救器开启、封印条是否断裂，外壳是否严重破损变形 | 合格 | 合格 | GB 24502-2023《煤矿用自救器》7.3.1 a |
| | | 氧气瓶压力(MPa) | ≥18MPa | 22 | 合格 | GB 24502-2023《煤矿用自救器》7.3.1 c |

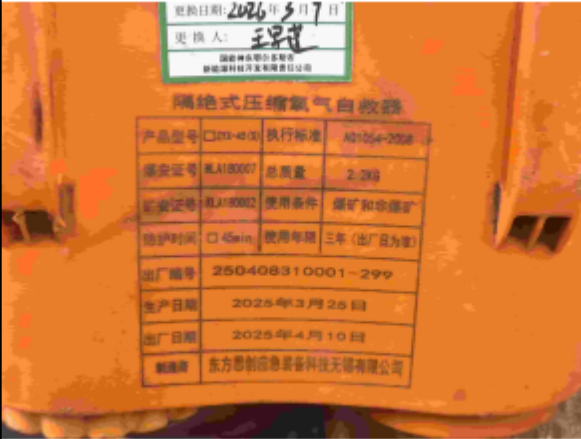
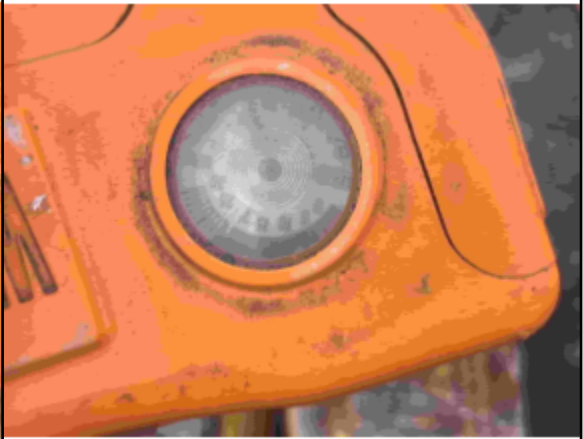
| 序号 | 样品状态 | 橙色整机完好 | 出厂编号 | 250408310001-299 | | |
| 6 | H14260701553 | 结构设计及外观 | 自救器开启、封印条是否断裂，外壳是否严重破损变形 | 合格 | 合格 | GB 24502-2023《煤矿用自救器》7.3.1 a |
| | | 氧气瓶压力(MPa) | ≥18MPa | 21 | 合格 | GB 24502-2023《煤矿用自救器》7.3.1 c |

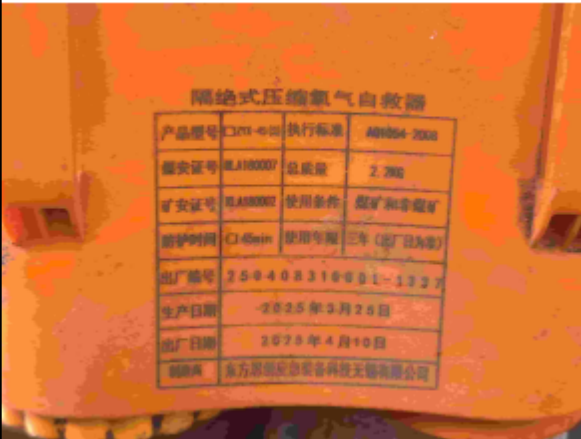
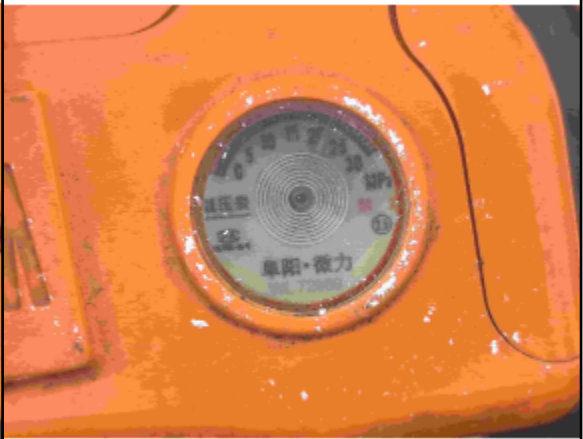
| 序号 | 样品状态 | 橙色整机完好 | 出厂编号 | 250408310001-1337 | | |
| 7 | H14260701554 | 结构设计及外观 | 自救器开启、封印条是否断裂，外壳是否严重破损变形 | 合格 | 合格 | GB 24502-2023《煤矿用自救器》7.3.1 a |
| | | 氧气瓶压力(MPa) | ≥18MPa | 22 | 合格 | GB 24502-2023《煤矿用自救器》7.3.1 c |

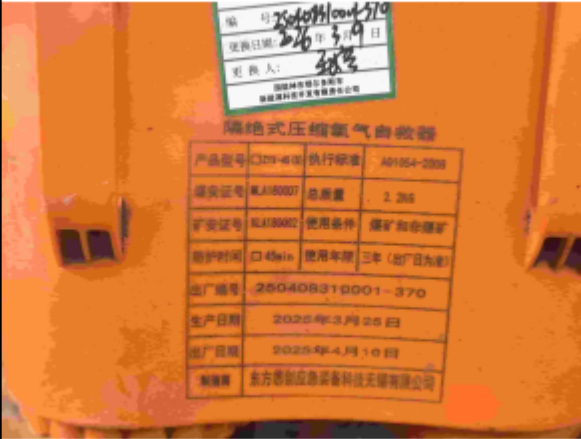
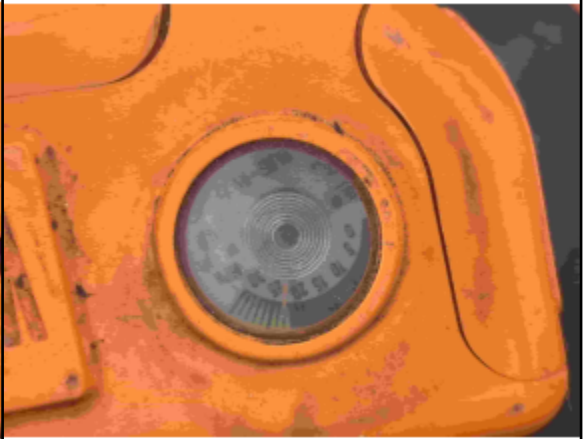
| 序号 | 样品状态 | 橙色整机完好 | 出厂编号 | 250408310001-370 | | |
| 8 | H14260701555 | 结构设计及外观 | 自救器开启、封印条是否断裂，外壳是否严重破损变形 | 合格 | 合格 | GB 24502-2023《煤矿用自救器》7.3.1 a |
| | | 氧气瓶压力(MPa) | ≥18MPa | 23 | 合格 | GB 24502-2023《煤矿用自救器》7.3.1 c |

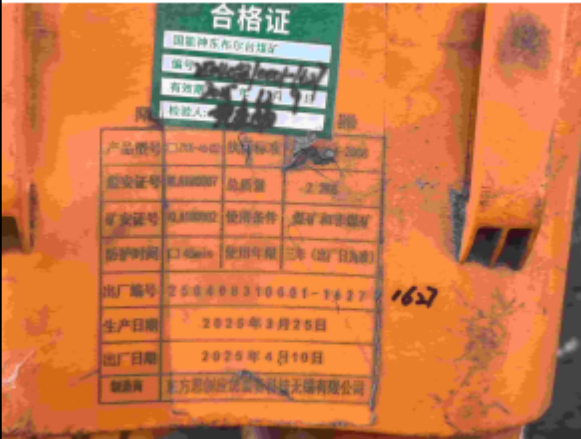
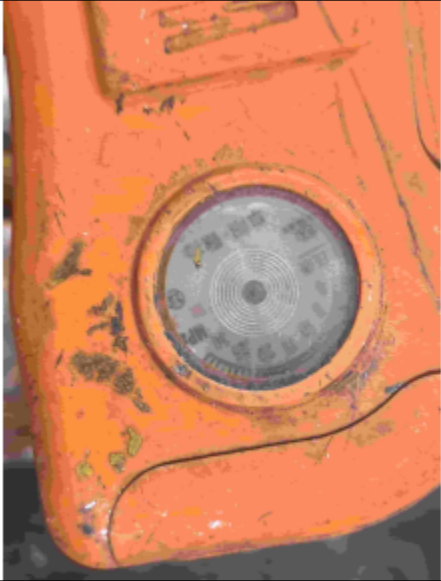
| 序号 | 样品状态 | 橙色整机完好 | 出厂编号 | 250408310001-1627 | | |
| 9 | H14260701556 | 结构设计及外观 | 自救器开启、封印条是否断裂，外壳是否严重破损变形 | 合格 | 合格 | GB 24502-2023《煤矿用自救器》7.3.1 a |
| | | 氧气瓶压力(MPa) | ≥18MPa | 21 | 合格 | GB 24502-2023《煤矿用自救器》7.3.1 c |

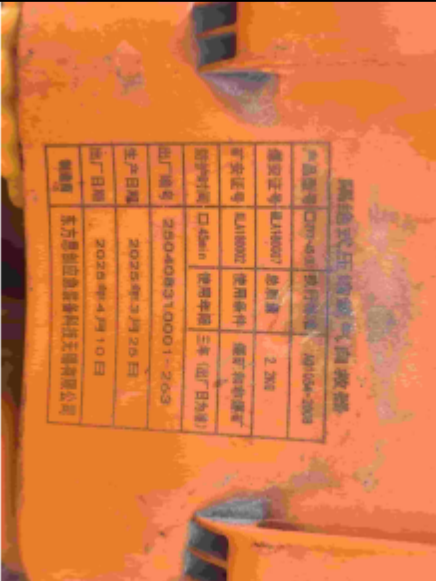
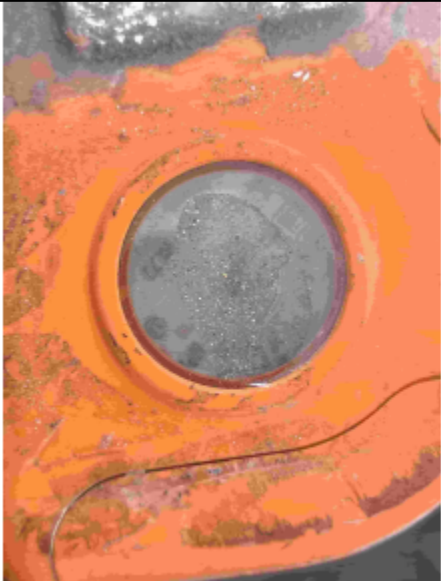
| 序号 | 样品状态 | 橙色整机完好 | 出厂编号 | 250408310001-263 | | |
| 10 | H14260701557 | 结构设计及外观 | 自救器开启、封印条是否断裂，外壳是否严重破损变形 | 合格 | 合格 | GB 24502-2023《煤矿用自救器》7.3.1 a |
| | | 氧气瓶压力(MPa) | ≥18MPa | 22 | 合格 | GB 24502-2023《煤矿用自救器》7.3.1 c |
