编号：2469138-2026

# 检测检验报告

样品名称： 隔绝式压缩氧气自救器（在用品）

规格型号： ZYX-45（S）

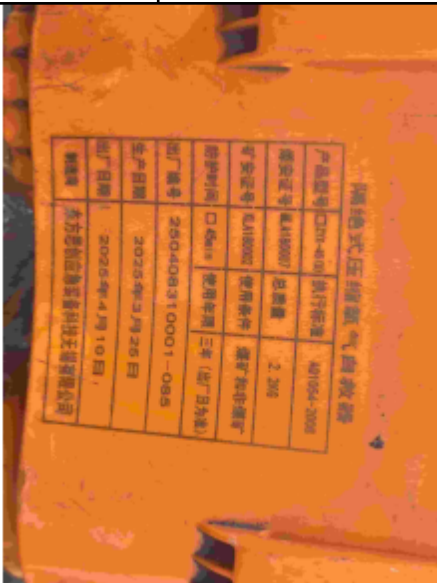
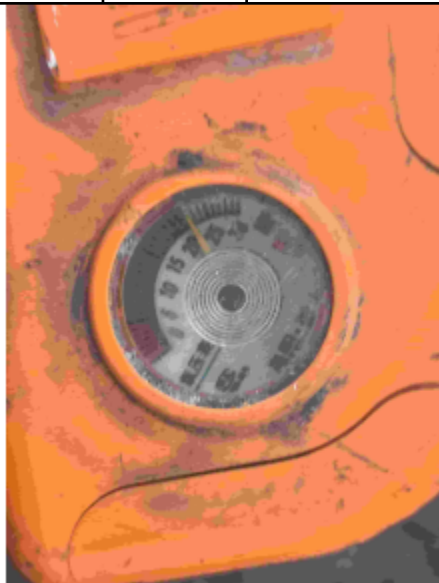
| 序号 | 样品状态 | 橙色整机完好 | 出厂编号 | 250408310001-085 | | |
| | | 结构设计及外观 | 自救器开启、封印条是否断裂，外壳是否严重破损变形 | 合格 | 合格 | GB 24502-2023《煤矿用自救器》7.3.1 a |
| 5 | H14260701562 | 氧气瓶压力 (MPa) | ≥18MPa | 22 | 合格 | GB 24502-2023《煤矿用自救器》7.3.1 c |

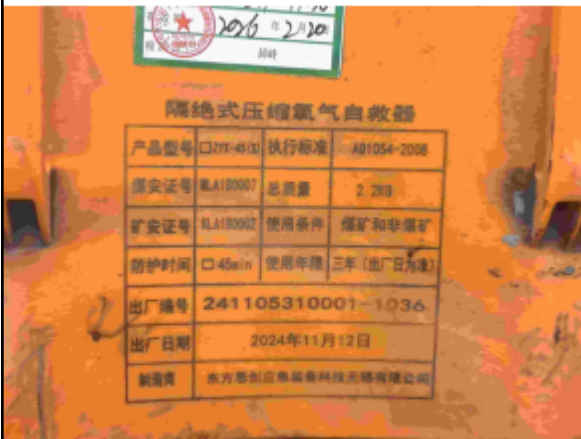
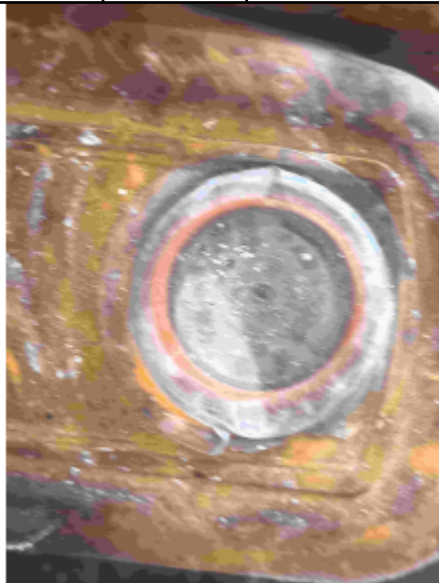
| 序号 | 样品状态 | 橙色整机完好 | 出厂编号 | 241105310001-1036 | | |
| | | 结构设计及外观 | 自救器开启、封印条是否断裂，外壳是否严重破损变形 | 合格 | 合格 | GB 24502-2023《煤矿用自救器》7.3.1 a |
| 6 | H14260701563 | 氧气瓶压力 (MPa) | ≥18MPa | 21 | 合格 | GB 24502-2023《煤矿用自救器》7.3.1 c |

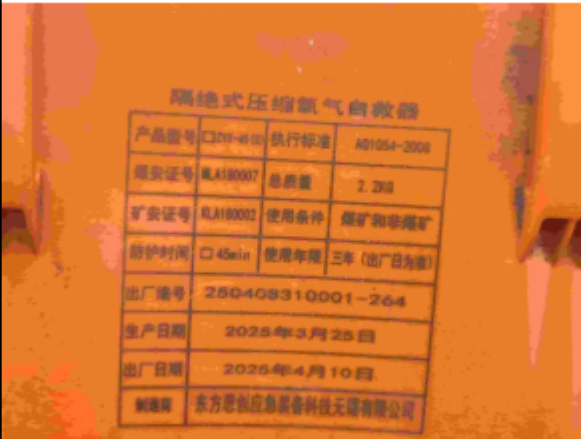
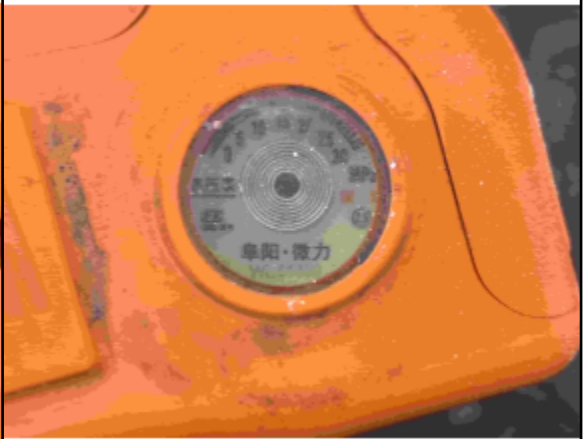
| 序号 | 样品状态 | 橙色整机完好 | 出厂编号 | 250408310001-264 | | |
| 7 | H14260701564 | 结构设计及外观 | 自救器开启、封印条是否断裂，外壳是否严重破损变形 | 合格 | 合格 | GB 24502-2023《煤矿用自救器》7.3.1 a |
| | | 氧气瓶压力(MPa) | ≥18MPa | 22 | 合格 | GB 24502-2023《煤矿用自救器》7.3.1 c |

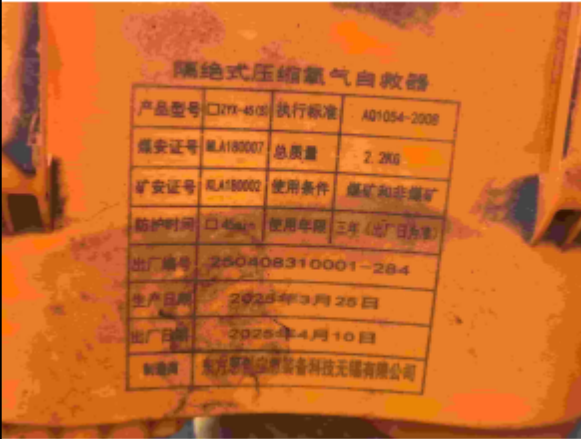
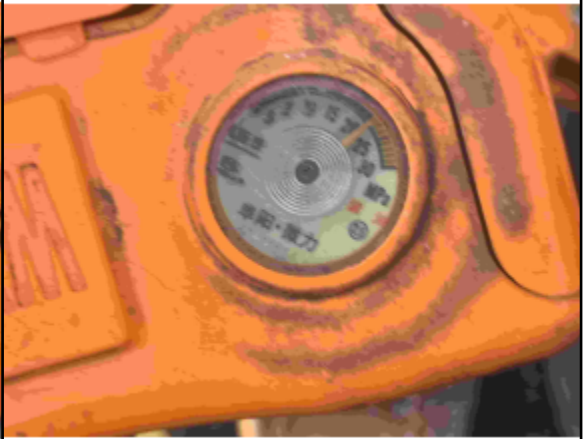
| 序号 | 样品状态 | 橙色整机完好 | 出厂编号 | 250408310001-284 | | |
| 8 | H14260701565 | 结构设计及外观 | 自救器开启、封印条是否断裂，外壳是否严重破损变形 | 合格 | 合格 | GB 24502-2023《煤矿用自救器》7.3.1 a |
| | | 氧气瓶压力(MPa) | ≥18MPa | 21 | 合格 | GB 24502-2023《煤矿用自救器》7.3.1 c |

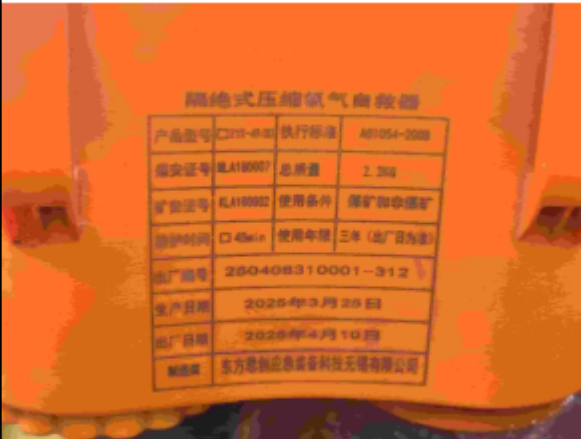
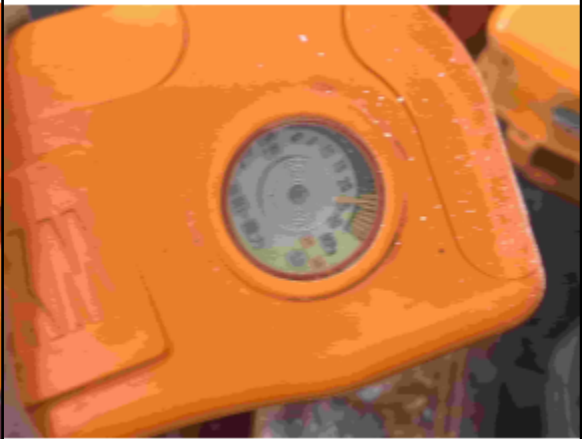
| 序号 | 样品状态 | 橙色整机完好 | 出厂编号 | 250408310001-312 | | |
| 9 | H14260701566 | 结构设计及外观 | 自救器开启、封印条是否断裂，外壳是否严重破损变形 | 合格 | 合格 | GB 24502-2023《煤矿用自救器》7.3.1 a |
| | | 氧气瓶压力(MPa) | ≥18MPa | 24 | 合格 | GB 24502-2023《煤矿用自救器》7.3.1 c |

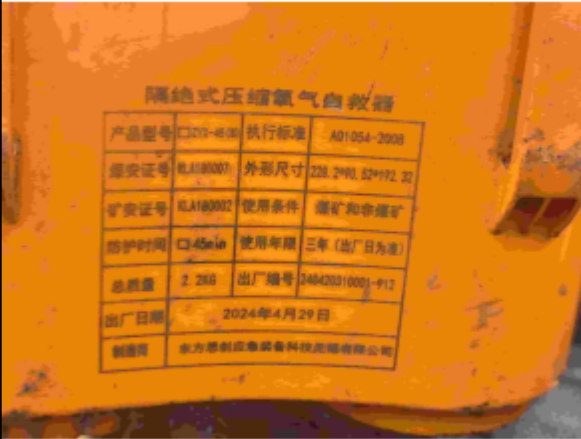
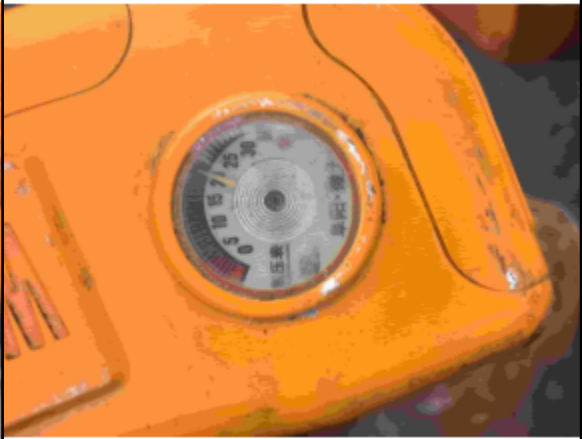
| 序号 | 样品状态 | 橙色整机完好 | 出厂编号 | 240420310001-912 | | |
| 10 | H14260701567 | 结构设计及外观 | 自救器开启、封印条是否断裂，外壳是否严重破损变形 | 合格 | 合格 | GB 24502-2023《煤矿用自救器》7.3.1 a |
| | | 氧气瓶压力(MPa) | ≥18MPa | 20 | 合格 | GB 24502-2023《煤矿用自救器》7.3.1 c |
