# 检测检验报告

样品名称： 隔绝式压缩氧气自救器（在用品）  
规格型号： ZYX-45（S）  
委托单位：  
报告日期： 2026-08-03

| 依据标准 | GB 24502-2023 《煤矿用自救器》 | | |
| 检验结论 | 经检验，该10个样品所检项目的检测结果均符合GB 24502-2023《煤矿用自救器》的规定。 <div></div> | | |

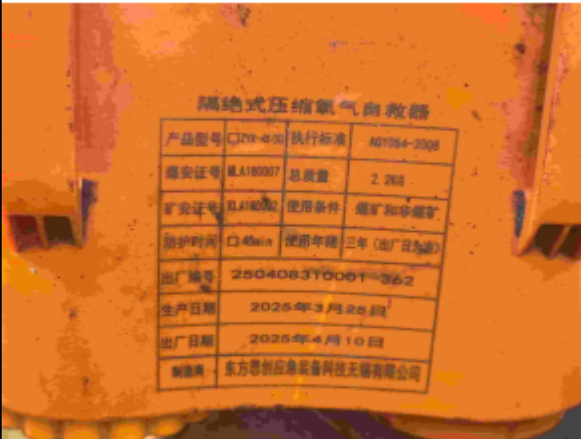
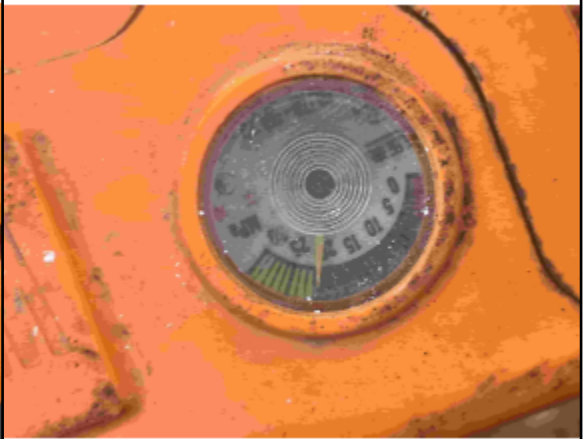
| 序号 | 样品状态 | 橙色整机完好 | 出厂编号 | 250408310001-362 | | |

| 1 | H14260701568 | 结构设计及外观 | 自救器开启、封印条是否断裂，外壳是否严重破损变形 | 合格 | 合格 | GB 24502-2023《煤矿用自救器》7.3.1 a |
| | | 氧气瓶压力(MPa) | ≥18MPa | 22 | 合格 | GB 24502-2023《煤矿用自救器》7.3.1 c |

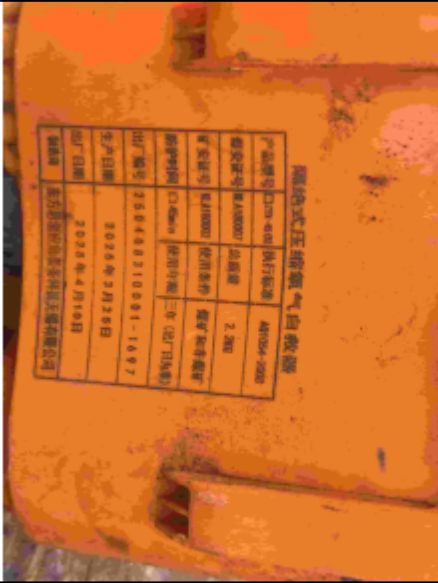
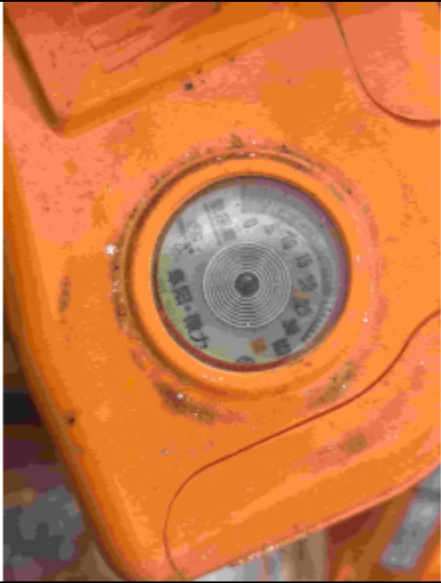
| 序号 | 样品状态 | 橙色整机完好 | 出厂编号 | 250408310001-1697 | | |

| 2 | H14260701569 | 结构设计及外观 | 自救器开启、封印条是否断裂，外壳是否严重破损变形 | 合格 | 合格 | GB 24502-2023《煤矿用自救器》7.3.1 a |
| | | 氧气瓶压力(MPa) | ≥18MPa | 21 | 合格 | GB 24502-2023《煤矿用自救器》7.3.1 c |

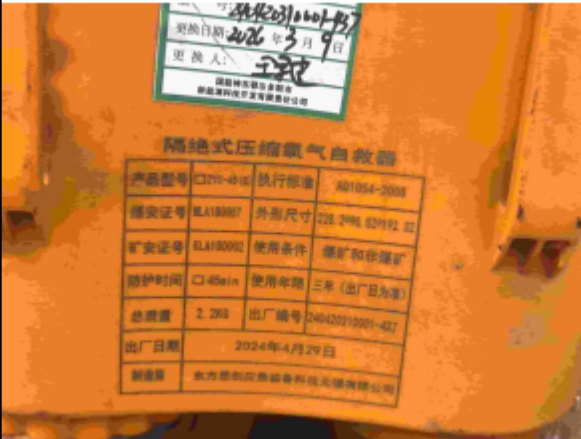
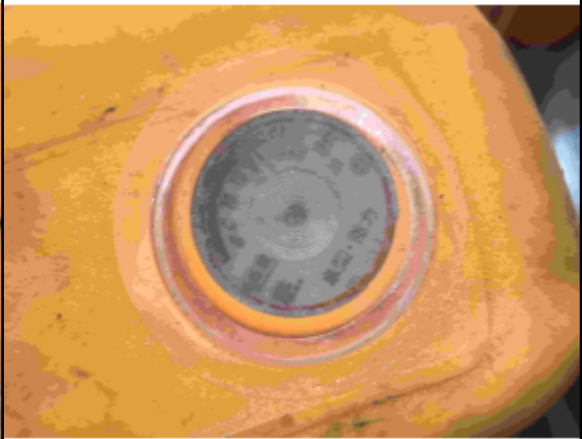
| 序号 | 样品状态 | 橙色整机完好 | 出厂编号 | 240420310001-437 | | |

| 3 | H14260701570 | 结构设计及外观 | 自救器开启、封印条是否断裂，外壳是否严重破损变形 | 合格 | 合格 | GB 24502-2023《煤矿用自救器》7.3.1 a |
| | | 氧气瓶压力(MPa) | ≥18MPa | 22 | 合格 | GB 24502-2023《煤矿用自救器》7.3.1 c |

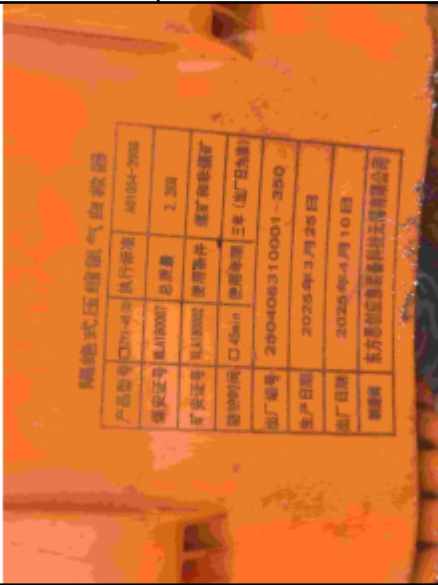
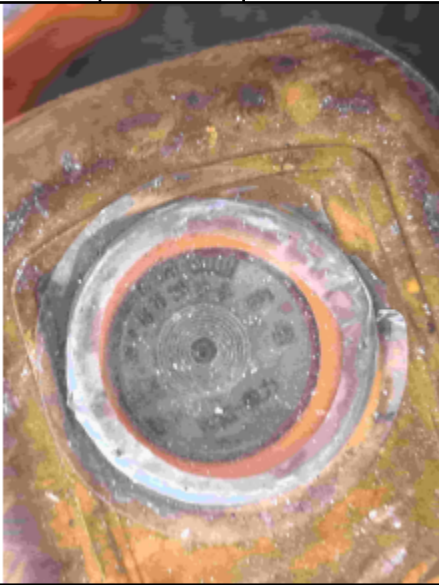
| 序号 | 样品状态 | 橙色整机完好 | 出厂编号 | 250408310001-350 | | |

| 4 | H14260701571 | 结构设计及外观 | 自救器开启、封印条是否断裂，外壳是否严重破损变形 | 合格 | 合格 | GB 24502-2023《煤矿用自救器》7.3.1 a |
| | | 氧气瓶压力(MPa) | ≥18MPa | 22 | 合格 | GB 24502-2023《煤矿用自救器》7.3.1 c |

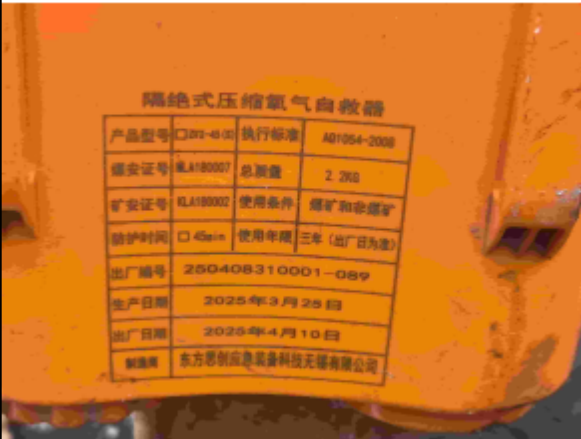
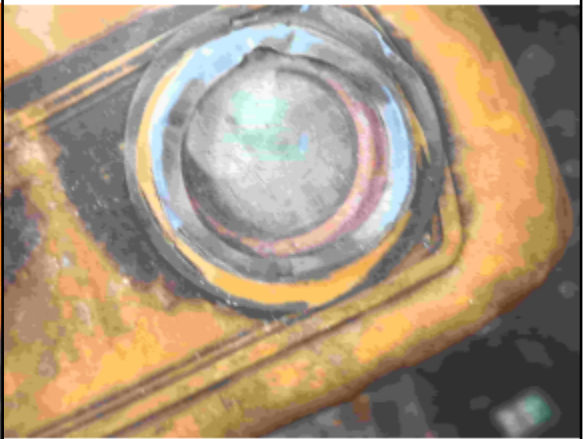
| 序号 | 样品状态 | 橙色整机完好 | 出厂编号 | 250408310001-089 | | |

| 5 | H14260701572 | 结构设计及外观 | 自救器开启、封印条是否断裂，外壳是否严重破损变形 | 合格 | 合格 | GB 24502-2023《煤矿用自救器》7.3.1 a |
| | | 氧气瓶压力(MPa) | ≥18MPa | 21 | 合格 | GB 24502-2023《煤矿用自救器》7.3.1 c |

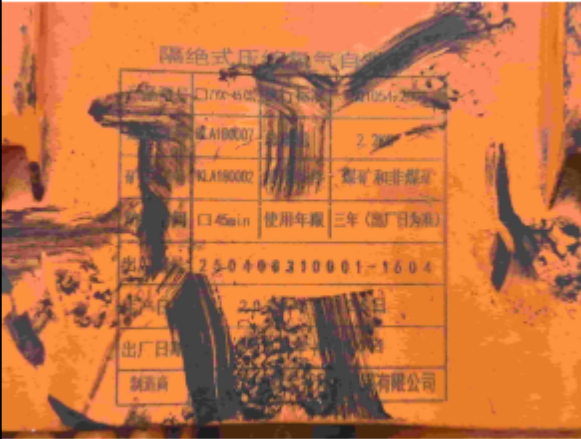
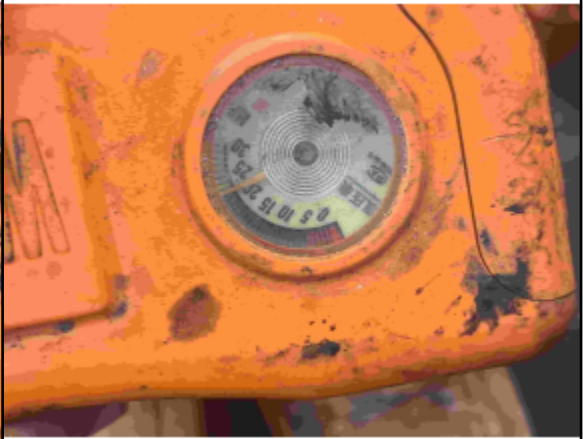
| 序号 | 样品状态 | 橙色整机完好 | 出厂编号 | 250408310001-1604 | | |

| 6 | H14260701573 | 结构设计及外观 | 自救器开启、封印条是否断裂，外壳是否严重破损变形 | 合格 | 合格 | GB 24502-2023《煤矿用自救器》7.3.1 a |
| | | 氧气瓶压力(MPa) | ≥18MPa | 22 | 合格 | GB 24502-2023《煤矿用自救器》7.3.1 c |

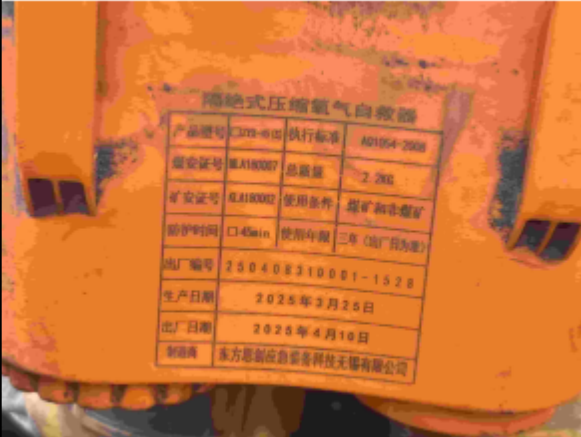
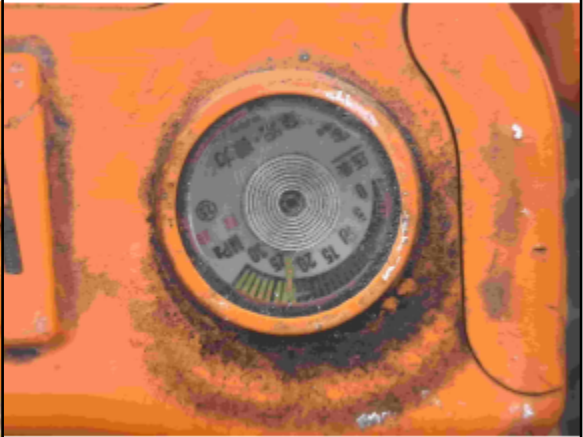
| 序号 | 样品状态 | 橙色整机完好 | 出厂编号 | 250408310001-1528 | | |

| 7 | H14260701574 | 结构设计及外观 | 自救器开启、封印条是否断裂，外壳是否严重破损变形 | 合格 | 合格 | GB 24502-2023《煤矿用自救器》7.3.1 a |
| | | 氧气瓶压力(MPa) | ≥18MPa | 21 | 合格 | GB 24502-2023《煤矿用自救器》7.3.1 c |

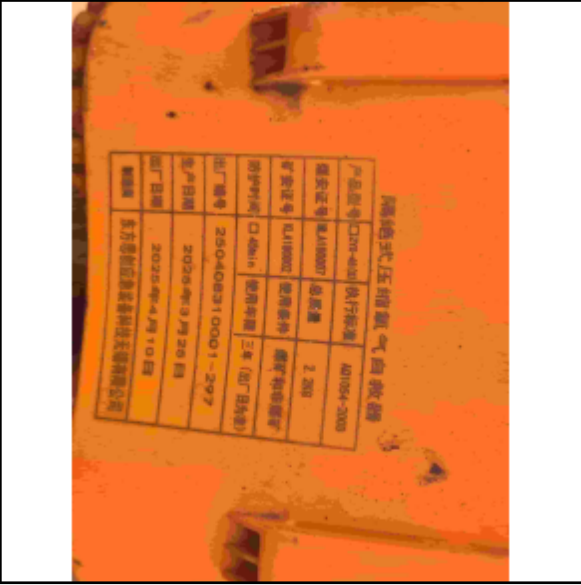
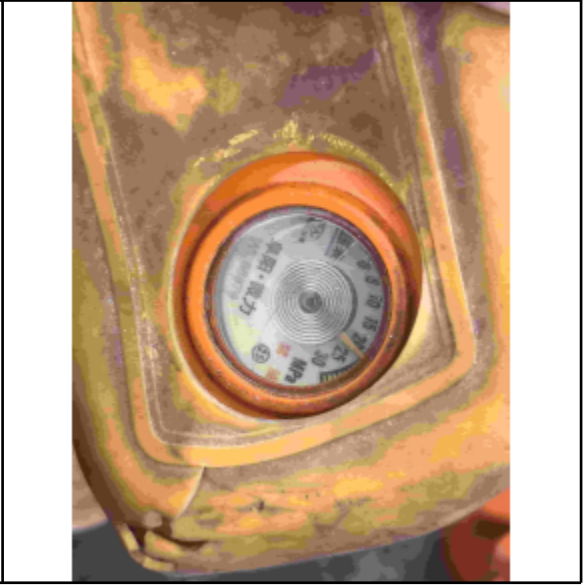
| 序号 | 样品状态 | 橙色整机完好 | 出厂编号 | 250408310001-297 | | |

| 8 | H14260701575 | 结构设计及外观 | 自救器开启、封印条是否断裂，外壳是否严重破损变形 | 合格 | 合格 | GB 24502-2023《煤矿用自救器》7.3.1 a |
| | | 氧气瓶压力(MPa) | ≥18MPa | 22 | 合格 | GB 24502-2023《煤矿用自救器》7.3.1 c |

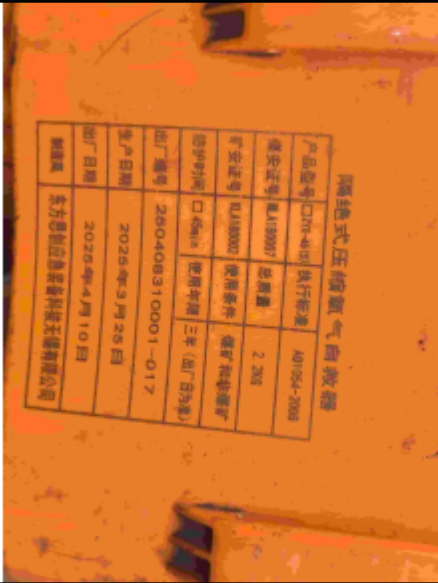
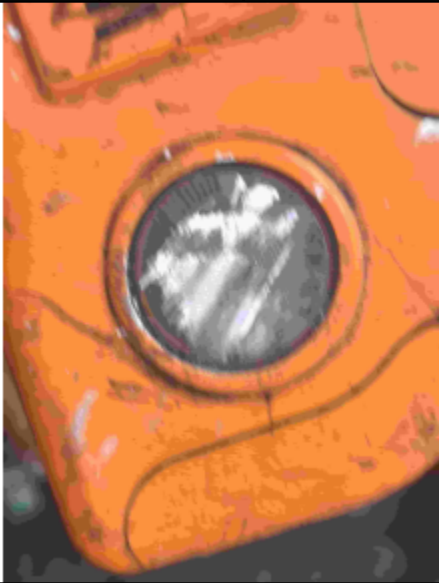
| 序号 | 样品状态 | 橙色整机完好 | 出厂编号 | 250408310001-017 | | |

| | | 结构设计及外观 | 自救器开启、封印条是否断裂，外壳是否严重破损变形 | 合格 | 合格 | GB 24502-2023《煤矿用自救器》7.3.1 a |
| 9 | H14260701576 | 氧气瓶压力(MPa) | ≥18MPa | 22 | 合格 | GB 24502-2023《煤矿用自救器》7.3.1 c |

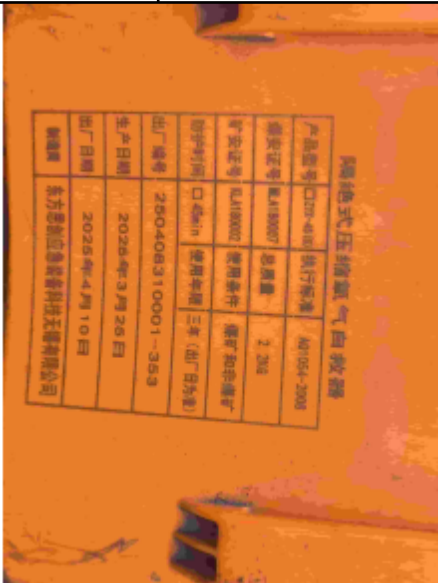
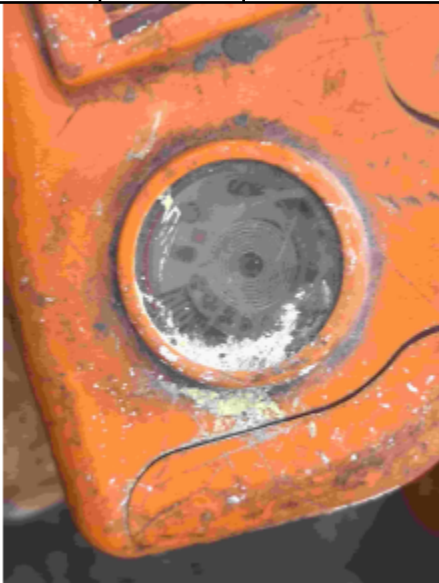
| 序号 | 样品状态 | 橙色整机完好 | 出厂编号 | 250408310001-353 | | |

| | | 结构设计及外观 | 自救器开启、封印条是否断裂，外壳是否严重破损变形 | 合格 | 合格 | GB 24502-2023《煤矿用自救器》7.3.1 a |
| 10 | H14260701577 | 氧气瓶压力(MPa) | ≥18MPa | 22 | 合格 | GB 24502-2023《煤矿用自救器》7.3.1 c |
