# 检测检验报告

样品名称： 隔绝式压缩氧气自救器（在用品）

规格型号： ZYX-45（S）

报告日期： 2026-08-03

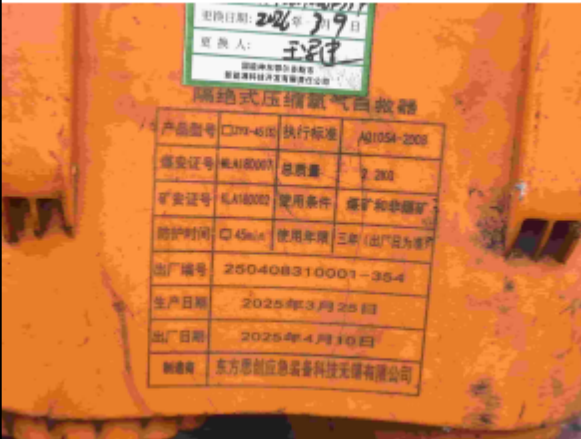
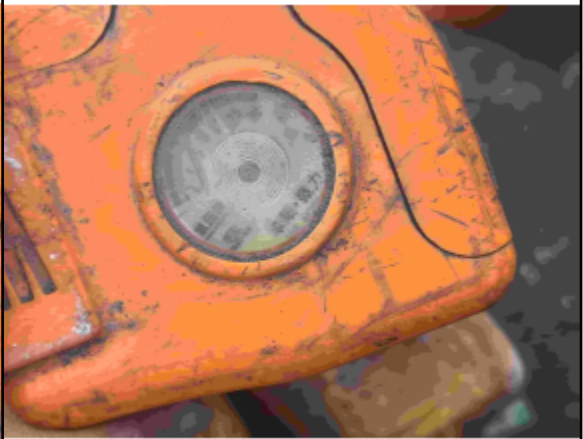
| 序号 | 样品状态 | 橙色整机完好 | 出厂编号 | 250408310001-354 | | |

| 1 | H14260701578 | 结构设计及外观 | 自救器开启、封印条是否断裂，外壳是否严重破损变形 | 合格 | 合格 | GB 24502-2023《煤矿用自救器》7.3.1 a |
| | | 氧气瓶压力(MPa) | ≥18MPa | 22 | 合格 | GB 24502-2023《煤矿用自救器》7.3.1 c |

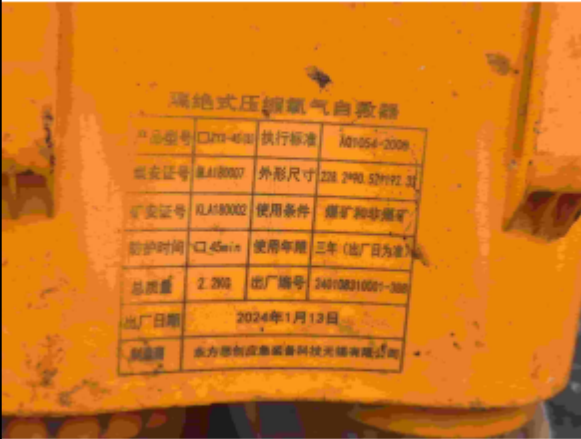
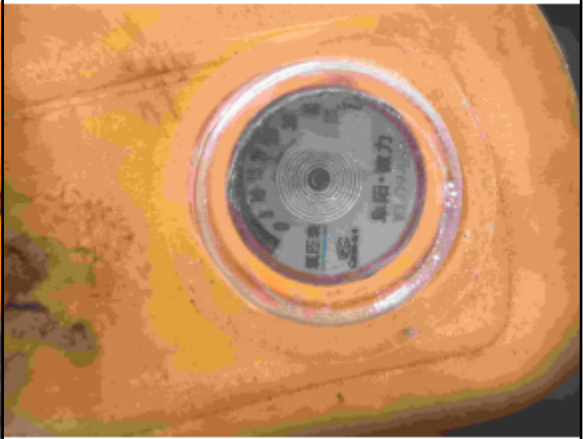
| 序号 | 样品状态 | 橙色整机完好 | 出厂编号 | 240108310001-388 | | |

| 2 | H14260701579 | 结构设计及外观 | 自救器开启、封印条是否断裂，外壳是否严重破损变形 | 合格 | 合格 | GB 24502-2023《煤矿用自救器》7.3.1 a |
| | | 氧气瓶压力(MPa) | ≥18MPa | 22 | 合格 | GB 24502-2023《煤矿用自救器》7.3.1 c |

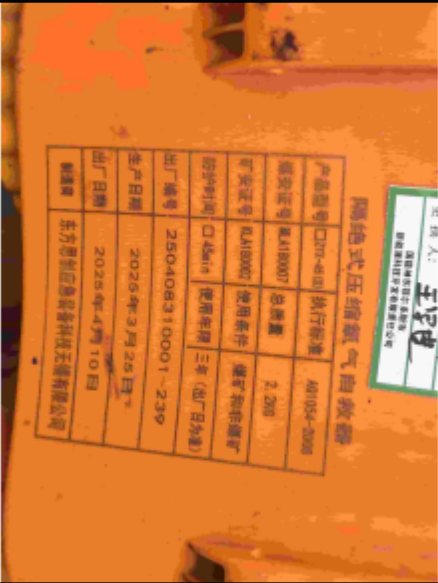
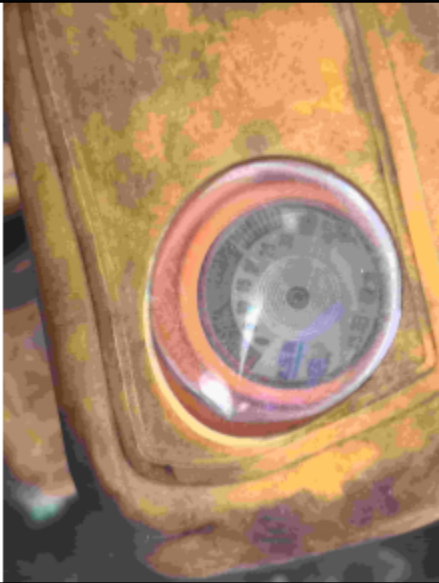
| 序号 | 样品状态 | 橙色整机完好 | 出厂编号 | 250408310001-239 | | |

| 3 | H14260701580 | 结构设计及外观 | 自救器开启、封印条是否断裂，外壳是否严重破损变形 | 合格 | 合格 | GB 24502-2023《煤矿用自救器》7.3.1 a |
| | | 氧气瓶压力(MPa) | ≥18MPa | 21 | 合格 | GB 24502-2023《煤矿用自救器》7.3.1 c |

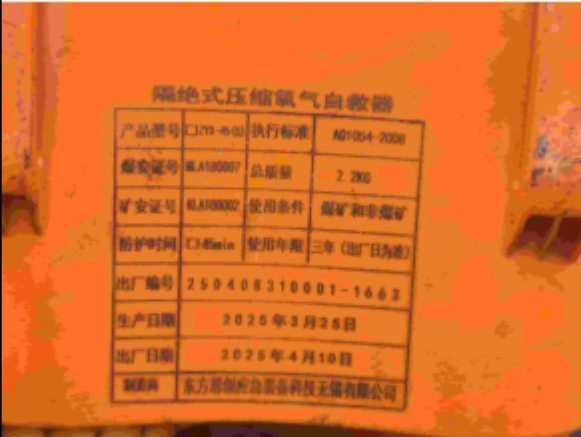
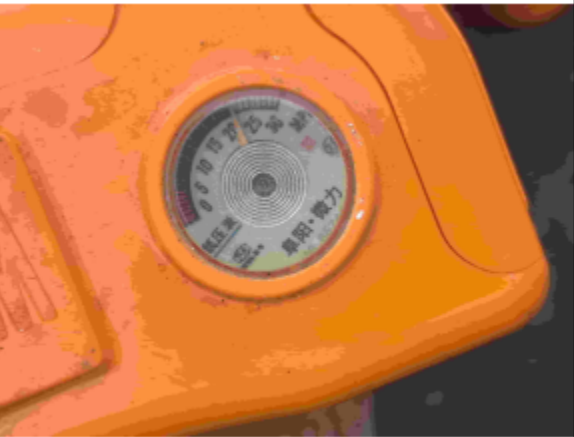
| 序号 | 样品状态 | 橙色整机完好 | 出厂编号 | 250408310001-1663 | | |

| 4 | H14260701581 | 结构设计及外观 | 自救器开启、封印条是否断裂，外壳是否严重破损变形 | 合格 | 合格 | GB 24502-2023《煤矿用自救器》7.3.1 a |
| | | 氧气瓶压力(MPa) | ≥18MPa | 22 | 合格 | GB 24502-2023《煤矿用自救器》7.3.1 c |

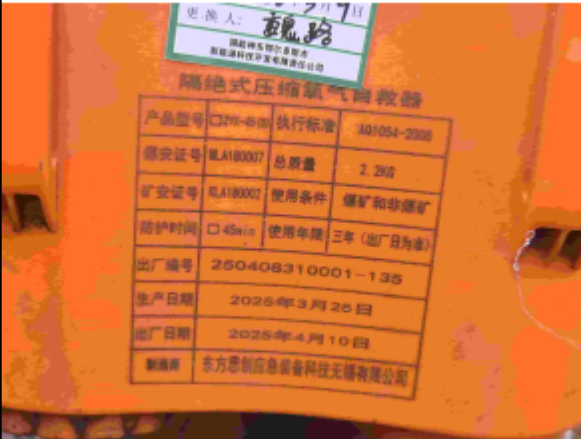
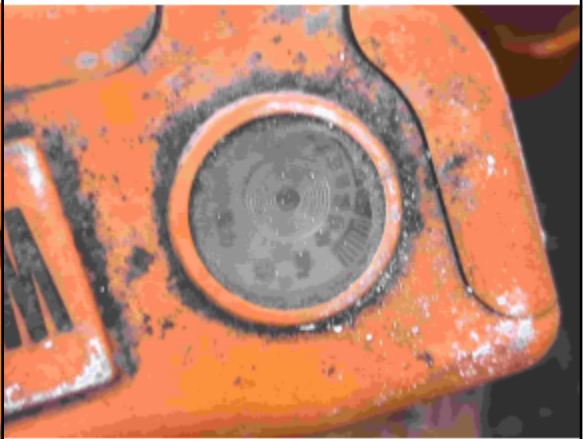
| 序号 | 样品状态 | 橙色整机完好 | 出厂编号 | 250408310001-135 | | |

| 5 | H14260701582 | 结构设计及外观 | 自救器开启、封印条是否断裂，外壳是否严重破损变形 | 合格 | 合格 | GB 24502-2023《煤矿用自救器》7.3.1 a |
| | | 氧气瓶压力(MPa) | ≥18MPa | 22 | 合格 | GB 24502-2023《煤矿用自救器》7.3.1 c |

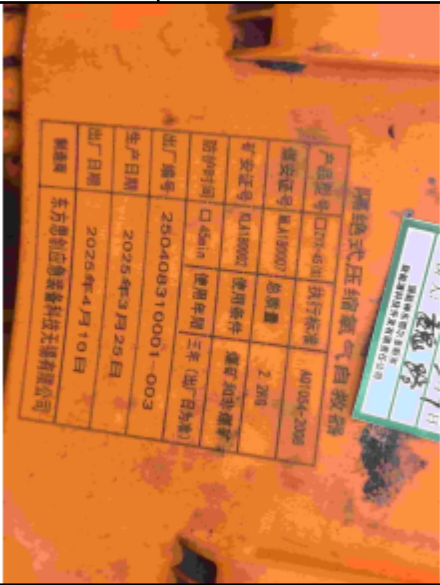
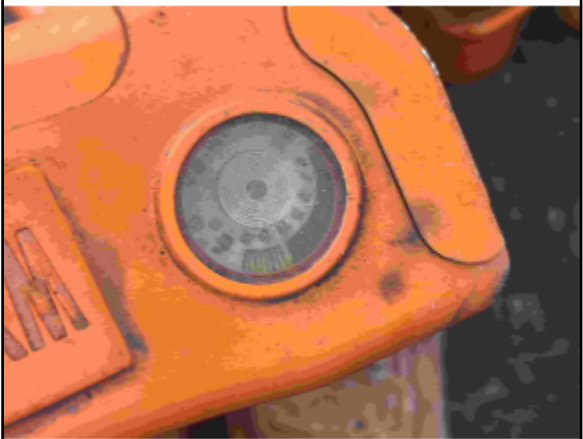
| 序号 | 样品状态 | 橙色整机完好 | 出厂编号 | 250408310001-003 | | |

| 6 | H14260701583 | 结构设计及外观 | 自救器开启、封印条是否断裂，外壳是否严重破损变形 | 合格 | 合格 | GB 24502-2023《煤矿用自救器》7.3.1 a |
| | | 氧气瓶压力(MPa) | ≥18MPa | 22 | 合格 | GB 24502-2023《煤矿用自救器》7.3.1 c |

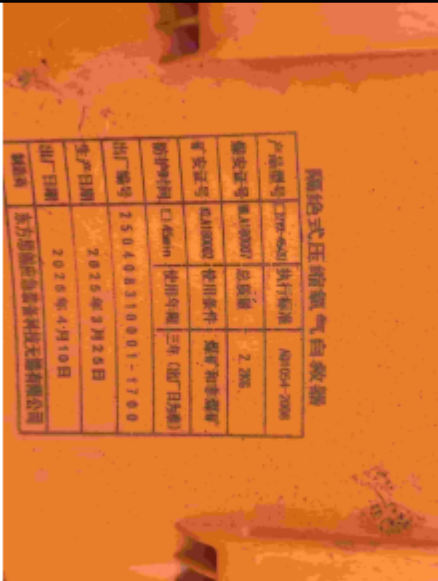
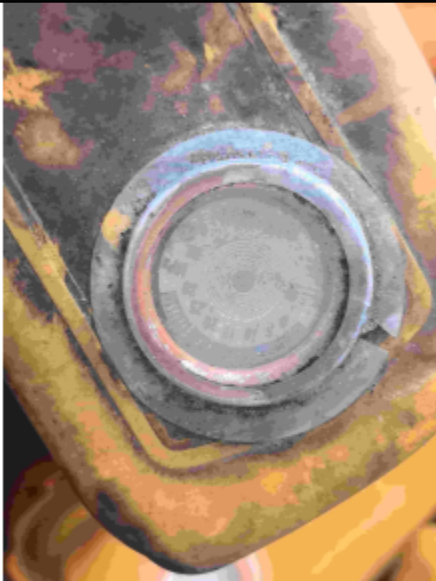
| 序号 | 样品状态 | 橙色整机完好 | 出厂编号 | 250408310001-1700 | | |

| | 7 | H14260701584 | 结构设计及外观 | 自救器开启、封印条是否断裂，外壳是否严重破损变形 | 合格 | 合格 |
| 氧气瓶压力 (MPa) | | | ≥18MPa | 21 | 合格 | GB 24502-2023《煤矿用自救器》7.3.1 c |

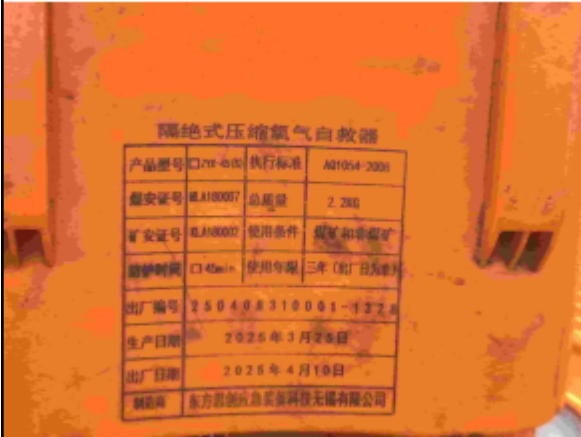
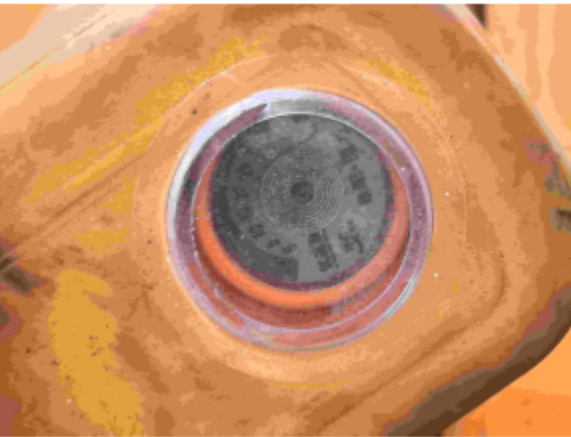
| 序号 | 样品状态 | 橙色整机完好 | 出厂编号 | 250408310001-1328 | | |

| | 8 | H14260701585 | 结构设计及外观 | 自救器开启、封印条是否断裂，外壳是否严重破损变形 | 合格 | 合格 |
| 氧气瓶压力 (MPa) | | | ≥18MPa | 22 | 合格 | GB 24502-2023《煤矿用自救器》7.3.1 c |

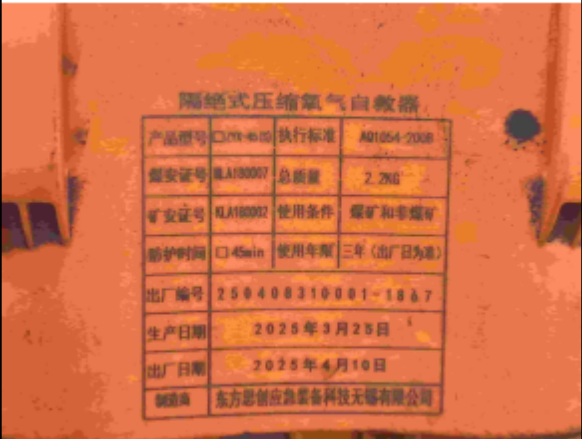
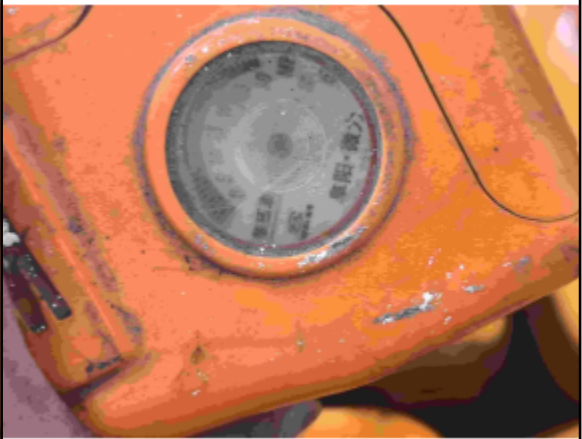
| 序号 | 样品状态 | 橙色整机完好 | 出厂编号 | 250408310001-1867 | | |

| 9 | H14260701586 | 结构设计及外观 | 自救器开启、封印条是否断裂，外壳是否严重破损变形 | 合格 | 合格 | GB 24502-2023《煤矿用自救器》7.3.1 a |
| | | 氧气瓶压力(MPa) | ≥18MPa | 22 | 合格 | GB 24502-2023《煤矿用自救器》7.3.1 c |

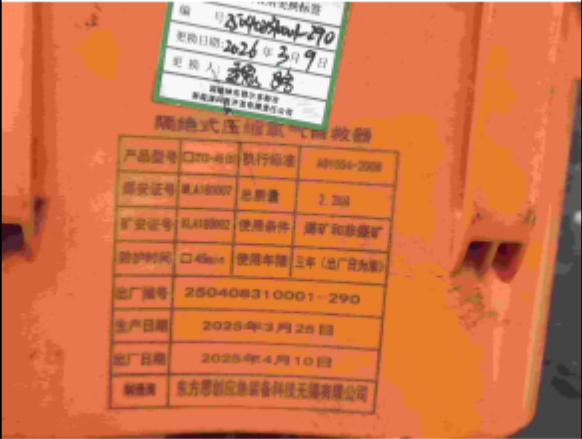
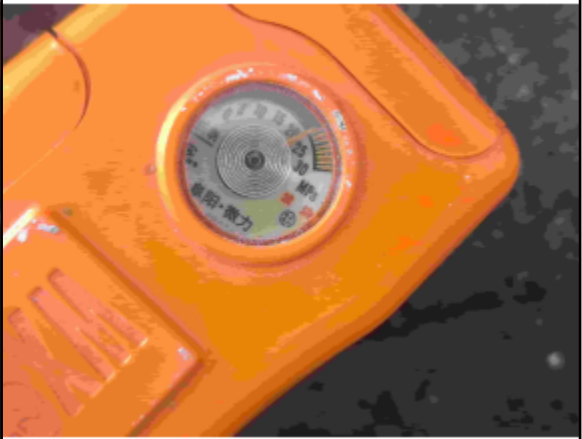
| 序号 | 样品状态 | 橙色整机完好 | 出厂编号 | 250408310001-290 | | |

| 10 | H14260701587 | 结构设计及外观 | 自救器开启、封印条是否断裂，外壳是否严重破损变形 | 合格 | 合格 | GB 24502-2023《煤矿用自救器》7.3.1 a |
| | | 氧气瓶压力(MPa) | ≥18MPa | 21 | 合格 | GB 24502-2023《煤矿用自救器》7.3.1 c |
