# 检测检验报告

样品名称： 隔绝式压缩氧气自救器（在用品）  
规格型号： ZYX-45（S）  
委托单位：  
报告日期： 2026-08-03

| 依据标准 | GB 24502-2023 《煤矿用自救器》 | | |
| 检验结论 | 经检验，该10个样品所检项目的检测结果均符合GB 24502-2023《煤矿用自救器》的规定。 <div></div> | | |

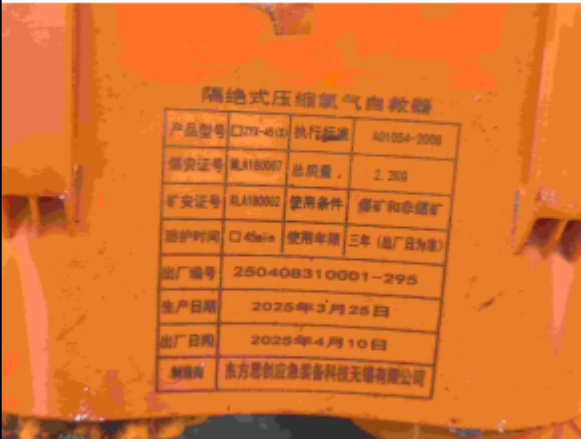
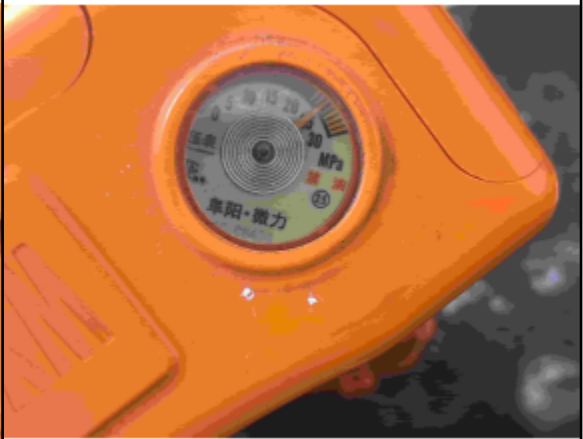
| 序号 | 样品状态 | 橙色整机完好 | 出厂编号 | 250408310001-295 | | |
| | | 结构设计及外观 | 自救器开启、封印条是否断裂，外壳是否严重破损变形 | 合格 | 合格 | GB 24502-2023《煤矿用自救器》7.3.1 a |
| 1 | H14260701588 | 氧气瓶压力(MPa) | ≥18MPa | 25 | 合格 | GB 24502-2023《煤矿用自救器》7.3.1 c |

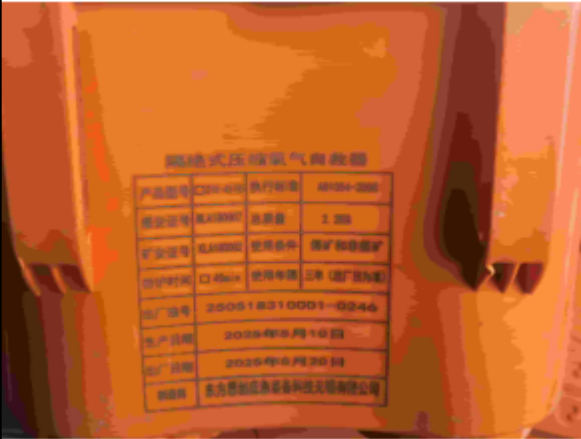
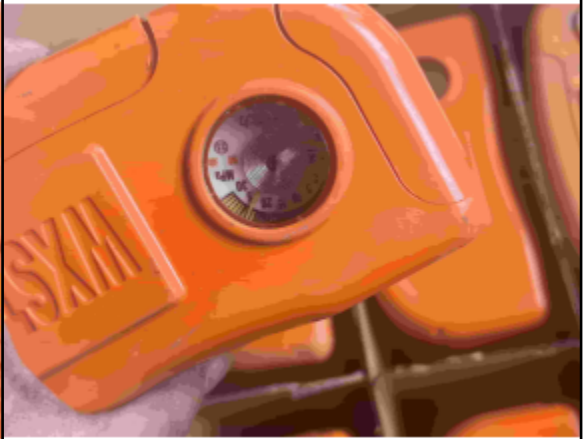
| 序号 | 样品状态 | 橙色整机完好 | 出厂编号 | 250518310001-0246 | | |
| | | 结构设计及外观 | 自救器开启、封印条是否断裂，外壳是否严重破损变形 | 合格 | 合格 | GB 24502-2023《煤矿用自救器》7.3.1 a |
| 2 | H14260701589 | 氧气瓶压力(MPa) | ≥18MPa | 23 | 合格 | GB 24502-2023《煤矿用自救器》7.3.1 c |

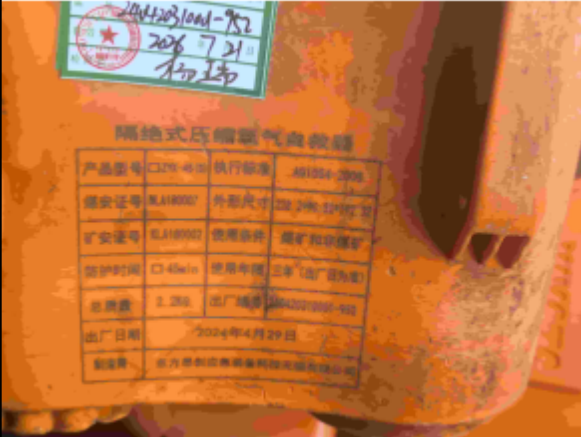
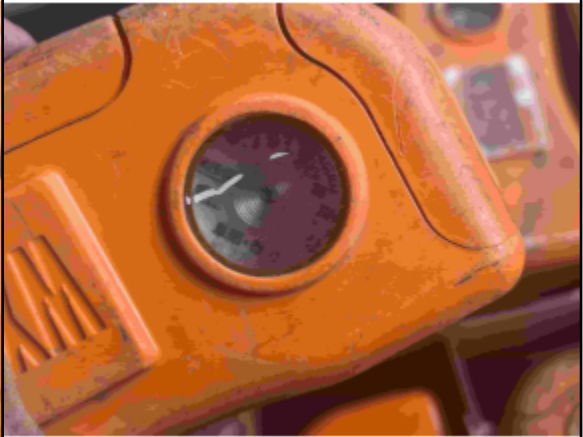
| 序号 | 样品状态 | 橙色整机完好 | 出厂编号 | 240420310001-952 | | |
| 3 | H14260701590 | 结构设计及外观 | 自救器开启、封印条是否断裂，外壳是否严重破损变形 | 合格 | 合格 | GB 24502-2023《煤矿用自救器》7.3.1 a |
| | | 氧气瓶压力 (MPa) | ≥18MPa | 22 | 合格 | GB 24502-2023《煤矿用自救器》7.3.1 c |

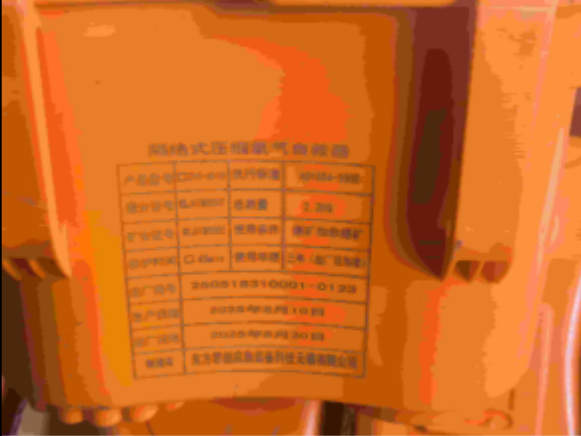
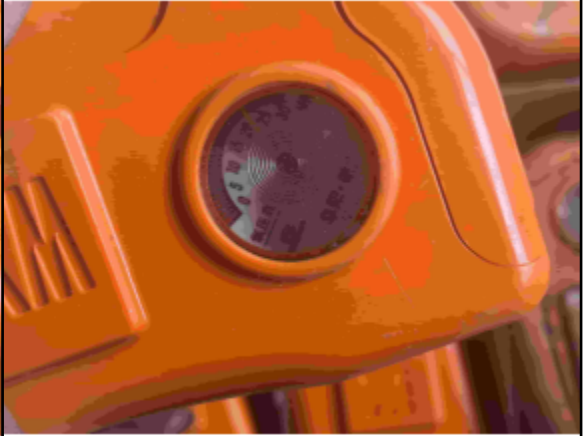
| 序号 | 样品状态 | 橙色整机完好 | 出厂编号 | 250518310001-0123 | | |
| 4 | H14260701591 | 结构设计及外观 | 自救器开启、封印条是否断裂，外壳是否严重破损变形 | 合格 | 合格 | GB 24502-2023《煤矿用自救器》7.3.1 a |
| | | 氧气瓶压力 (MPa) | ≥18MPa | 22 | 合格 | GB 24502-2023《煤矿用自救器》7.3.1 c |

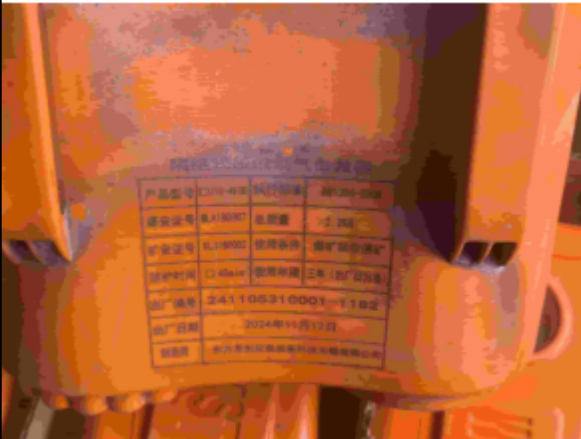
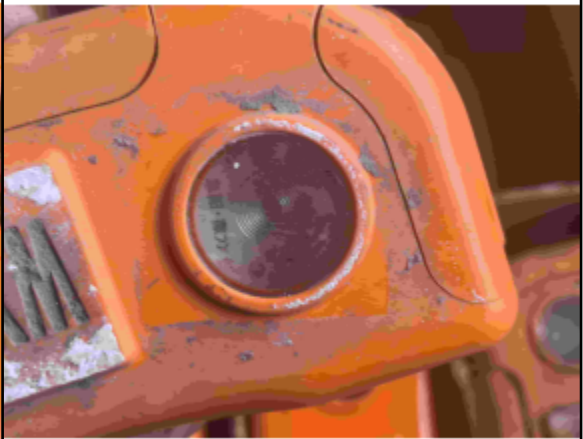
| 序号 | 样品状态 | 橙色整机完好 | 出厂编号 | 241105310001-1182 | | |
| 5 | H14260701592 | 结构设计及外观 | 自救器开启、封印条是否断裂，外壳是否严重破损变形 | 合格 | 合格 | GB 24502-2023《煤矿用自救器》7.3.1 a |
| | | 氧气瓶压力(MPa) | ≥18MPa | 22 | 合格 | GB 24502-2023《煤矿用自救器》7.3.1 c |

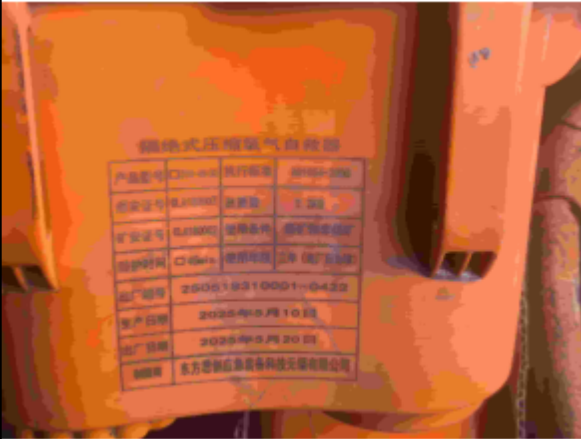
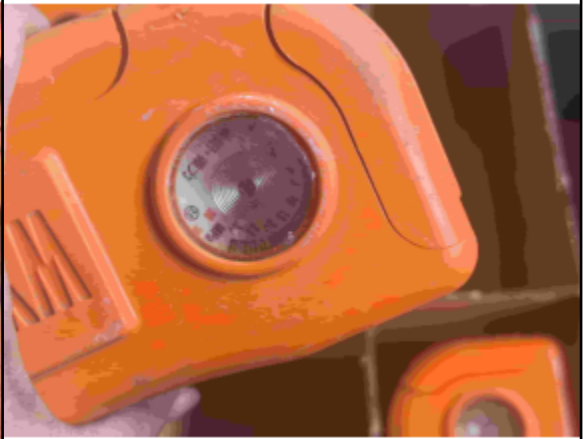
| 序号 | 样品状态 | 橙色整机完好 | 出厂编号 | 250518310001-0422 | | |
| 6 | H14260701593 | 结构设计及外观 | 自救器开启、封印条是否断裂，外壳是否严重破损变形 | 合格 | 合格 | GB 24502-2023《煤矿用自救器》7.3.1 a |
| | | 氧气瓶压力(MPa) | ≥18MPa | 21 | 合格 | GB 24502-2023《煤矿用自救器》7.3.1 c |

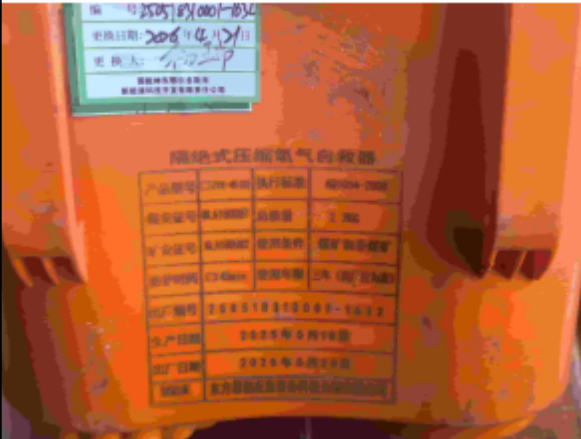
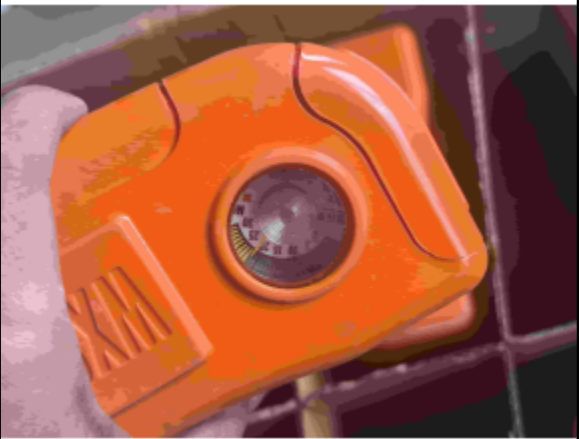
| 序号 | 样品状态 | 橙色整机完好 | 出厂编号 | 250518310001-1632 | | |
| 7 | H14260701594 | 结构设计及外观 | 自救器开启、封印条是否断裂，外壳是否严重破损变形 | 合格 | 合格 | GB 24502-2023《煤矿用自救器》7.3.1 a |
| | | 氧气瓶压力(MPa) | ≥18MPa | 22 | 合格 | GB 24502-2023《煤矿用自救器》7.3.1 c |

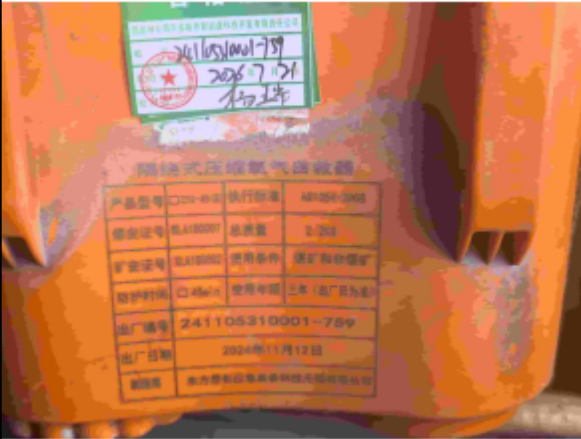
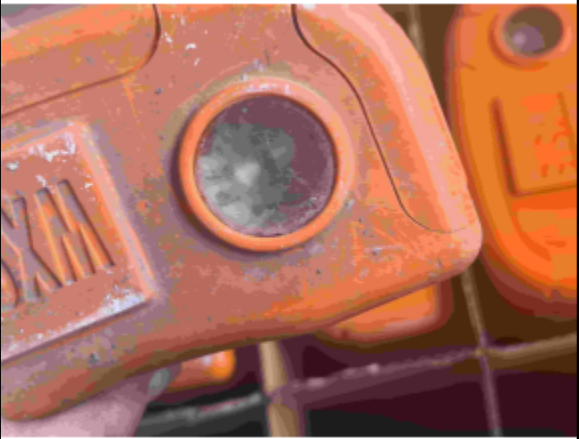
| 序号 | 样品状态 | 橙色整机完好 | 出厂编号 | 241105310001-759 | | |
| 8 | H14260701595 | 结构设计及外观 | 自救器开启、封印条是否断裂，外壳是否严重破损变形 | 合格 | 合格 | GB 24502-2023《煤矿用自救器》7.3.1 a |
| | | 氧气瓶压力(MPa) | ≥18MPa | 22 | 合格 | GB 24502-2023《煤矿用自救器》7.3.1 c |

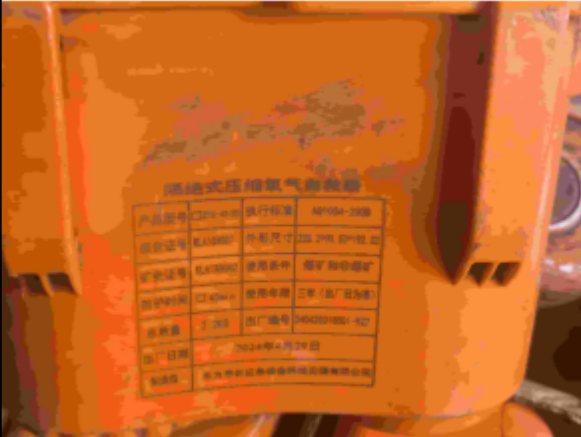
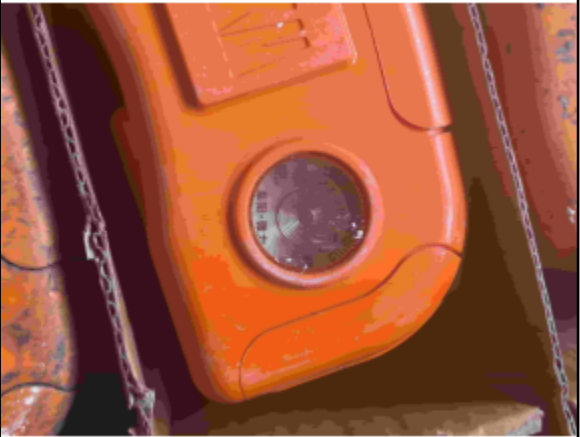
| 序号 | 样品状态 | 橙色整机完好 | 出厂编号 | 240420310001-927 | | |
| 9 | H14260701596 | 结构设计及外观 | 自救器开启、封印条是否断裂，外壳是否严重破损变形 | 合格 | 合格 | GB 24502-2023《煤矿用自救器》7.3.1 a |
| | | 氧气瓶压力(MPa) | ≥18MPa | 22 | 合格 | GB 24502-2023《煤矿用自救器》7.3.1 c |

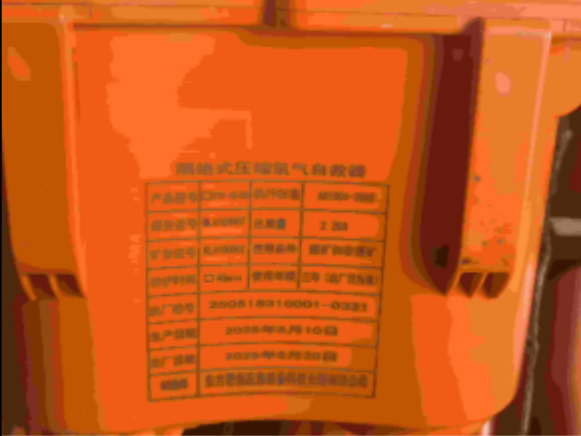
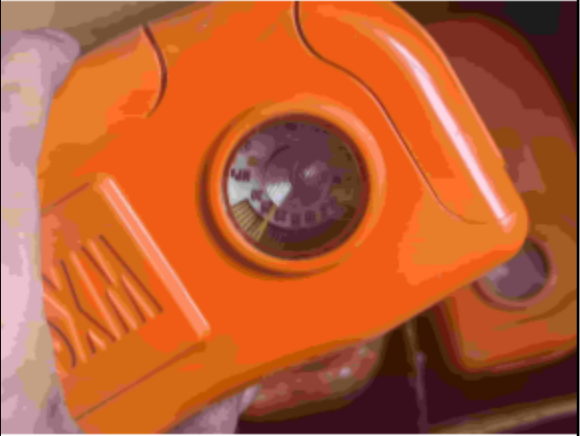
| 序号 | 样品状态 | 橙色整机完好 | 出厂编号 | 250518310001-0331 | | |
| 10 | H14260701597 | 结构设计及外观 | 自救器开启、封印条是否断裂，外壳是否严重破损变形 | 合格 | 合格 | GB 24502-2023《煤矿用自救器》7.3.1 a |
| | | 氧气瓶压力(MPa) | ≥18MPa | 23 | 合格 | GB 24502-2023《煤矿用自救器》7.3.1 c |
