# 检测检验报告

样品名称： 隔绝式压缩氧气自救器（在用品）  
规格型号： ZYX-45（S）  
委托单位：  
报告日期： 2026-08-03

| 依据标准 | GB 24502-2023 《煤矿用自救器》 | | |

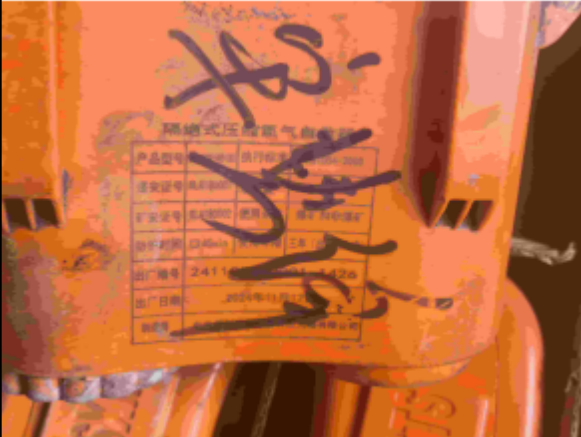
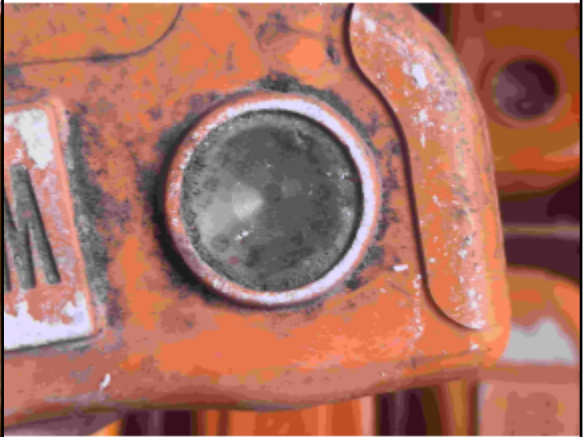
| 序号 | 样品状态 | 橙色整机完好 | 出厂编号 | 241105310001-1426 | | |

| 1 | H14260701598 | 结构设计及外观 | 自救器开启、封印条是否断裂，外壳是否严重破损变形 | 合格 | 合格 | GB 24502-2023《煤矿用自救器》7.3.1 a |
| | | 氧气瓶压力(MPa) | ≥18MPa | 22 | 合格 | GB 24502-2023《煤矿用自救器》7.3.1 c |

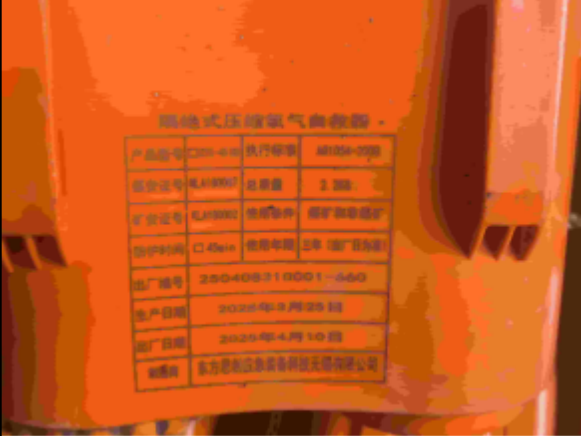
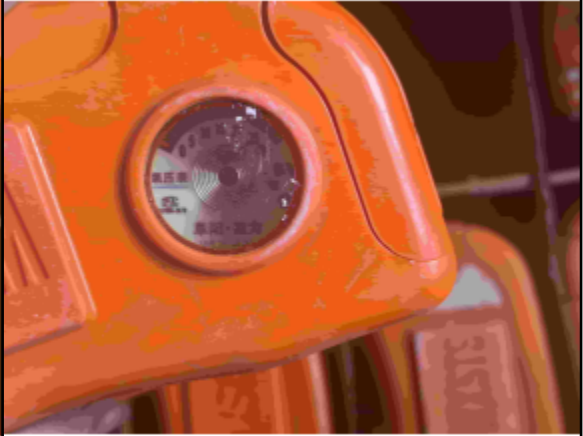
| 序号 | 样品状态 | 橙色整机完好 | 出厂编号 | 250408310001-660 | | |

| 2 | H14260701599 | 结构设计及外观 | 自救器开启、封印条是否断裂，外壳是否严重破损变形 | 合格 | 合格 | GB 24502-2023《煤矿用自救器》7.3.1 a |
| | | 氧气瓶压力(MPa) | ≥18MPa | 22 | 合格 | GB 24502-2023《煤矿用自救器》7.3.1 c |

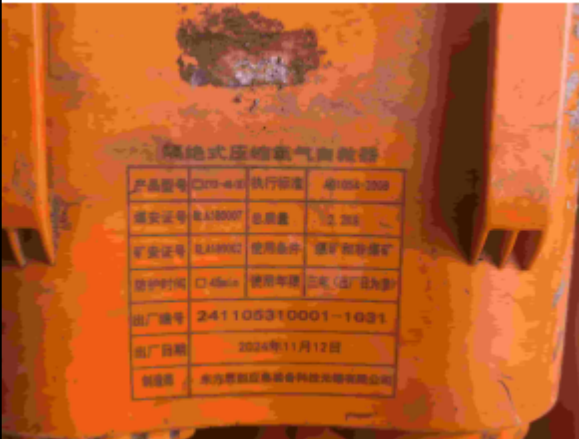
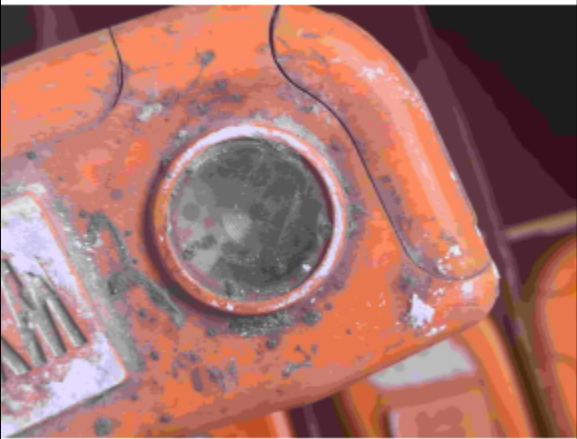
| 序号 | 样品状态 | 橙色整机完好 | 出厂编号 | 241105310001-1031 | | |

| 3 | H14260701600 | 结构设计及外观 | 自救器开启、封印条是否断裂，外壳是否严重破损变形 | 合格 | 合格 | GB 24502-2023《煤矿用自救器》7.3.1 a |
| | | 氧气瓶压力(MPa) | ≥18MPa | 21 | 合格 | GB 24502-2023《煤矿用自救器》7.3.1 c |

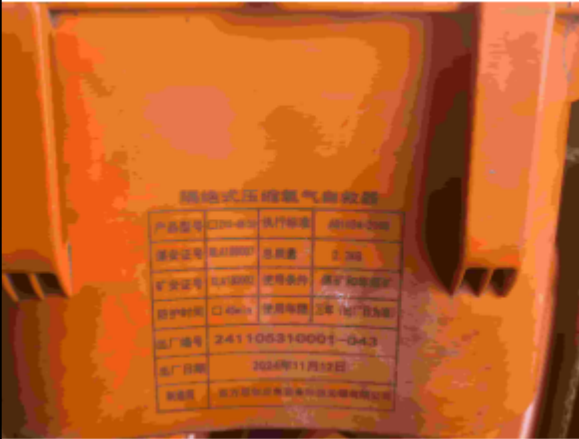
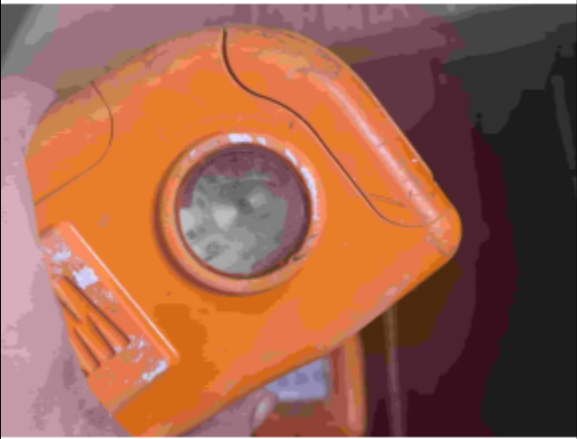
| 序号 | 样品状态 | 橙色整机完好 | 出厂编号 | 241105310001-043 | | |

| 4 | H14260701601 | 结构设计及外观 | 自救器开启、封印条是否断裂，外壳是否严重破损变形 | 合格 | 合格 | GB 24502-2023《煤矿用自救器》7.3.1 a |
| | | 氧气瓶压力(MPa) | ≥18MPa | 22 | 合格 | GB 24502-2023《煤矿用自救器》7.3.1 c |

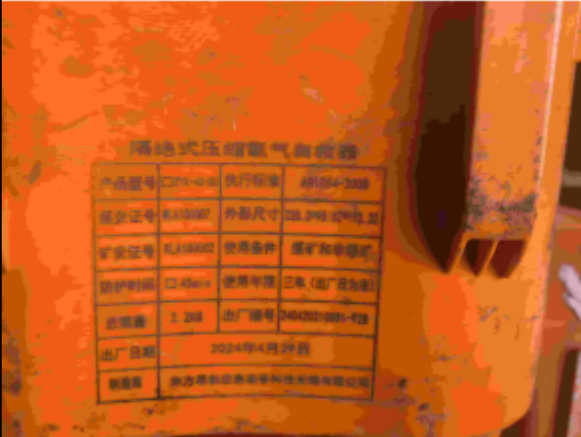
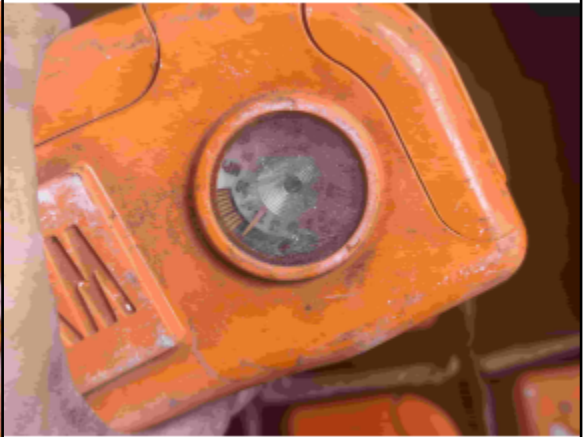
| 序号 | 样品状态 | 橙色整机完好 | 出厂编号 | 240420310001-928 | | |

| 5 | H14260701602 | 结构设计及外观 | 自救器开启、封印条是否断裂，外壳是否严重破损变形 | 合格 | 合格 | GB 24502-2023《煤矿用自救器》7.3.1 a |
| | | 氧气瓶压力 (MPa) | ≥18MPa | 20 | 合格 | GB 24502-2023《煤矿用自救器》7.3.1 c |

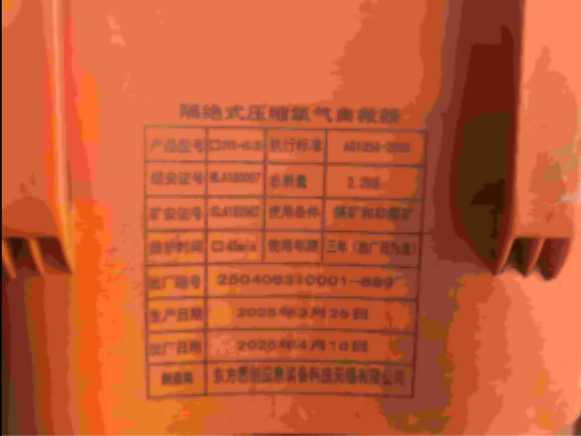
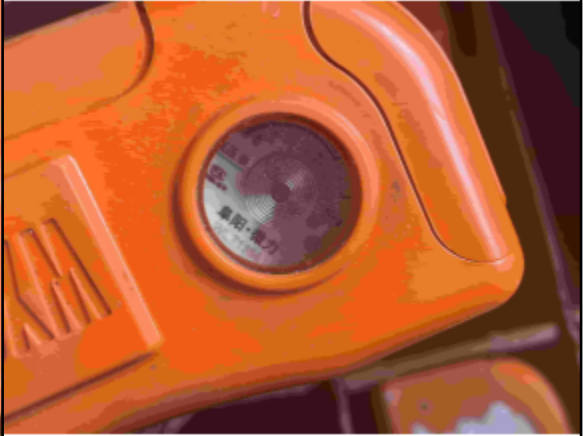
| 序号 | 样品状态 | 橙色整机完好 | 出厂编号 | 250408310001-889 | | |

| 6 | H14260701603 | 结构设计及外观 | 自救器开启、封印条是否断裂，外壳是否严重破损变形 | 合格 | 合格 | GB 24502-2023《煤矿用自救器》7.3.1 a |
| | | 氧气瓶压力 (MPa) | ≥18MPa | 22 | 合格 | GB 24502-2023《煤矿用自救器》7.3.1 c |

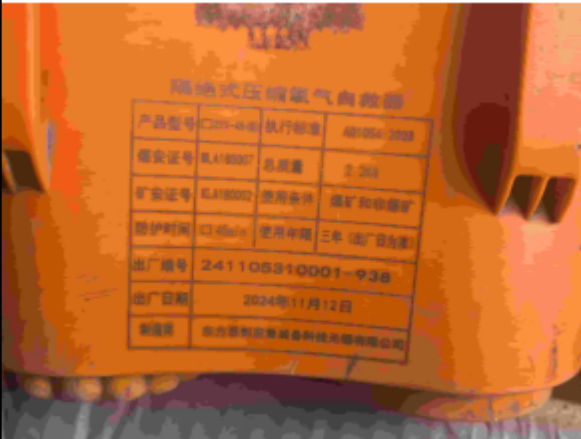
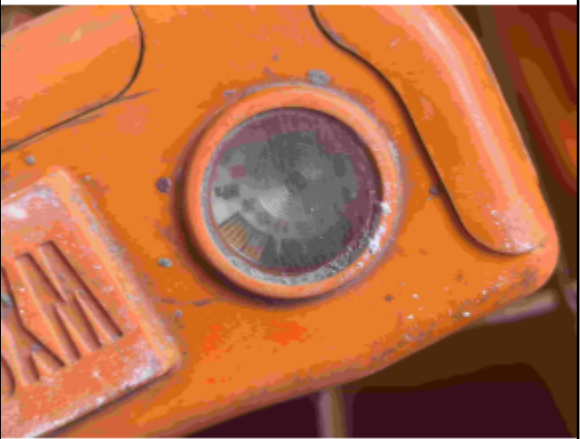
| 序号 | 样品状态 | 橙色整机完好 | 出厂编号 | 241105310001-938 | | |

| 7 | H14260701604 | 结构设计及外观 | 自救器开启、封印条是否断裂，外壳是否严重破损变形 | 合格 | 合格 | GB 24502-2023《煤矿用自救器》7.3.1 a |
| | | 氧气瓶压力(MPa) | ≥18MPa | 20 | 合格 | GB 24502-2023《煤矿用自救器》7.3.1 c |

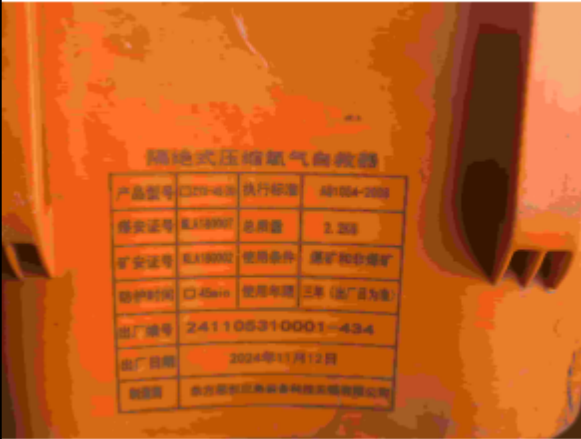
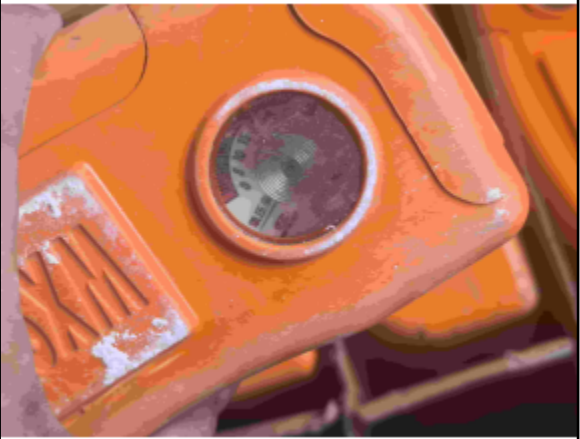
| 序号 | 样品状态 | 橙色整机完好 | 出厂编号 | 241105310001-434 | | |

| 8 | H14260701605 | 结构设计及外观 | 自救器开启、封印条是否断裂，外壳是否严重破损变形 | 合格 | 合格 | GB 24502-2023《煤矿用自救器》7.3.1 a |
| | | 氧气瓶压力(MPa) | ≥18MPa | 20 | 合格 | GB 24502-2023《煤矿用自救器》7.3.1 c |

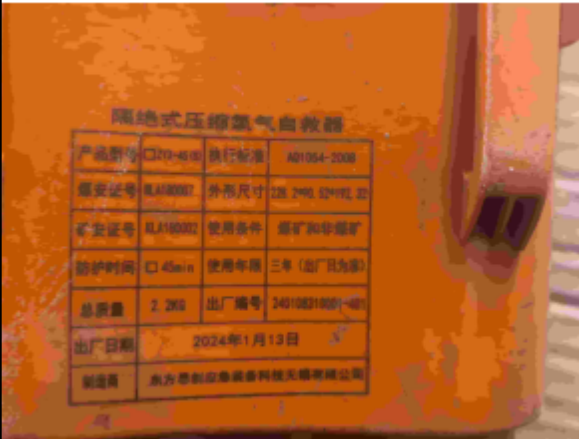
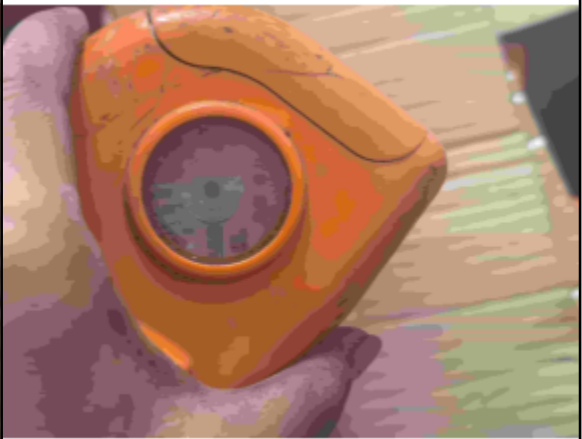
| 序号 | 样品状态 | 橙色整机完好 | 出厂编号 | 240108310001-401 | | |

| 9 | H14260701606 | 结构设计及外观 | 自救器开启、封印条是否断裂，外壳是否严重破损变形 | 合格 | 合格 | GB 24502-2023《煤矿用自救器》7.3.1 a |
| | | 氧气瓶压力(MPa) | ≥18MPa | 22 | 合格 | GB 24502-2023《煤矿用自救器》7.3.1 c |

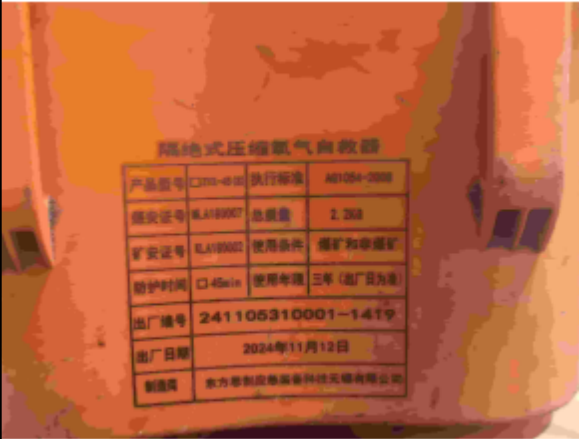
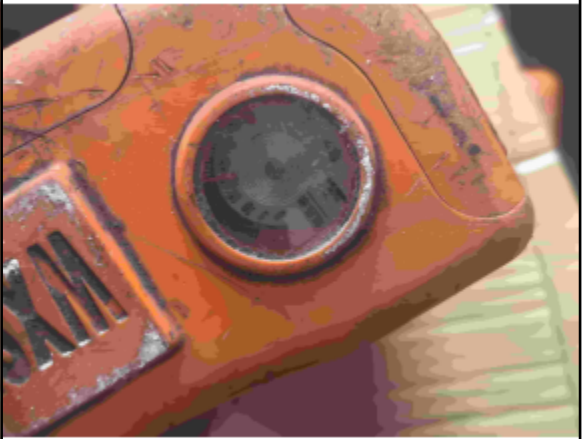
| 序号 | 样品状态 | 橙色整机完好 | 出厂编号 | 241105310001-1419 | | |

| 10 | H14260701607 | 结构设计及外观 | 自救器开启、封印条是否断裂，外壳是否严重破损变形 | 合格 | 合格 | GB 24502-2023《煤矿用自救器》7.3.1 a |
| | | 氧气瓶压力(MPa) | ≥18MPa | 22 | 合格 | GB 24502-2023《煤矿用自救器》7.3.1 c |
