# 检测检验报告

| 样品名称： | 隔绝式压缩氧气自救器（在用品） |
| 规格型号： | ZYX30 |
| 委托单位： | 塔然高勒煤矿 |

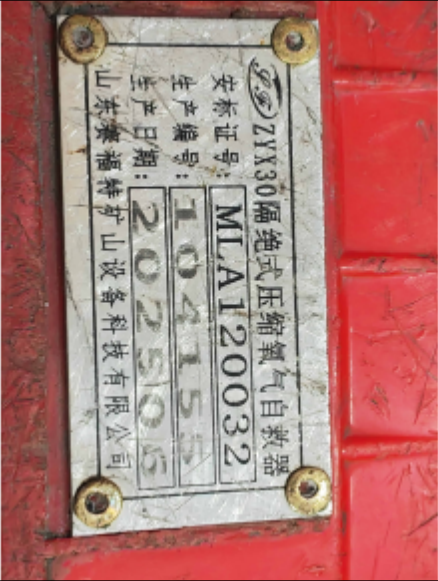
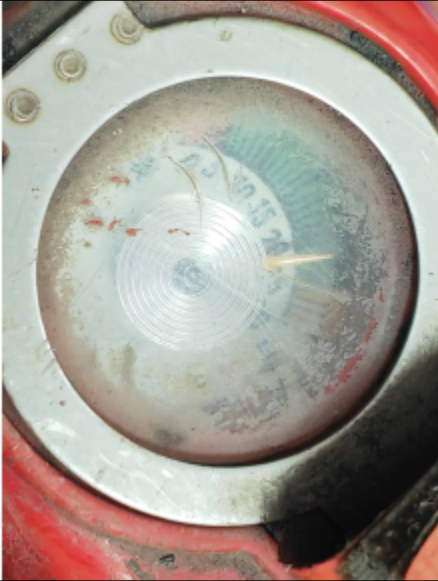
| 序号 | 样品状态 | 红色整机完好 | 出厂编号 | 104155 | | |

| 1 | H14260706288 | 结构设计及外观 | 自救器开启、封印条是否断裂，外壳是否严重破损变形 | 合格 | 合格 | GB 24502-2023《煤矿用自救器》7.3.1 a |
| | | 氧气瓶压力 (MPa) | ≥18MPa | 22 | 合格 | GB 24502-2023《煤矿用自救器》7.3.1 c |

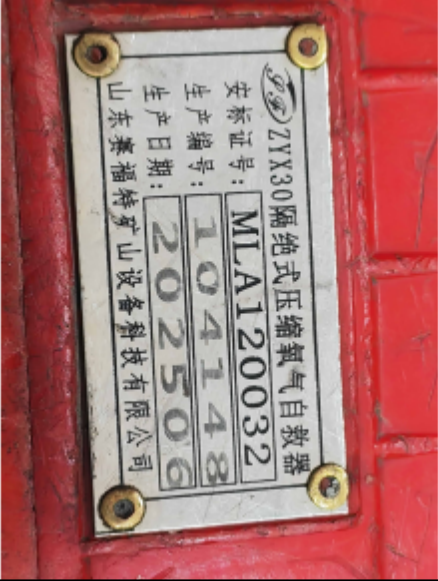
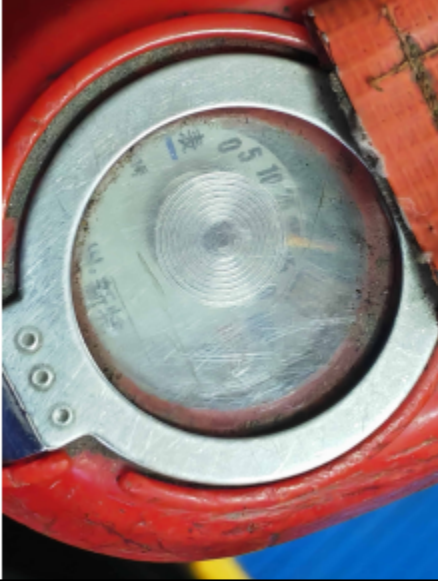
| 序号 | 样品状态 | 红色整机完好 | 出厂编号 | 104148 | | |

| 2 | H14260706289 | 结构设计及外观 | 自救器开启、封印条是否断裂，外壳是否严重破损变形 | 合格 | 合格 | GB 24502-2023《煤矿用自救器》7.3.1 a |
| | | 氧气瓶压力 (MPa) | ≥18MPa | 22 | 合格 | GB 24502-2023《煤矿用自救器》7.3.1 c |

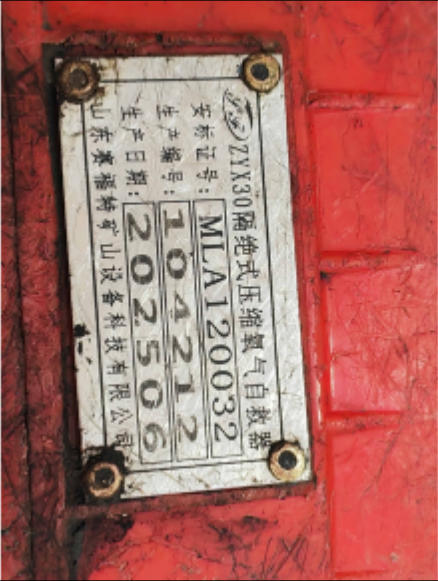
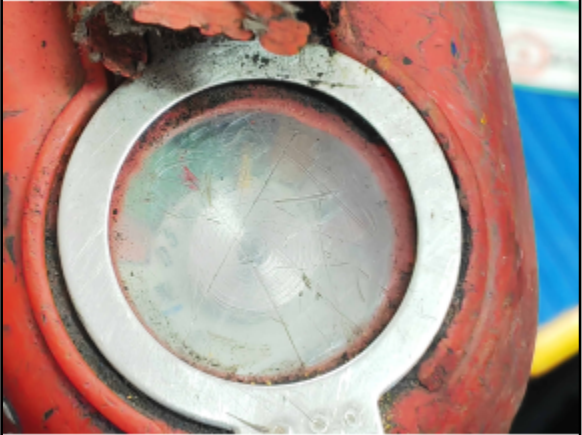
| 序号 | 样品状态 | 红色整机完好 | 出厂编号 | 104212 | | |

| 3 | H14260706290 | 结构设计及外观 | 自救器开启、封印条是否断裂，外壳是否严重破损变形 | 合格 | 合格 | GB 24502-2023《煤矿用自救器》7.3.1 a |
| | | 氧气瓶压力(MPa) | ≥18MPa | 22 | 合格 | GB 24502-2023《煤矿用自救器》7.3.1 c |

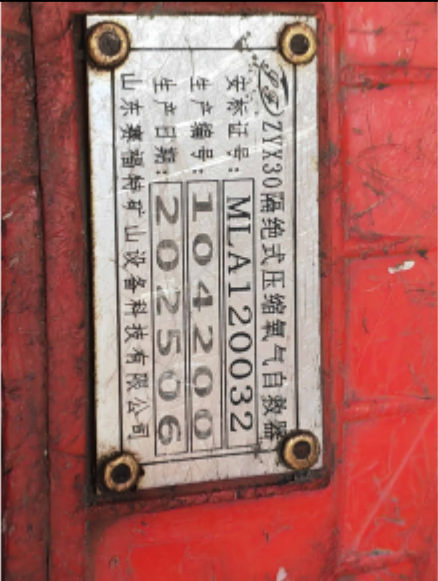
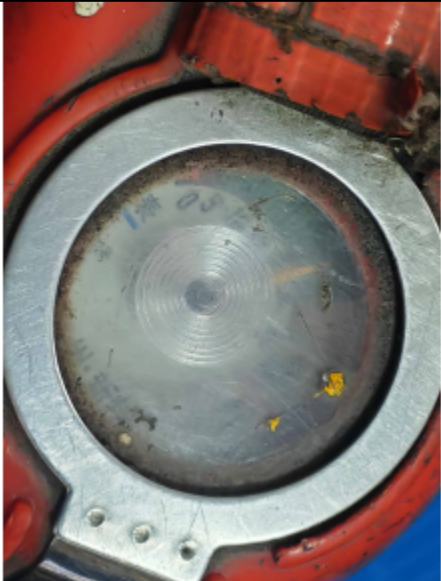
| 序号 | 样品状态 | 红色整机完好 | 出厂编号 | 104200 | | |

| 4 | H14260706291 | 结构设计及外观 | 自救器开启、封印条是否断裂，外壳是否严重破损变形 | 合格 | 合格 | GB 24502-2023《煤矿用自救器》7.3.1 a |
| | | 氧气瓶压力(MPa) | ≥18MPa | 21 | 合格 | GB 24502-2023《煤矿用自救器》7.3.1 c |

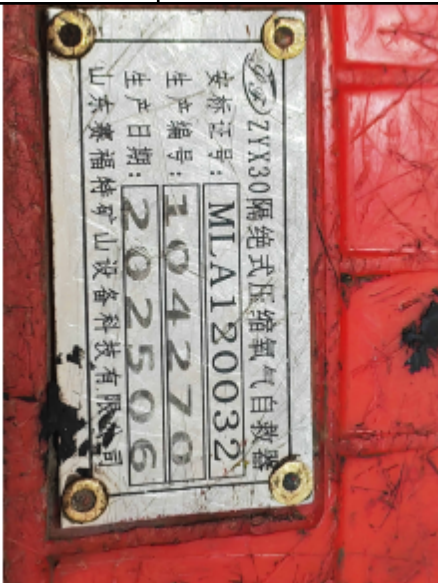
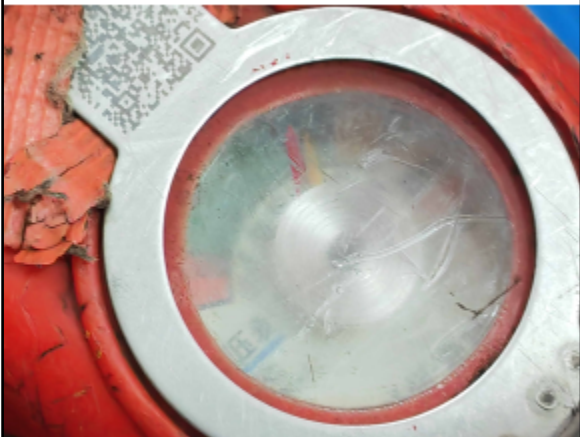
| 序号 | 样品状态 | 红色整机完好 | 出厂编号 | 104270 | | |

| | 5 | H14260706292 | 结构设计及外观 | 自救器开启、封印条是否断裂，外壳是否严重破损变形 | 合格 | 合格 |
| 氧气瓶压力 (MPa) | | | ≥18MPa | 22 | 合格 | GB 24502-2023《煤矿用自救器》7.3.1 c |

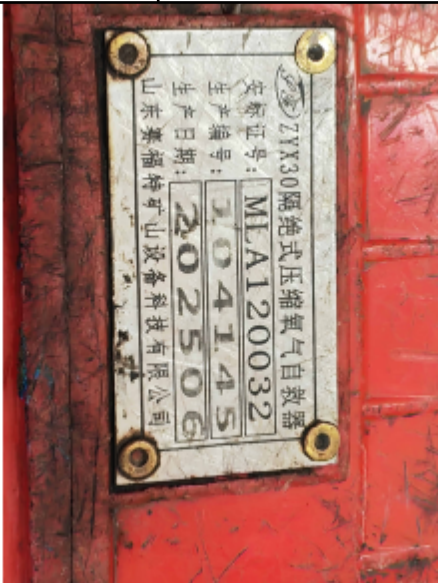
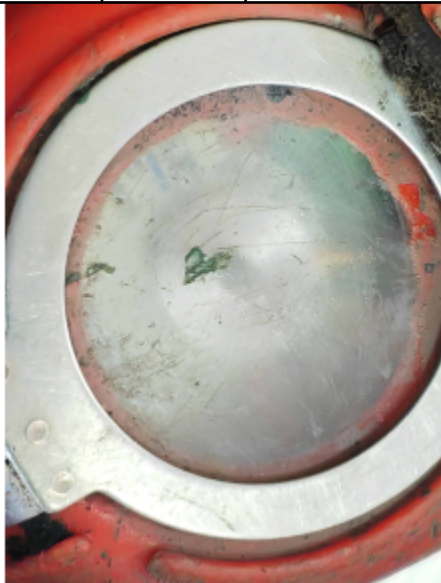
| 序号 | 样品状态 | 红色整机完好 | 出厂编号 | 104145 | | |

| | 6 | H14260706293 | 结构设计及外观 | 自救器开启、封印条是否断裂，外壳是否严重破损变形 | 合格 | 合格 |
| 氧气瓶压力 (MPa) | | | ≥18MPa | 21 | 合格 | GB 24502-2023《煤矿用自救器》7.3.1 c |

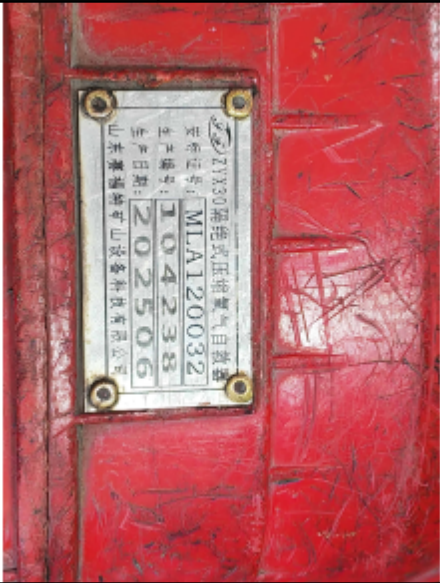
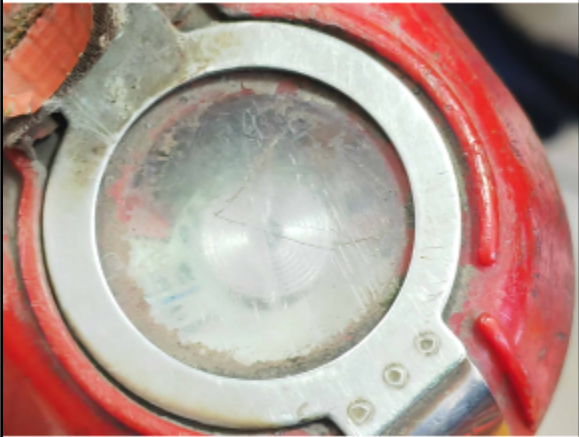
| 序号 | 样品状态 | 红色整机完好 | 出厂编号 | 104238 | | |

| 9 | H14260706296 | 结构设计及外观 | 自救器开启、封印条是否断裂，外壳是否严重破损变形 | 合格 | 合格 | GB 24502-2023《煤矿用自救器》7.3.1 a |
| | | 氧气瓶压力 (MPa) | ≥18MPa | 21 | 合格 | GB 24502-2023《煤矿用自救器》7.3.1 c |

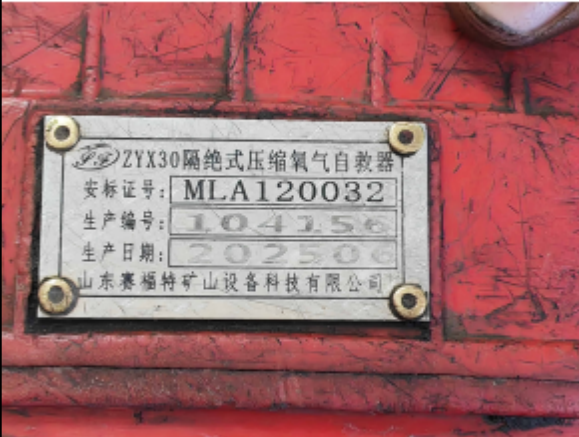
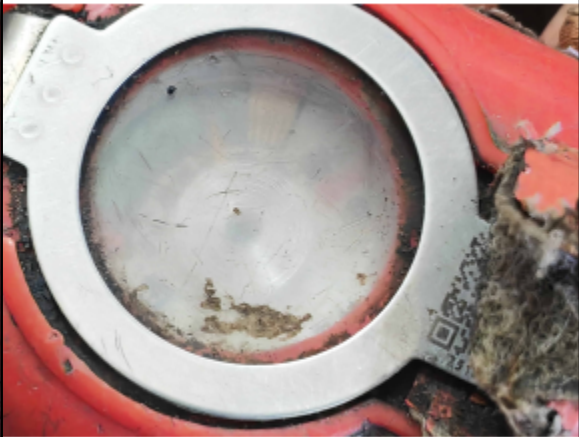
| 序号 | 样品状态 | 红色整机完好 | 出厂编号 | 104156 | | |

| 10 | H14260706297 | 结构设计及外观 | 自救器开启、封印条是否断裂，外壳是否严重破损变形 | 合格 | 合格 | GB 24502-2023《煤矿用自救器》7.3.1 a |
| | | 氧气瓶压力 (MPa) | ≥18MPa | 21 | 合格 | GB 24502-2023《煤矿用自救器》7.3.1 c |
