# 检测检验报告

| 样品名称： | 隔绝式压缩氧气自救器（在用品） |
| 规格型号： | ZYX30 |
| 委托单位： | 塔然高勒煤矿 |

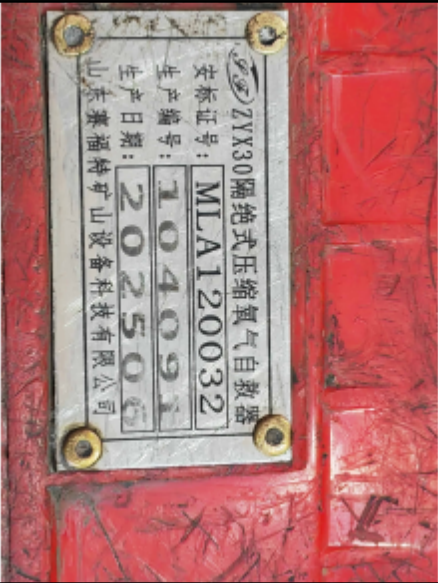
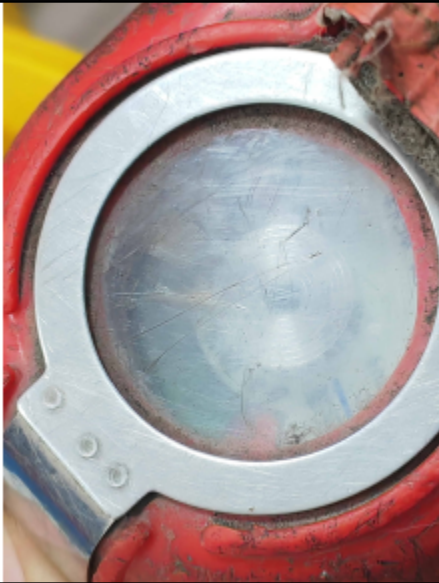
| 序号 | 样品状态 | 红色整机完好 | 出厂编号 | 104091 | | |

| 1 | H14260706298 | 结构设计及外观 | 自救器开启、封印条是否断裂，外壳是否严重破损变形 | 合格 | 合格 | GB 24502-2023《煤矿用自救器》7.3.1 a |
| | | 氧气瓶压力 (MPa) | ≥18MPa | 21 | 合格 | GB 24502-2023《煤矿用自救器》7.3.1 c |

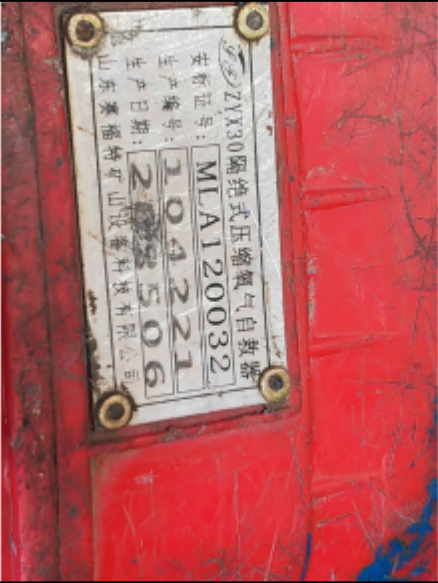
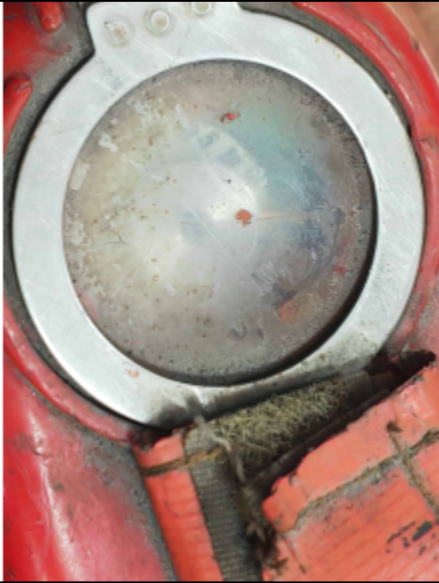
| 序号 | 样品状态 | 红色整机完好 | 出厂编号 | 104221 | | |

| 2 | H14260706299 | 结构设计及外观 | 自救器开启、封印条是否断裂，外壳是否严重破损变形 | 合格 | 合格 | GB 24502-2023《煤矿用自救器》7.3.1 a |
| | | 氧气瓶压力 (MPa) | ≥18MPa | 21 | 合格 | GB 24502-2023《煤矿用自救器》7.3.1 c |

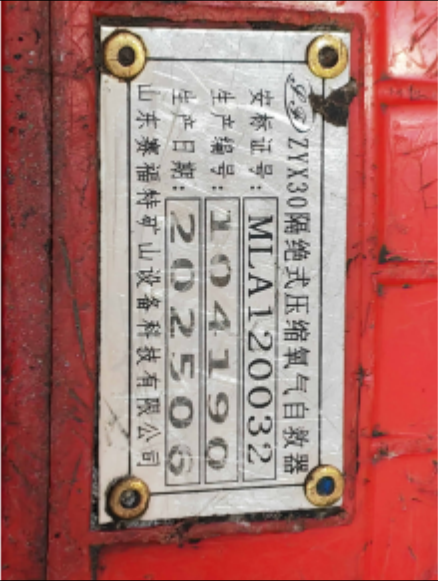
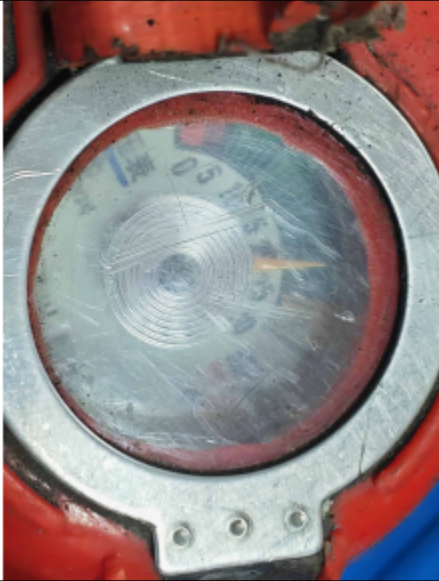
| 序号 | 样品状态 | 红色整机完好 | 出厂编号 | 104190 | | |

| 5 | H14260706302 | 结构设计及外观 | 自救器开启、封印条是否断裂，外壳是否严重破损变形 | 合格 | 合格 | GB 24502-2023《煤矿用自救器》7.3.1 a |
| | | 氧气瓶压力 (MPa) | ≥18MPa | 21 | 合格 | GB 24502-2023《煤矿用自救器》7.3.1 c |

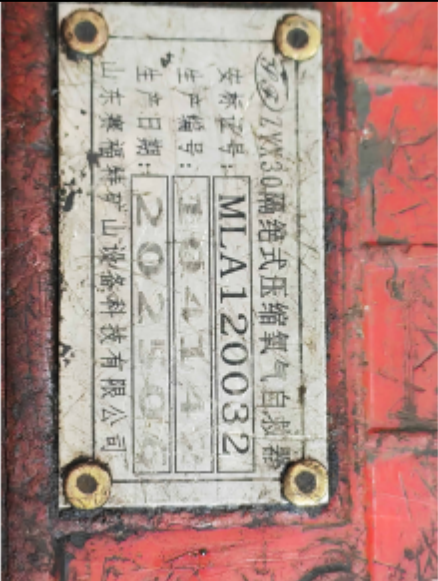
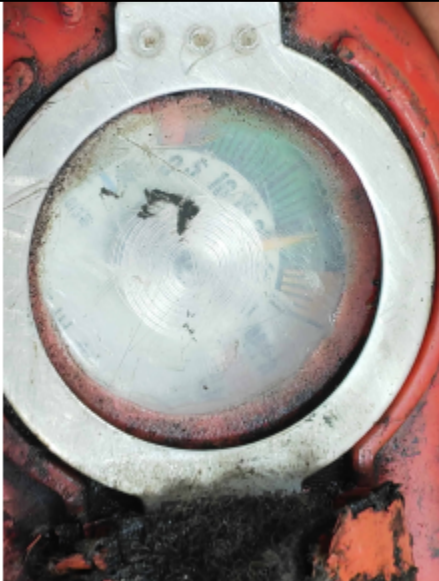
| 序号 | 样品状态 | 红色整机完好 | 出厂编号 | 104142 | | |

| 6 | H14260706303 | 结构设计及外观 | 自救器开启、封印条是否断裂，外壳是否严重破损变形 | 合格 | 合格 | GB 24502-2023《煤矿用自救器》7.3.1 a |
| | | 氧气瓶压力 (MPa) | ≥18MPa | 21 | 合格 | GB 24502-2023《煤矿用自救器》7.3.1 c |

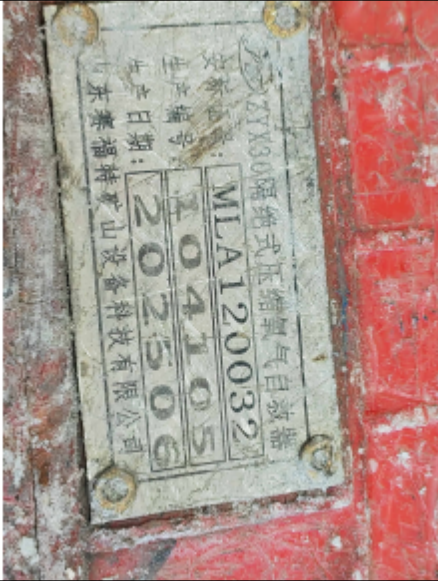
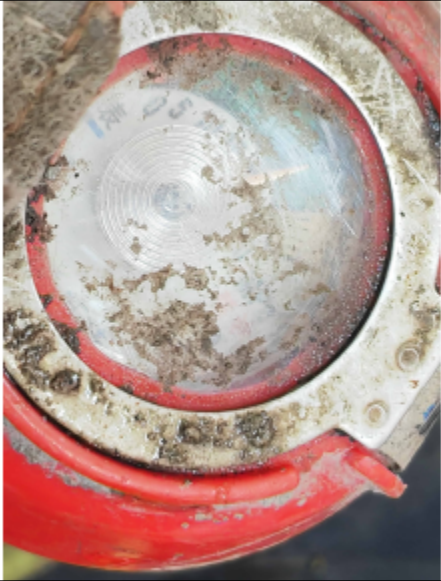
| 序号 | 样品状态 | 红色整机完好 | 出厂编号 | 104105 | | |

| 7 | H14260706304 | 结构设计及外观 | 自救器开启、封印条是否断裂，外壳是否严重破损变形 | 合格 | 合格 | GB 24502-2023《煤矿用自救器》7.3.1 a |
| | | 氧气瓶压力 (MPa) | ≥18MPa | 21 | 合格 | GB 24502-2023《煤矿用自救器》7.3.1 c |

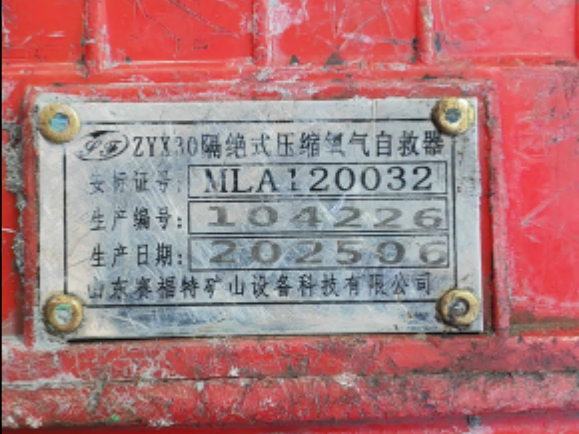
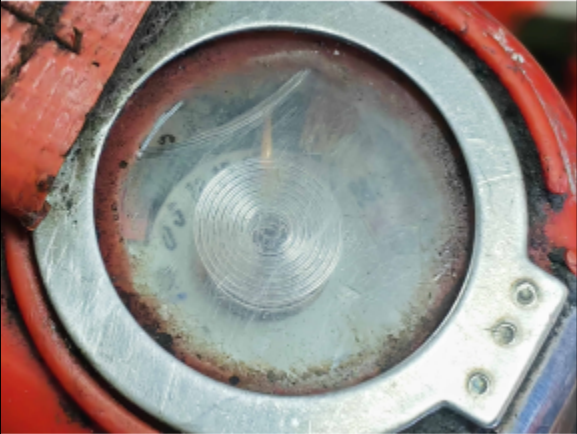
| 序号 | 样品状态 | 红色整机完好 | 出厂编号 | 104226 | | |

| 8 | H14260706305 | 结构设计及外观 | 自救器开启、封印条是否断裂，外壳是否严重破损变形 | 合格 | 合格 | GB 24502-2023《煤矿用自救器》7.3.1 a |
| | | 氧气瓶压力 (MPa) | ≥18MPa | 21 | 合格 | GB 24502-2023《煤矿用自救器》7.3.1 c |

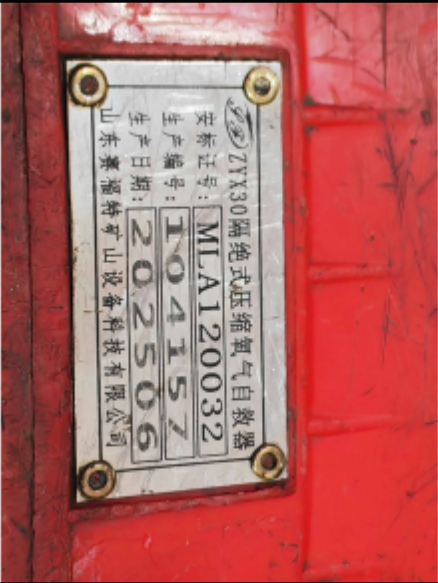
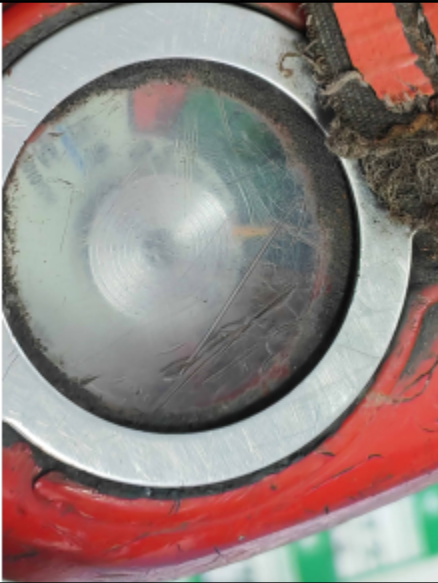
| 序号 | 样品状态 | 红色整机完好 | 出厂编号 | 104157 | | |

| 9 | H14260706306 | 结构设计及外观 | 自救器开启、封印条是否断裂，外壳是否严重破损变形 | 合格 | 合格 | GB 24502-2023《煤矿用自救器》7.3.1 a |
| | | 氧气瓶压力 (MPa) | ≥18MPa | 22 | 合格 | GB 24502-2023《煤矿用自救器》7.3.1 c |

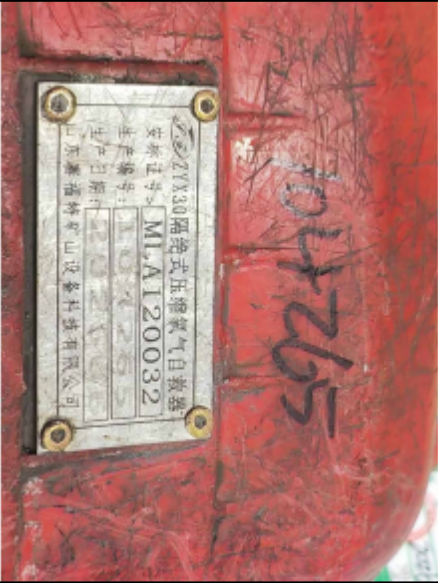
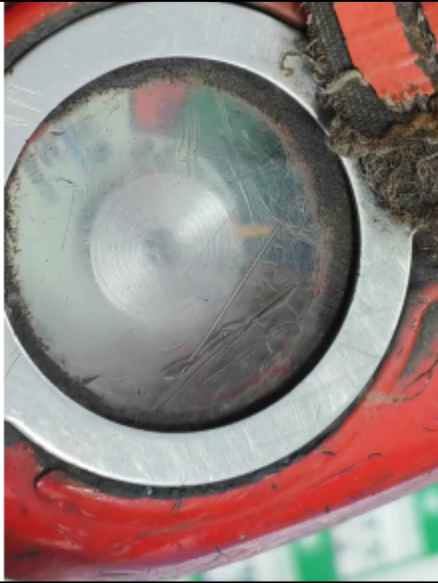
| 序号 | 样品状态 | 红色整机完好 | 出厂编号 | 104265 | | |

| 10 | H14260706307 | 结构设计及外观 | 自救器开启、封印条是否断裂，外壳是否严重破损变形 | 合格 | 合格 | GB 24502-2023《煤矿用自救器》7.3.1 a |
| | | 氧气瓶压力 (MPa) | ≥18MPa | 21 | 合格 | GB 24502-2023《煤矿用自救器》7.3.1 c |
