# 检测检验报告

| 样品名称： | 隔绝式压缩氧气自救器（在用品） |
| 规格型号： | ZYX30 |
| 委托单位： | 塔然高勒煤矿 |

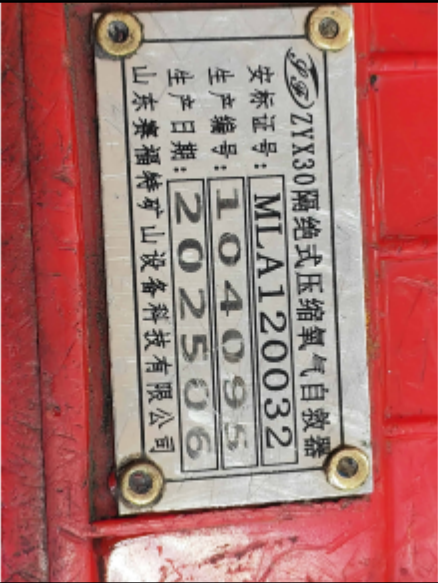
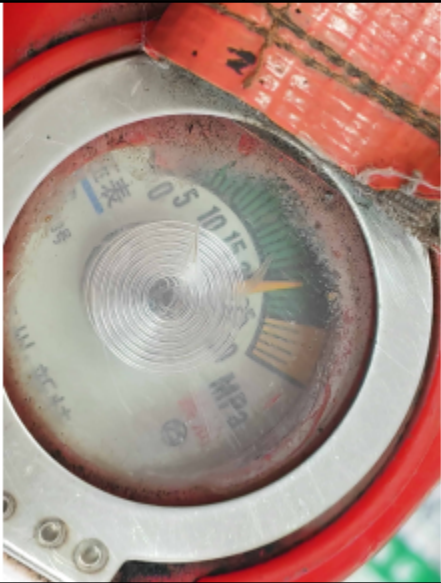
| 序号 | 样品状态 | 红色整机完好 | 出厂编号 | 104095 | | |

| 1 | H14260706308 | 结构设计及外观 | 自救器开启、封印条是否断裂，外壳是否严重破损变形 | 合格 | 合格 | GB 24502-2023《煤矿用自救器》7.3.1 a |
| | | 氧气瓶压力 (MPa) | ≥18MPa | 21 | 合格 | GB 24502-2023《煤矿用自救器》7.3.1 c |

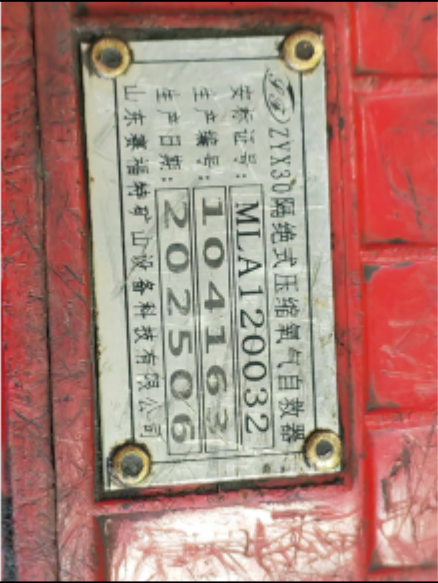
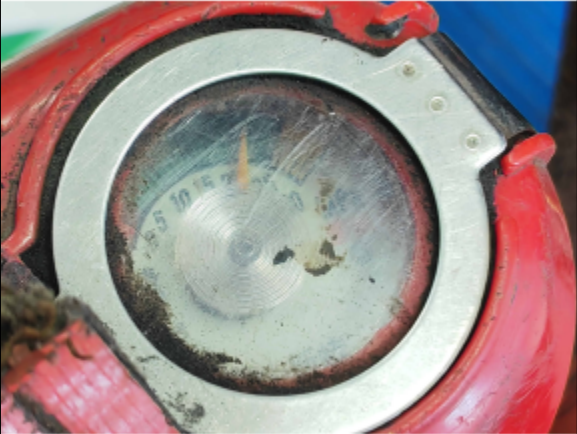
| 序号 | 样品状态 | 红色整机完好 | 出厂编号 | 104163 | | |

| 2 | H14260706309 | 结构设计及外观 | 自救器开启、封印条是否断裂，外壳是否严重破损变形 | 合格 | 合格 | GB 24502-2023《煤矿用自救器》7.3.1 a |
| | | 氧气瓶压力 (MPa) | ≥18MPa | 21 | 合格 | GB 24502-2023《煤矿用自救器》7.3.1 c |

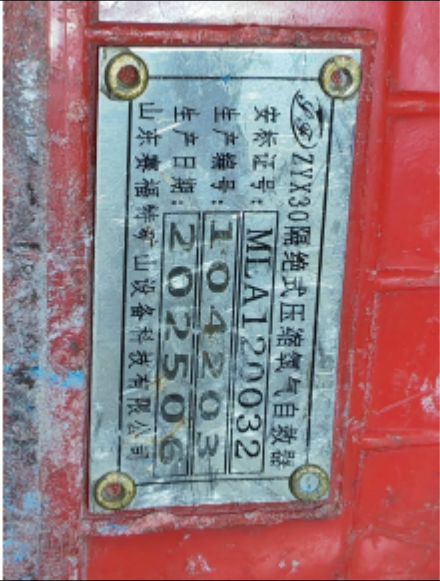
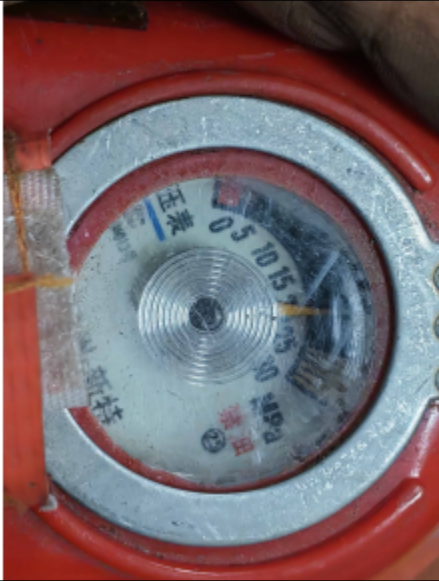
| 序号 | 样品状态 | 红色整机完好 | 出厂编号 | 104203 | | |

| 9 | H14260706316 | 结构设计及外观 | 自救器开启、封印条是否断裂，外壳是否严重破损变形 | 合格 | 合格 | GB 24502-2023《煤矿用自救器》7.3.1 a |
| | | 氧气瓶压力 (MPa) | ≥18MPa | 20 | 合格 | GB 24502-2023《煤矿用自救器》7.3.1 c |

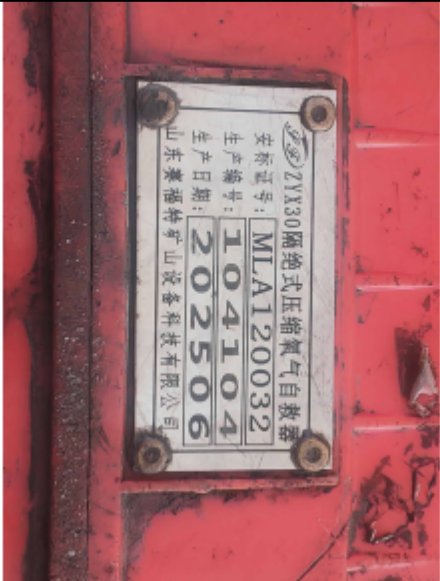
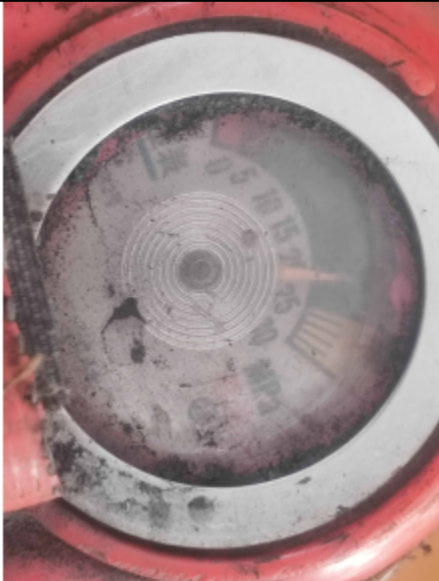
| 序号 | 样品状态 | 红色整机完好 | 出厂编号 | 104104 | | |

| 10 | H14260706317 | 结构设计及外观 | 自救器开启、封印条是否断裂，外壳是否严重破损变形 | 合格 | 合格 | GB 24502-2023《煤矿用自救器》7.3.1 a |
| | | 氧气瓶压力 (MPa) | ≥18MPa | 21 | 合格 | GB 24502-2023《煤矿用自救器》7.3.1 c |
