# 检测检验报告

| 样品名称： | 隔绝式压缩氧气自救器（在用品） |
| 规格型号： | ZYX30 |
| 委托单位： | 塔然高勒煤矿 |

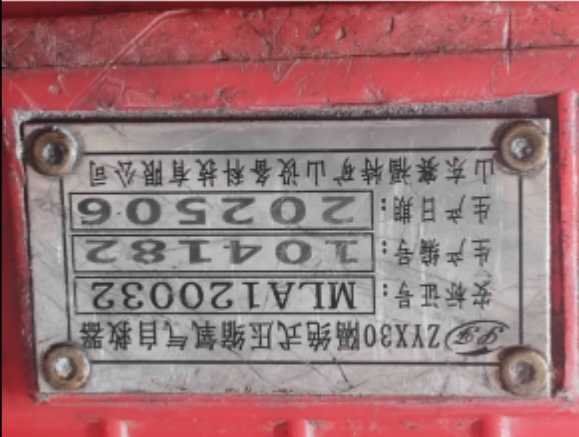
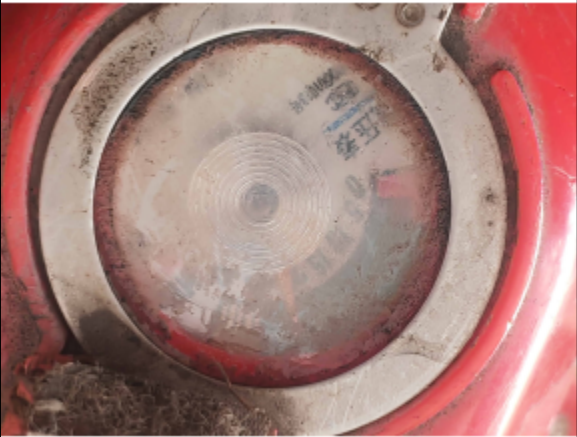
| 1 | H14260706328 | 结构设计及外观 | 自救器开启、封印条是否断裂，外壳是否严重破损变形 | 合格 | 合格 | GB 24502-2023《煤矿用自救器》7.3.1 a |
| | | 氧气瓶压力 (MPa) | ≥18MPa | 21 | 合格 | GB 24502-2023《煤矿用自救器》7.3.1 c |

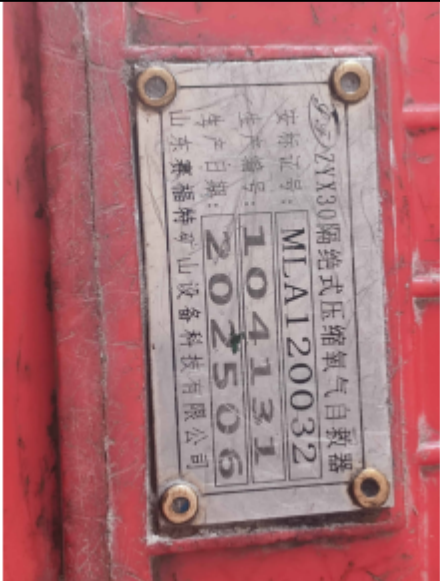
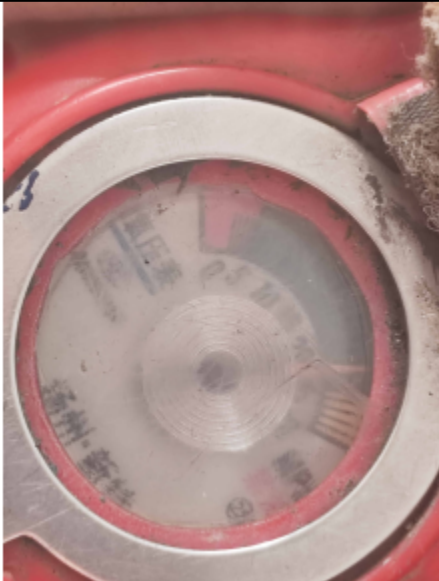
| 2 | H14260706329 | 结构设计及外观 | 自救器开启、封印条是否断裂，外壳是否严重破损变形 | 合格 | 合格 | GB 24502-2023《煤矿用自救器》7.3.1 a |
| | | 氧气瓶压力 (MPa) | ≥18MPa | 22 | 合格 | GB 24502-2023《煤矿用自救器》7.3.1 c |
