# 检测检验报告

| 样品名称： | 隔绝式压缩氧气自救器（在用品） |
| 规格型号： | ZYX30 |
| 委托单位： | 塔然高勒煤矿 |

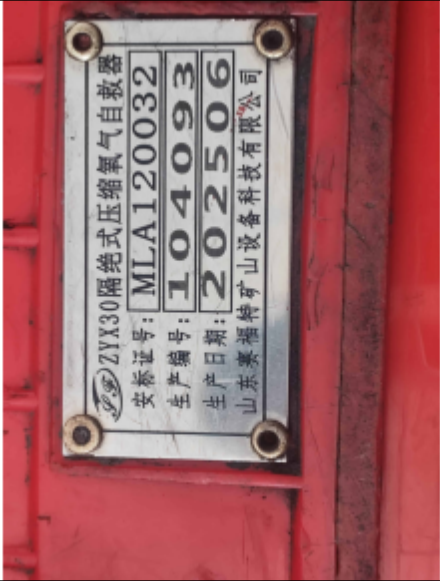
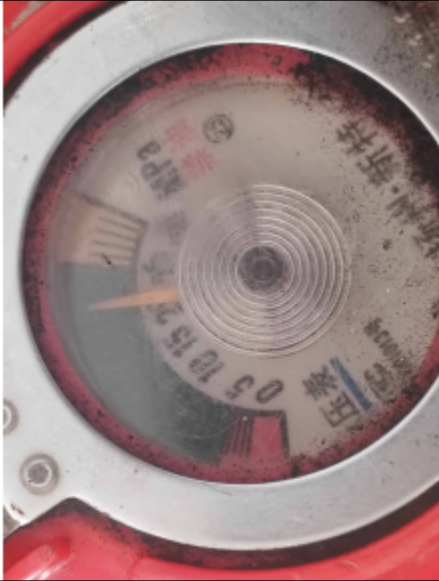
| 序号 | 样品状态 | 红色整机完好 | 出厂编号 | 104093 | | |
| 3 | H14260706340 | 结构设计及外观 | 自救器开启、封印条是否断裂，外壳是否严重破损变形 | 合格 | 合格 | GB 24502-2023《煤矿用自救器》7.3.1 a |
| | | 氧气瓶压力 (MPa) | ≥18MPa | 21 | 合格 | GB 24502-2023《煤矿用自救器》7.3.1 c |

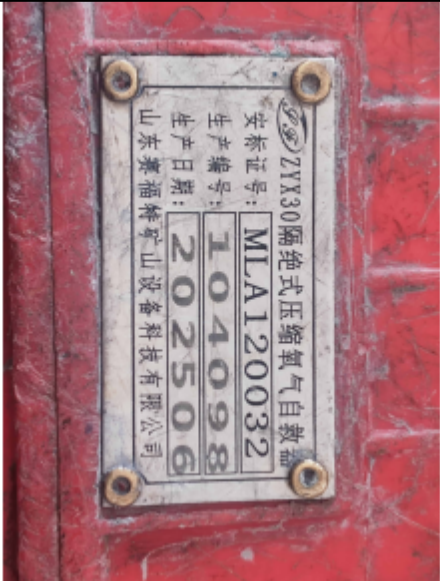
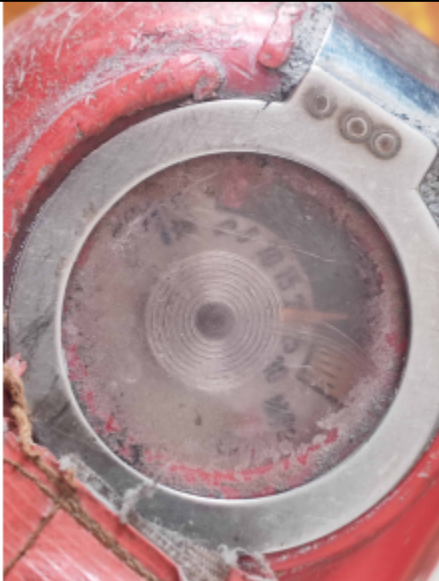
| 序号 | 样品状态 | 红色整机完好 | 出厂编号 | 104098 | | |
| 4 | H14260706341 | 结构设计及外观 | 自救器开启、封印条是否断裂，外壳是否严重破损变形 | 合格 | 合格 | GB 24502-2023《煤矿用自救器》7.3.1 a |
| | | 氧气瓶压力 (MPa) | ≥18MPa | 20 | 合格 | GB 24502-2023《煤矿用自救器》7.3.1 c |

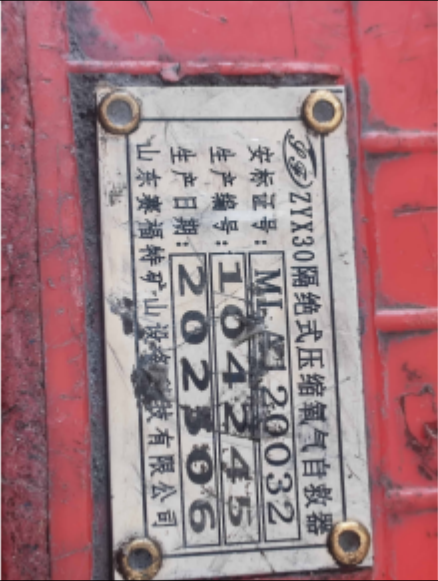
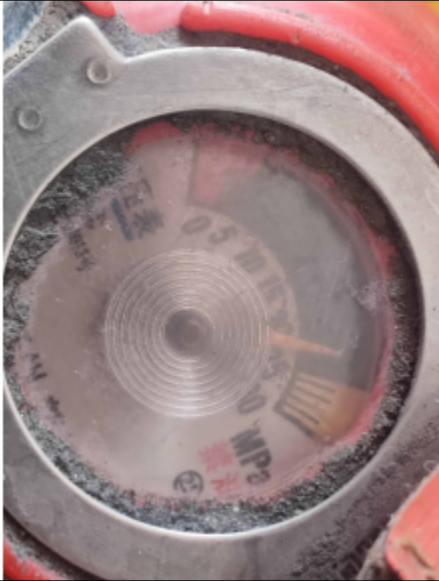
| 序号 | 样品状态 | 红色整机完好 | 出厂编号 | 104245 | | |
| | | 结构设计及外观 | 自救器开启、封印条是否断裂，外壳是否严重破损变形 | 合格 | 合格 | GB 24502-2023《煤矿用自救器》7.3.1 a |
| 5 | H14260706342 | 氧气瓶压力 (MPa) | ≥18MPa | 22 | 合格 | GB 24502-2023《煤矿用自救器》7.3.1 c |

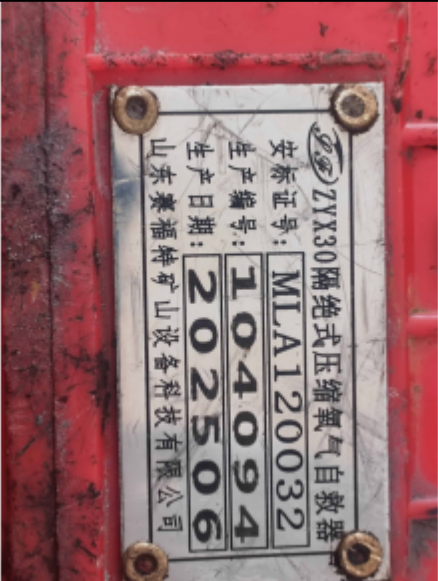
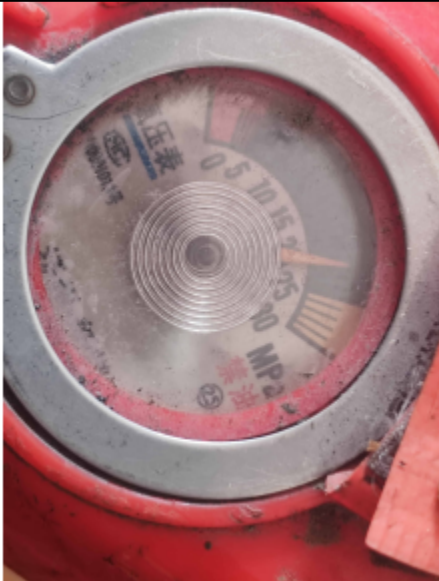
| 序号 | 样品状态 | 红色整机完好 | 出厂编号 | 104094 | | |
| | | 结构设计及外观 | 自救器开启、封印条是否断裂，外壳是否严重破损变形 | 合格 | 合格 | GB 24502-2023《煤矿用自救器》7.3.1 a |
| 6 | H14260706343 | 氧气瓶压力 (MPa) | ≥18MPa | 21 | 合格 | GB 24502-2023《煤矿用自救器》7.3.1 c |

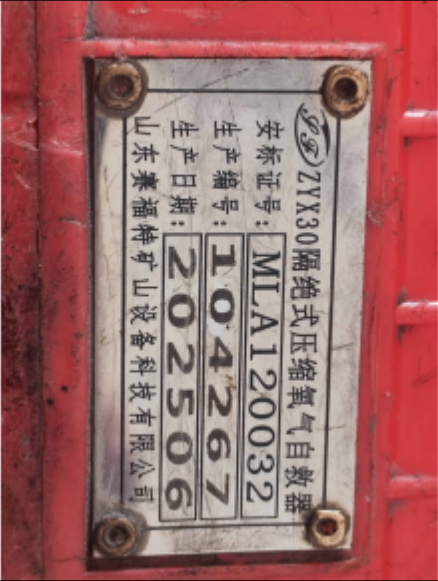
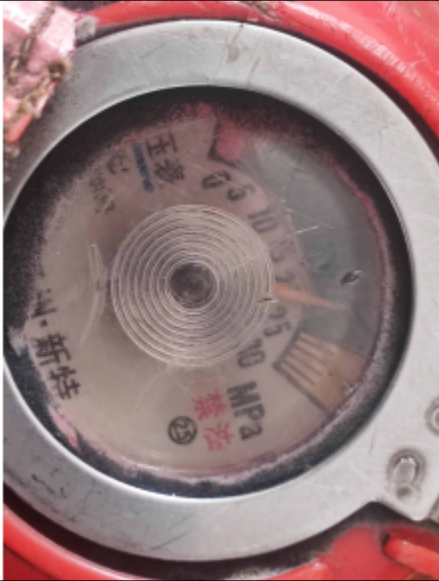
| 序号 | 样品状态 | 红色整机完好 | 出厂编号 | 104267 | | |
| 7 | H14260706344 | 结构设计及外观 | 自救器开启、封印条是否断裂，外壳是否严重破损变形 | 合格 | 合格 | GB 24502-2023《煤矿用自救器》7.3.1 a |
| | | 氧气瓶压力 (MPa) | ≥18MPa | 21 | 合格 | GB 24502-2023《煤矿用自救器》7.3.1 c |

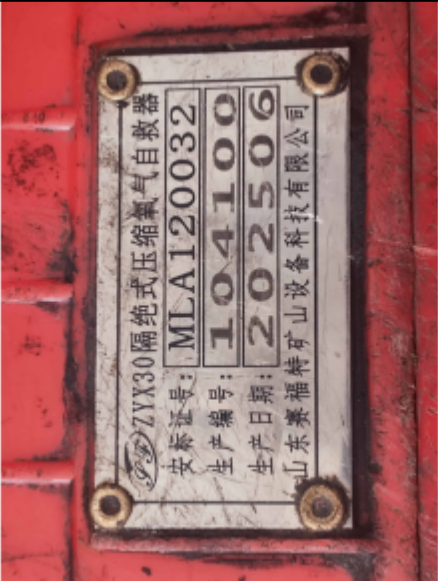
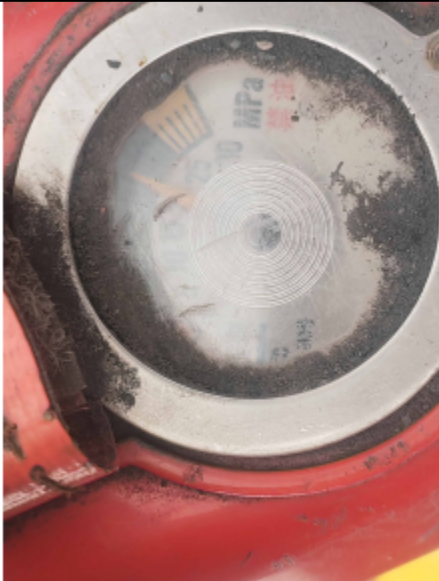
| 序号 | 样品状态 | 红色整机完好 | 出厂编号 | 104100 | | |
| 8 | H14260706345 | 结构设计及外观 | 自救器开启、封印条是否断裂，外壳是否严重破损变形 | 合格 | 合格 | GB 24502-2023《煤矿用自救器》7.3.1 a |
| | | 氧气瓶压力 (MPa) | ≥18MPa | 20 | 合格 | GB 24502-2023《煤矿用自救器》7.3.1 c |
