# 检测检验报告

| 样品名称： | 隔绝式压缩氧气自救器（在用品） |
| 规格型号： | ZYX30 |
| 委托单位： | 塔然高勒煤矿 |

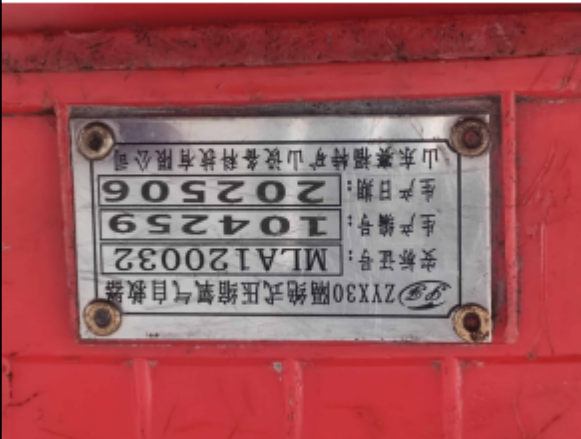
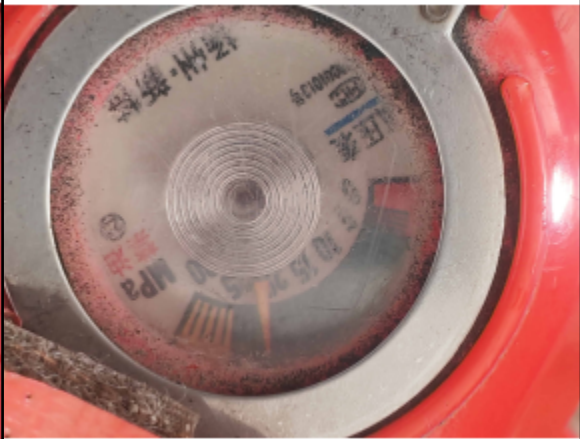
| 3 | H14260706350 | 结构设计及外观 | 自救器开启、封印条是否断裂，外壳是否严重破损变形 | 合格 | 合格 | GB 24502-2023《煤矿用自救器》7.3.1 a |
| | | 氧气瓶压力 (MPa) | ≥18MPa | 21 | 合格 | GB 24502-2023《煤矿用自救器》7.3.1 c |

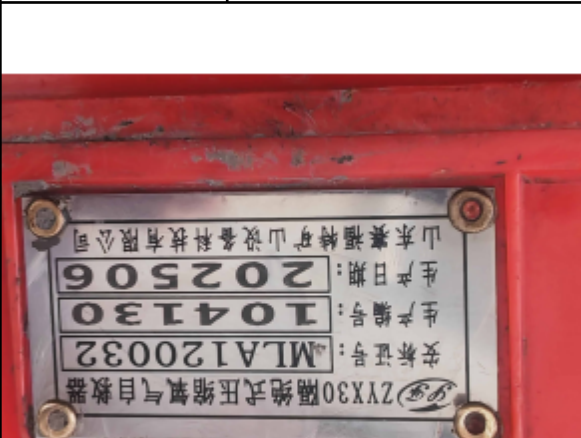
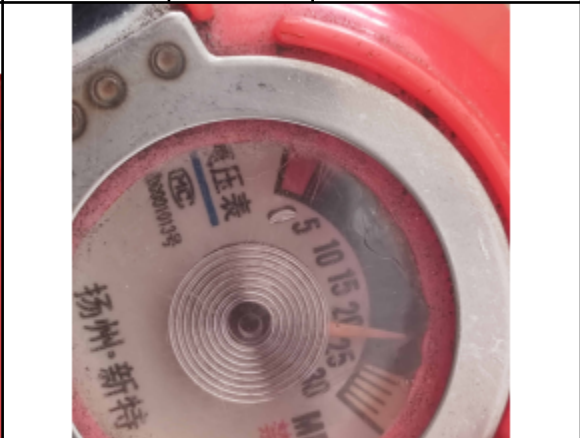
| 4 | H14260706351 | 结构设计及外观 | 自救器开启、封印条是否断裂，外壳是否严重破损变形 | 合格 | 合格 | GB 24502-2023《煤矿用自救器》7.3.1 a |
| | | 氧气瓶压力 (MPa) | ≥18MPa | 21 | 合格 | GB 24502-2023《煤矿用自救器》7.3.1 c |

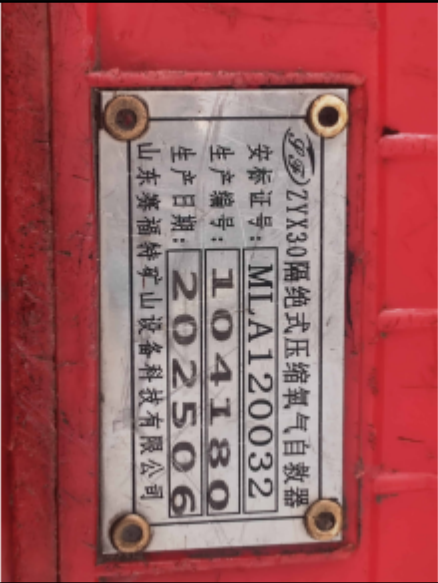
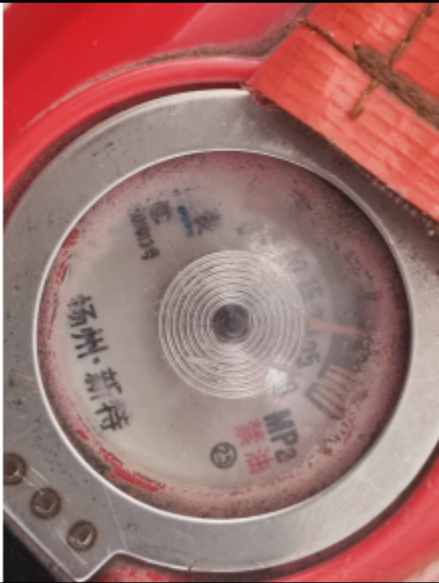
| 5 | H14260706352 | 结构设计及外观 | 自救器开启、封印条是否断裂，外壳是否严重破损变形 | 合格 | 合格 | GB 24502-2023《煤矿用自救器》7.3.1 a |
| | | 氧气瓶压力 (MPa) | ≥18MPa | 20 | 合格 | GB 24502-2023《煤矿用自救器》7.3.1 c |

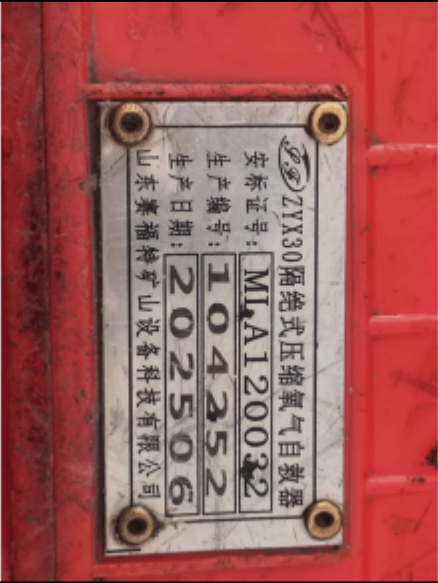
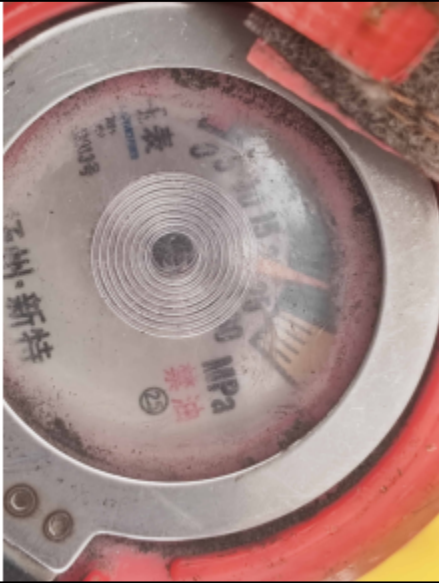
| 6 | H14260706353 | 结构设计及外观 | 自救器开启、封印条是否断裂，外壳是否严重破损变形 | 合格 | 合格 | GB 24502-2023《煤矿用自救器》7.3.1 a |
| | | 氧气瓶压力 (MPa) | ≥18MPa | 21 | 合格 | GB 24502-2023《煤矿用自救器》7.3.1 c |
