# 检测检验报告

| 样品名称： | 隔绝式压缩氧气自救器（在用品） |
| 规格型号： | ZYX30 |
| 委托单位： | 塔然高勒煤矿 |

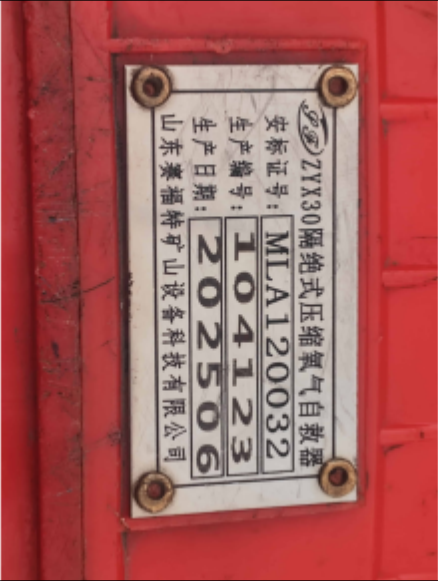
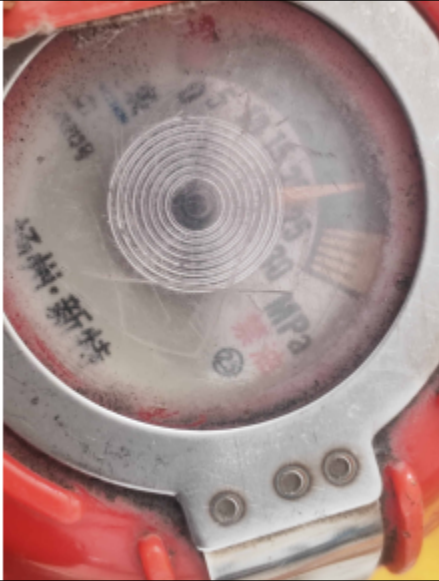
| 序号 | 样品状态 | 红色整机完好 | 出厂编号 | 104123 | | |
| | | 结构设计及外观 | 自救器开启、封印条是否断裂，外壳是否严重破损变形 | 合格 | 合格 | GB 24502-2023《煤矿用自救器》7.3.1 a |
| 1 | H14260706358 | 氧气瓶压力 (MPa) | ≥18MPa | 20 | 合格 | GB 24502-2023《煤矿用自救器》7.3.1 c |

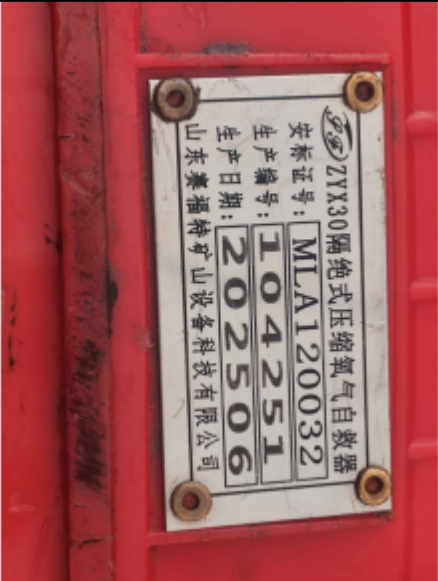
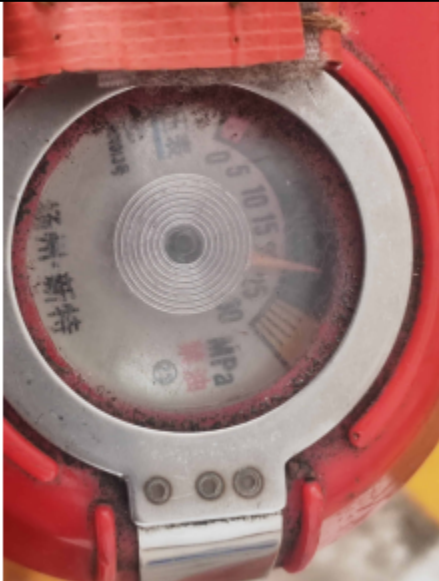
| 序号 | 样品状态 | 红色整机完好 | 出厂编号 | 104251 | | |
| | | 结构设计及外观 | 自救器开启、封印条是否断裂，外壳是否严重破损变形 | 合格 | 合格 | GB 24502-2023《煤矿用自救器》7.3.1 a |
| 2 | H14260706359 | 氧气瓶压力 (MPa) | ≥18MPa | 20 | 合格 | GB 24502-2023《煤矿用自救器》7.3.1 c |

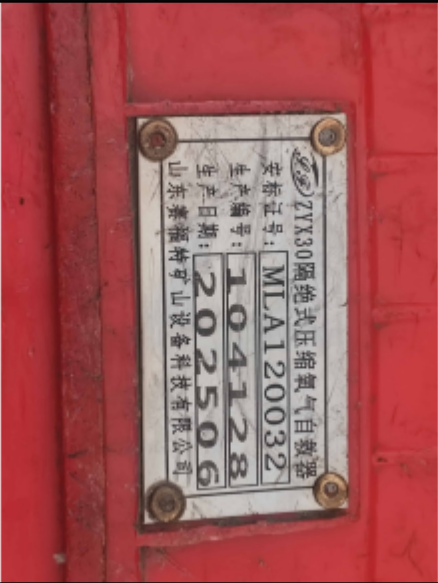
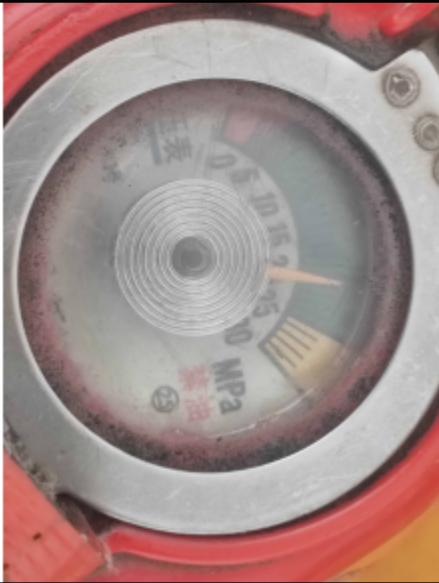
| 序号 | 样品状态 | 红色整机完好 | 出厂编号 | 104128 | | |
| 9 | H14260706366 | 结构设计及外观 | 自救器开启、封印条是否断裂，外壳是否严重破损变形 | 合格 | 合格 | GB 24502-2023《煤矿用自救器》7.3.1 a |
| | | 氧气瓶压力 (MPa) | ≥18MPa | 20 | 合格 | GB 24502-2023《煤矿用自救器》7.3.1 c |

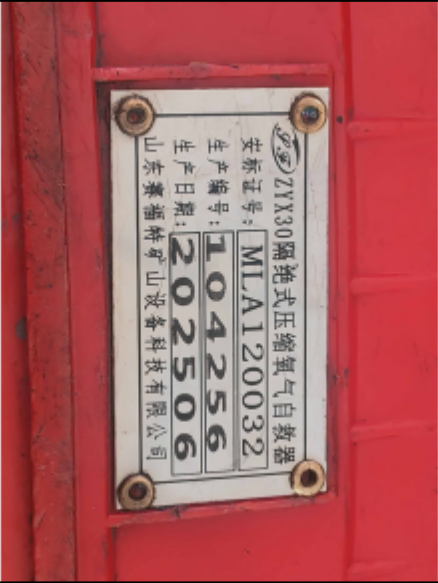
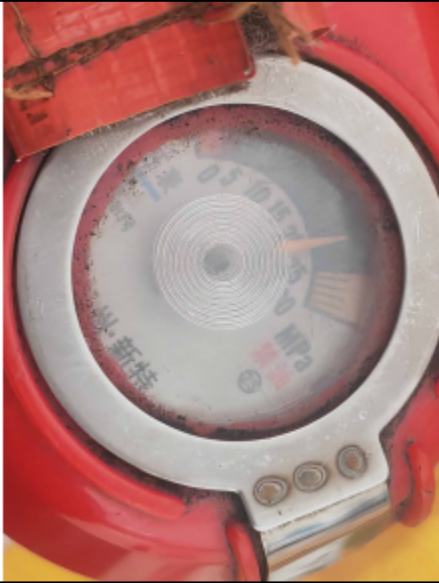
| 序号 | 样品状态 | 红色整机完好 | 出厂编号 | 104256 | | |
| 10 | H14260706367 | 结构设计及外观 | 自救器开启、封印条是否断裂，外壳是否严重破损变形 | 合格 | 合格 | GB 24502-2023《煤矿用自救器》7.3.1 a |
| | | 氧气瓶压力 (MPa) | ≥18MPa | 20 | 合格 | GB 24502-2023《煤矿用自救器》7.3.1 c |
