# 检测检验报告

| 样品名称： | 隔绝式压缩氧气自救器（在用品） |
| 规格型号： | ZYX30 |
| 委托单位： | 塔然高勒煤矿 |

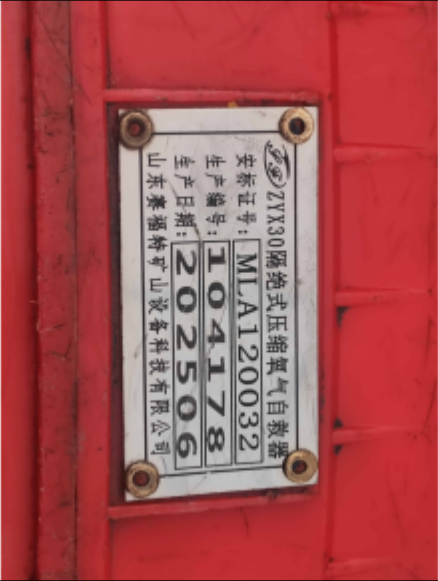
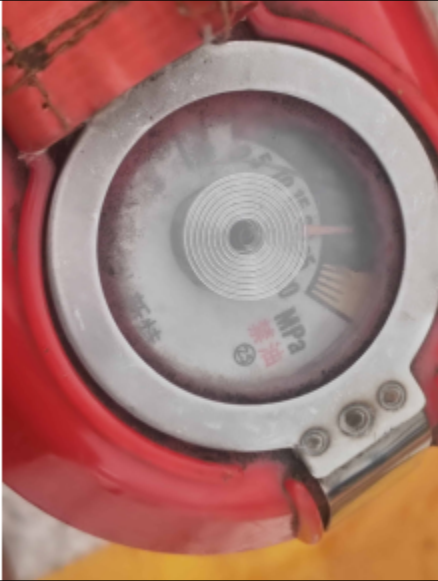
| 序号 | 样品状态 | 红色整机完好 | 出厂编号 | 104178 | | |

| | | 结构设计及外观 | 自救器开启、封印条是否断裂，外壳是否严重破损变形 | 合格 | 合格 | GB 24502-2023《煤矿用自救器》7.3.1 a |
| 1 | H14260705968 | 氧气瓶压力 (MPa) | ≥18MPa | 20 | 合格 | GB 24502-2023《煤矿用自救器》7.3.1 c |

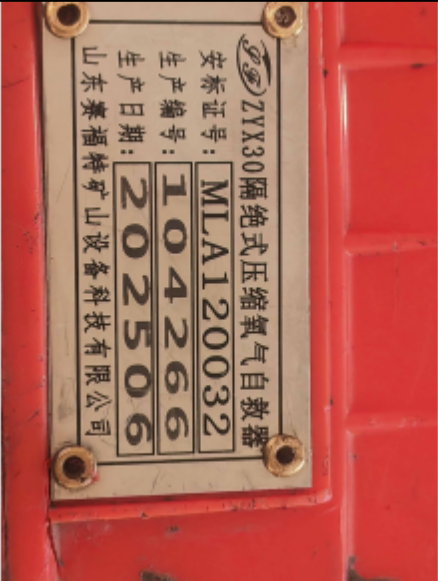
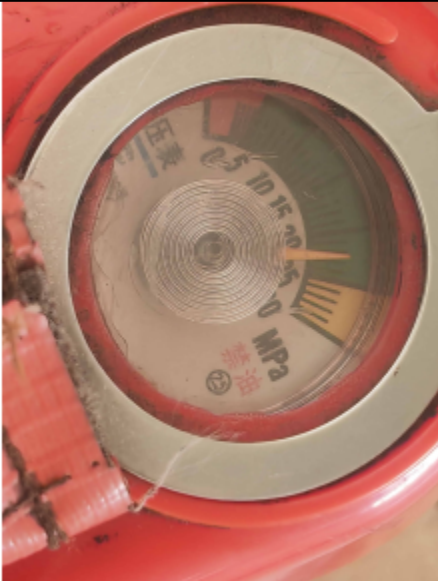
| 序号 | 样品状态 | 红色整机完好 | 出厂编号 | 104266 | | |

| | | 结构设计及外观 | 自救器开启、封印条是否断裂，外壳是否严重破损变形 | 合格 | 合格 | GB 24502-2023《煤矿用自救器》7.3.1 a |
| 2 | H14260705969 | 氧气瓶压力 (MPa) | ≥18MPa | 21 | 合格 | GB 24502-2023《煤矿用自救器》7.3.1 c |

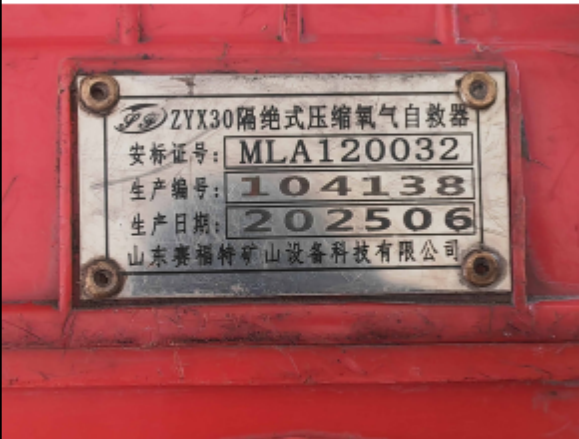
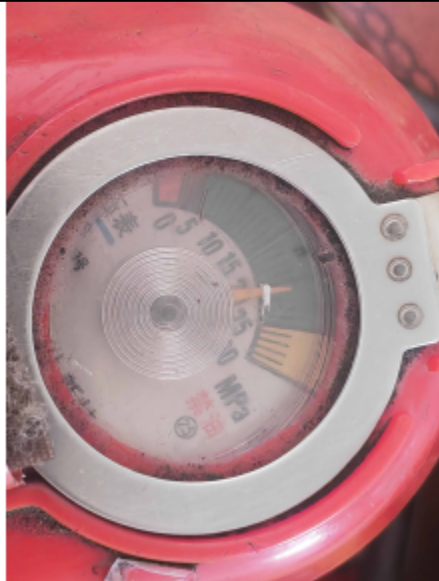
| 序号 | 样品状态 | 红色整机完好 | 出厂编号 | 104138 | | |

| | 8 | H14260705975 | 结构设计及外观 | 自救器开启、封印条是否断裂，外壳是否严重破损变形 | 合格 | 合格 |
| 氧气瓶压力 (MPa) | | | ≥18MPa | 20 | 合格 | GB 24502-2023《煤矿用自救器》7.3.1 c |

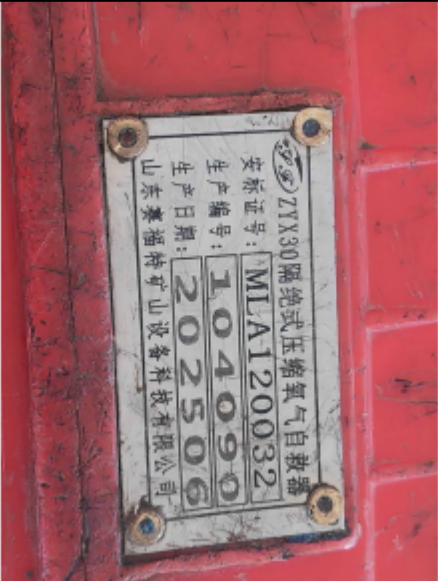
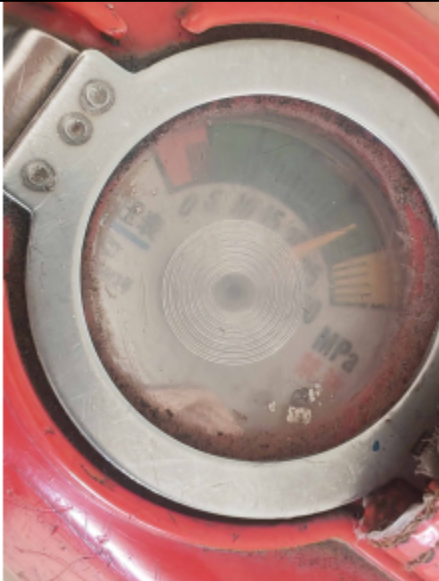
| 序号 | 样品状态 | 红色整机完好 | 出厂编号 | 104090 | | |

| | | 结构设计及外观 | 自救器开启、封印条是否断裂，外壳是否严重破损变形 | 合格 | 合格 | GB 24502-2023《煤矿用自救器》7.3.1 a |
| 10 | H14260705977 | 氧气瓶压力 (MPa) | ≥18MPa | 21 | 合格 | GB 24502-2023《煤矿用自救器》7.3.1 c |
