# 检测检验报告

| 样品名称： | 隔绝式压缩氧气自救器（在用品） |
| 规格型号： | ZYX30 |
| 委托单位： | 塔然高勒煤矿 |

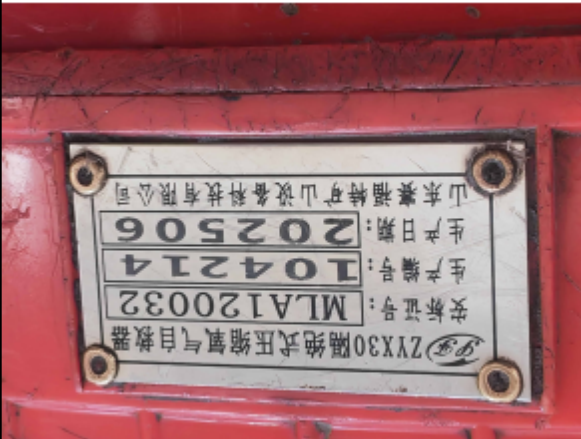
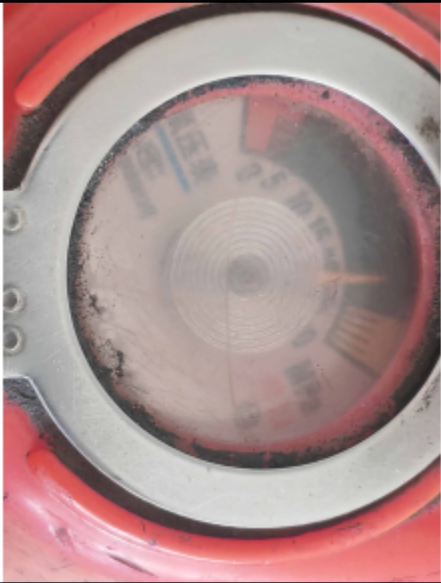
| 序号 | 样品状态 | 红色整机完好 | 出厂编号 | 104214 | | |

| 1 | H14260705978 | 结构设计及外观 | 自救器开启、封印条是否断裂，外壳是否严重破损变形 | 合格 | 合格 | GB 24502-2023《煤矿用自救器》7.3.1 a |
| | | 氧气瓶压力 (MPa) | ≥18MPa | 21 | 合格 | GB 24502-2023《煤矿用自救器》7.3.1 c |

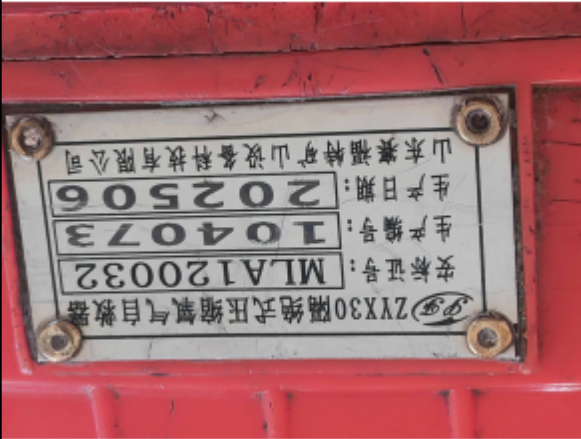
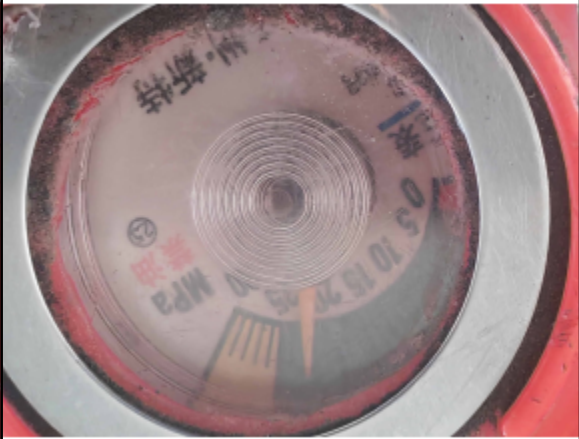
| 序号 | 样品状态 | 红色整机完好 | 出厂编号 | 104073 | | |

| 2 | H14260705979 | 结构设计及外观 | 自救器开启、封印条是否断裂，外壳是否严重破损变形 | 合格 | 合格 | GB 24502-2023《煤矿用自救器》7.3.1 a |
| | | 氧气瓶压力 (MPa) | ≥18MPa | 22 | 合格 | GB 24502-2023《煤矿用自救器》7.3.1 c |

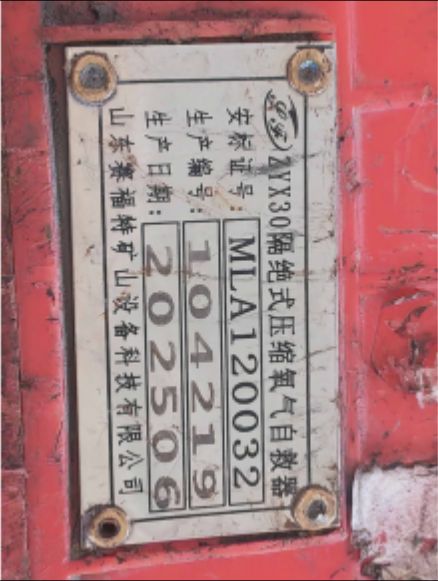
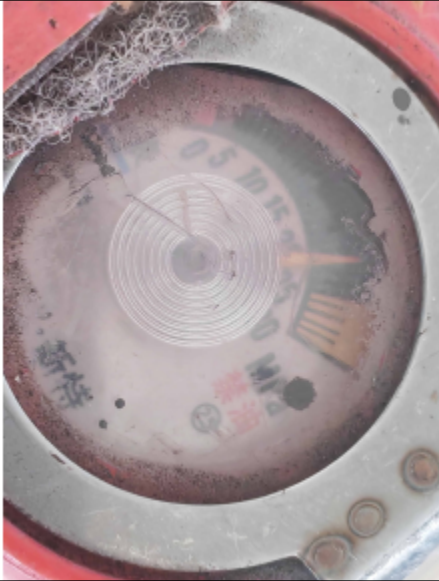
| 序号 | 样品状态 | 红色整机完好 | 出厂编号 | 104219 | | |

| 3 | H14260705980 | 结构设计及外观 | 自救器开启、封印条是否断裂，外壳是否严重破损变形 | 合格 | 合格 | GB 24502-2023《煤矿用自救器》7.3.1 a |
| | | 氧气瓶压力 (MPa) | ≥18MPa | 21 | 合格 | GB 24502-2023《煤矿用自救器》7.3.1 c |

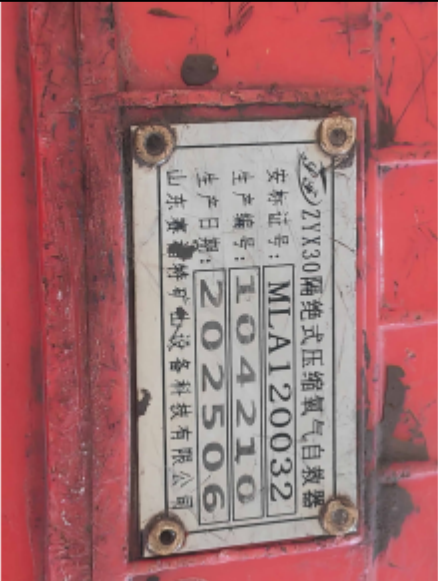
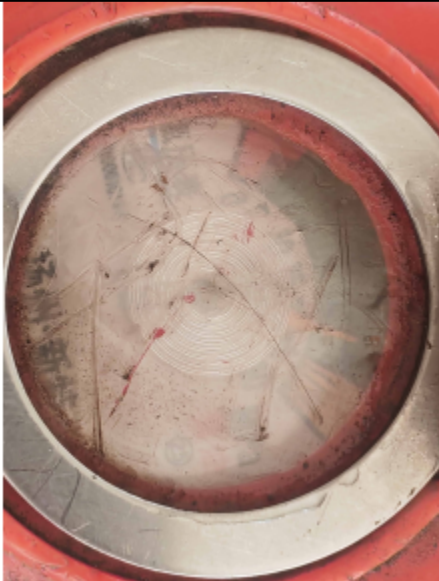
| 序号 | 样品状态 | 红色整机完好 | 出厂编号 | 104210 | | |

| 4 | H14260705981 | 结构设计及外观 | 自救器开启、封印条是否断裂，外壳是否严重破损变形 | 合格 | 合格 | GB 24502-2023《煤矿用自救器》7.3.1 a |
| | | 氧气瓶压力 (MPa) | ≥18MPa | 21 | 合格 | GB 24502-2023《煤矿用自救器》7.3.1 c |

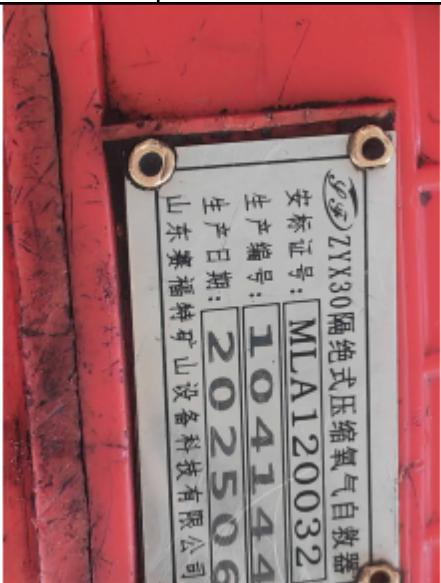
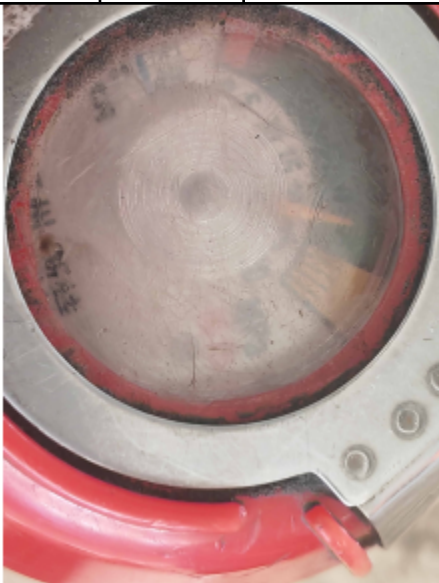
| 序号 | 样品状态 | 红色整机完好 | 出厂编号 | 104144 | | |

| 5 | H14260705982 | 结构设计及外观 | 自救器开启、封印条是否断裂，外壳是否严重破损变形 | 合格 | 合格 | GB 24502-2023《煤矿用自救器》7.3.1 a |
| | | 氧气瓶压力 (MPa) | ≥18MPa | 21 | 合格 | GB 24502-2023《煤矿用自救器》7.3.1 c |

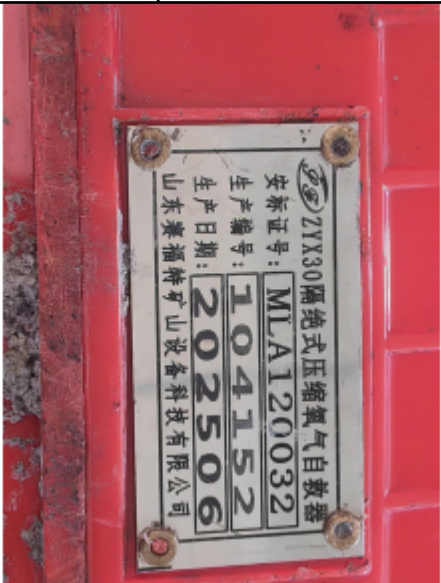
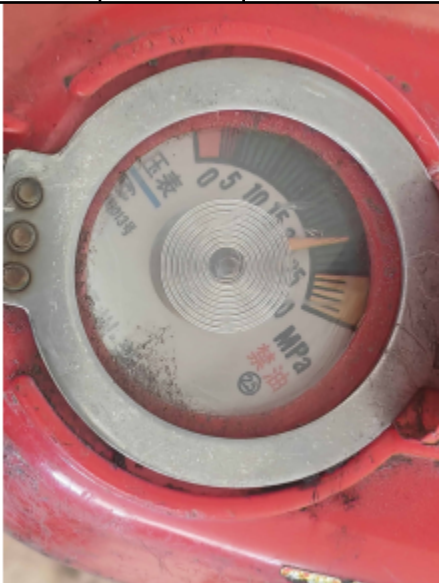
| 序号 | 样品状态 | 红色整机完好 | 出厂编号 | 104152 | | |

| 6 | H14260705983 | 结构设计及外观 | 自救器开启、封印条是否断裂，外壳是否严重破损变形 | 合格 | 合格 | GB 24502-2023《煤矿用自救器》7.3.1 a |
| | | 氧气瓶压力 (MPa) | ≥18MPa | 20 | 合格 | GB 24502-2023《煤矿用自救器》7.3.1 c |

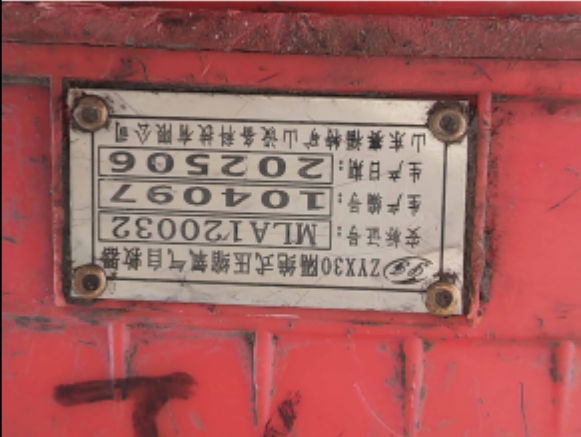
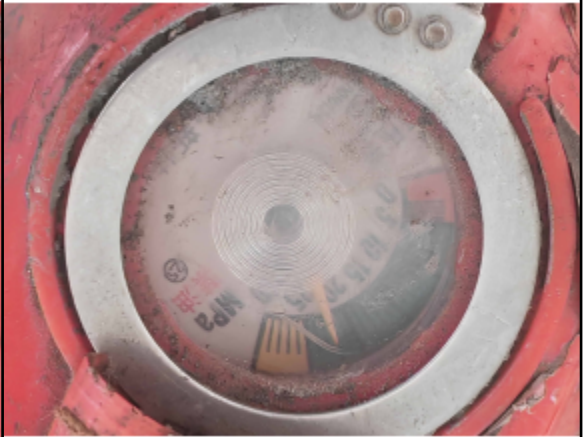
| 序号 | 样品状态 | 红色整机完好 | 出厂编号 | 104097 | | |

| 9 | H14260705986 | 结构设计及外观 | 自救器开启、封印条是否断裂，外壳是否严重破损变形 | 合格 | 合格 | GB 24502-2023《煤矿用自救器》7.3.1 a |
| | | 氧气瓶压力 (MPa) | ≥18MPa | 21 | 合格 | GB 24502-2023《煤矿用自救器》7.3.1 c |

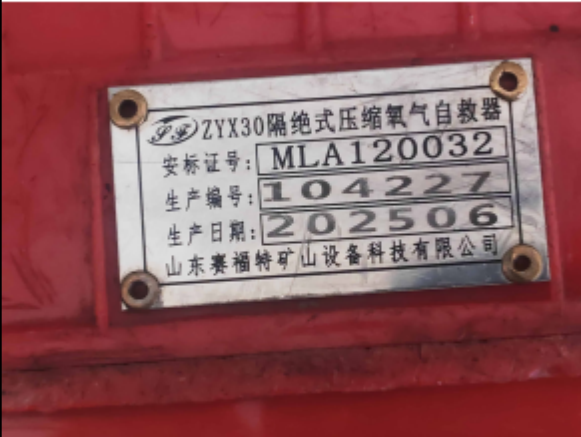
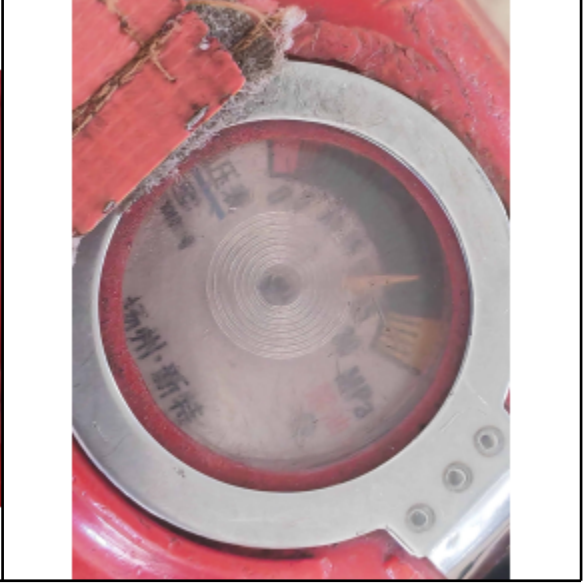
| 序号 | 样品状态 | 红色整机完好 | 出厂编号 | 104227 | | |

| 10 | H14260705987 | 结构设计及外观 | 自救器开启、封印条是否断裂，外壳是否严重破损变形 | 合格 | 合格 | GB 24502-2023《煤矿用自救器》7.3.1 a |
| | | 氧气瓶压力 (MPa) | ≥18MPa | 20 | 合格 | GB 24502-2023《煤矿用自救器》7.3.1 c |
