# 检测检验报告

| 样品名称： | 隔绝式压缩氧气自救器（在用品） |
| 规格型号： | ZYX30 |
| 委托单位： | 塔然高勒煤矿 |

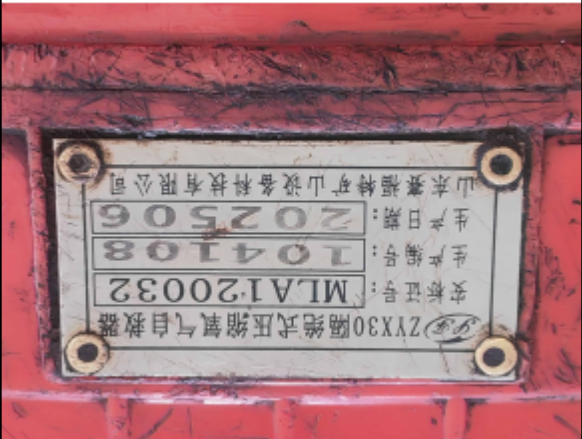
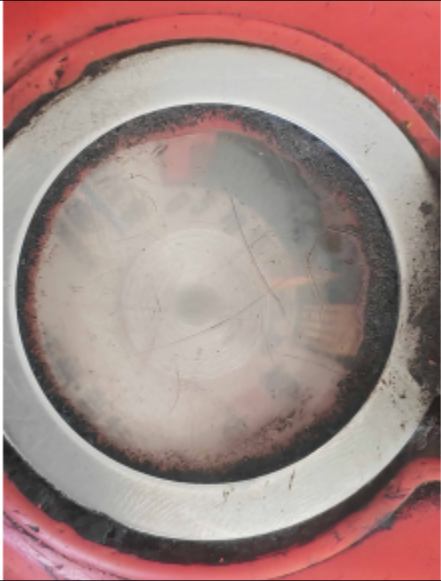
| 序号 | 样品状态 | 红色整机完好 | 出厂编号 | 104108 | | |
| 1 | H14260705988 | 结构设计及外观 | 自救器开启、封印条是否断裂，外壳是否严重破损变形 | 合格 | 合格 | GB 24502-2023《煤矿用自救器》7.3.1 a |
| | | 氧气瓶压力(MPa) | ≥18MPa | 21 | 合格 | GB 24502-2023《煤矿用自救器》7.3.1 c |

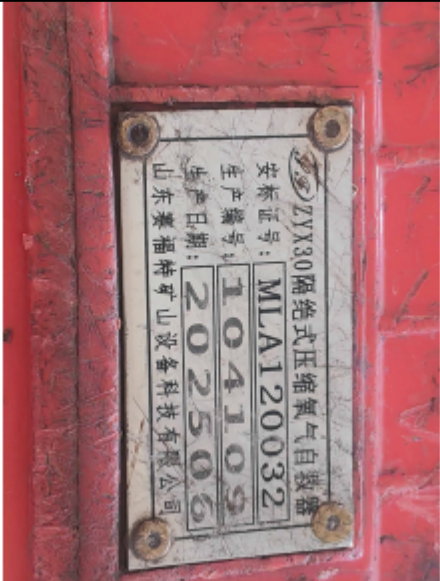
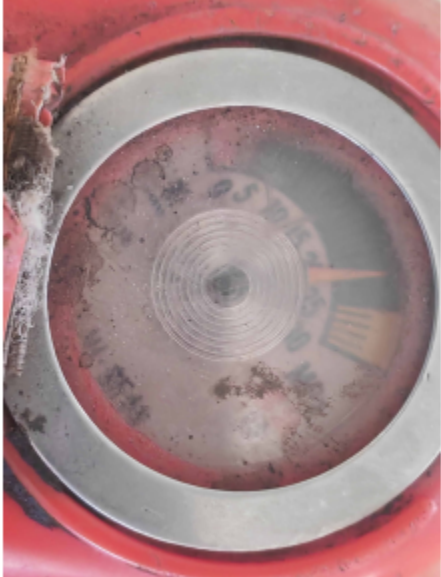
| 序号 | 样品状态 | 红色整机完好 | 出厂编号 | 104109 | | |
| 2 | H14260705989 | 结构设计及外观 | 自救器开启、封印条是否断裂，外壳是否严重破损变形 | 合格 | 合格 | GB 24502-2023《煤矿用自救器》7.3.1 a |
| | | 氧气瓶压力(MPa) | ≥18MPa | 21 | 合格 | GB 24502-2023《煤矿用自救器》7.3.1 c |

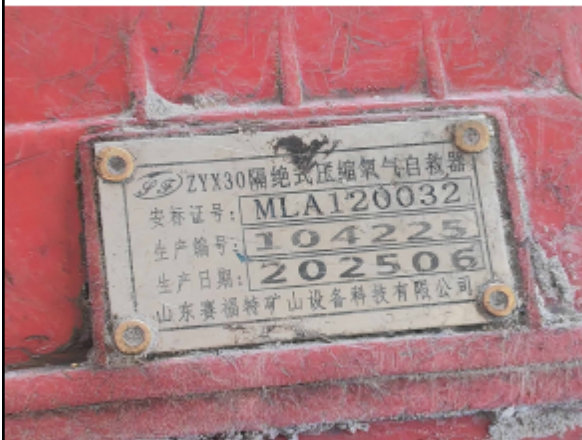
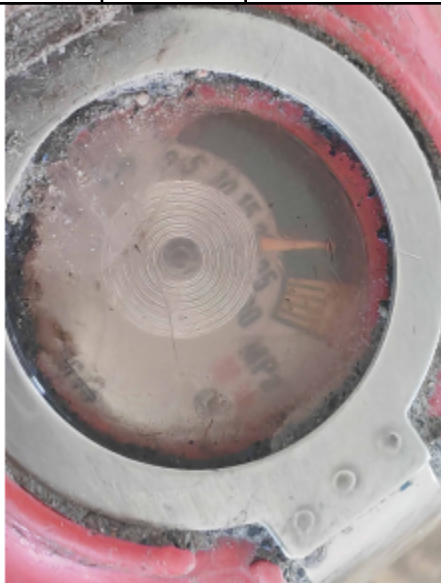
| 序号 | 样品状态 | 红色整机完好 | 出厂编号 | 104225 | | | |
| 5 | H14260705992 | 结构设计及外观 | 自救器开启、封印条是否断裂，外壳是否严重破损变形 | 合格 | 合格 | GB 24502-2023《煤矿用自救器》7.3.1 a | |
| | | 氧气瓶压力 (MPa) | ≥18MPa | 21 | 合格 | GB 24502-2023《煤矿用自救器》7.3.1 c | |

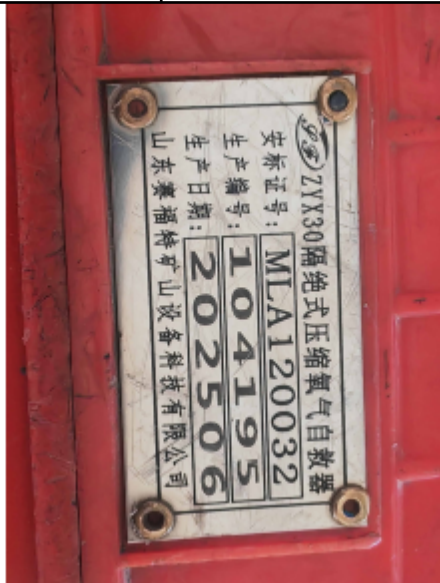
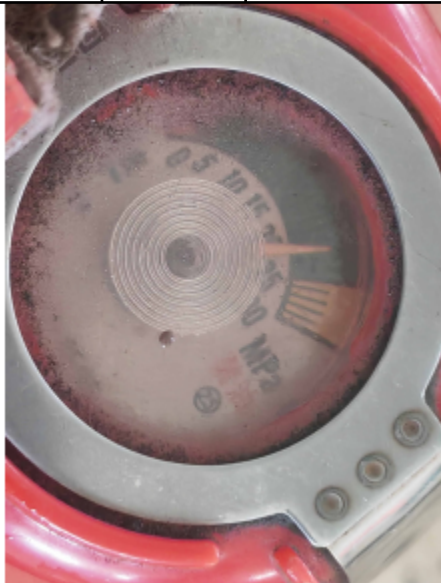
| 序号 | 样品状态 | 红色整机完好 | 出厂编号 | 104195 | | | |
| 6 | H14260705993 | 结构设计及外观 | 自救器开启、封印条是否断裂，外壳是否严重破损变形 | 合格 | 合格 | GB 24502-2023《煤矿用自救器》7.3.1 a | |
| | | 氧气瓶压力 (MPa) | ≥18MPa | 22 | 合格 | GB 24502-2023《煤矿用自救器》7.3.1 c | |
