# 检测检验报告

| 样品名称： | 隔绝式压缩氧气自救器（在用品） |
| 规格型号： | ZYX30 |
| 委托单位： | 塔然高勒煤矿 |

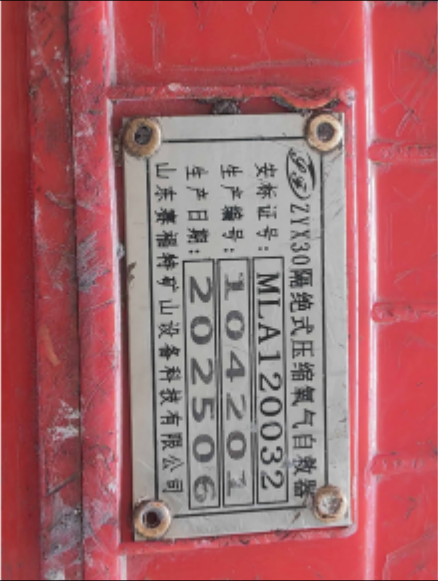
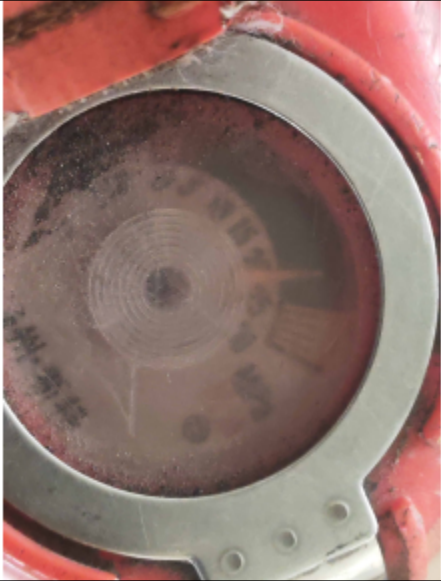
| 序号 | 样品状态 | 红色整机完好 | 出厂编号 | 104201 | | |
| | | 结构设计及外观 | 自救器开启、封印条是否断裂，外壳是否严重破损变形 | 合格 | 合格 | GB 24502-2023《煤矿用自救器》7.3.1 a |
| 1 | H14260705998 | 氧气瓶压力 (MPa) | ≥18MPa | 22 | 合格 | GB 24502-2023《煤矿用自救器》7.3.1 c |

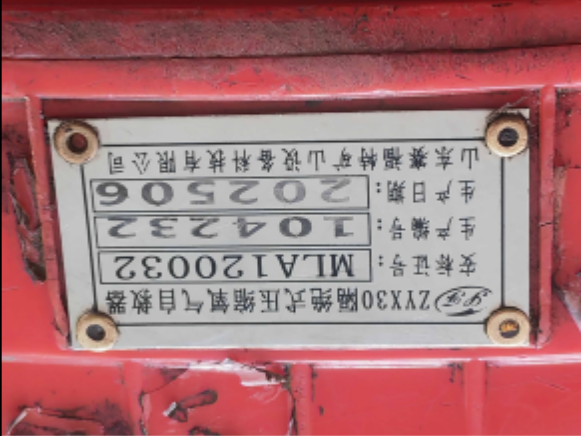
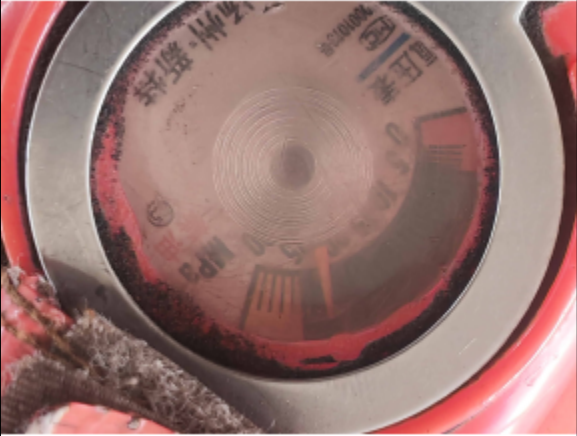
| 序号 | 样品状态 | 红色整机完好 | 出厂编号 | 104232 | | |
| | | 结构设计及外观 | 自救器开启、封印条是否断裂，外壳是否严重破损变形 | 合格 | 合格 | GB 24502-2023《煤矿用自救器》7.3.1 a |
| 2 | H14260705999 | 氧气瓶压力 (MPa) | ≥18MPa | 22 | 合格 | GB 24502-2023《煤矿用自救器》7.3.1 c |

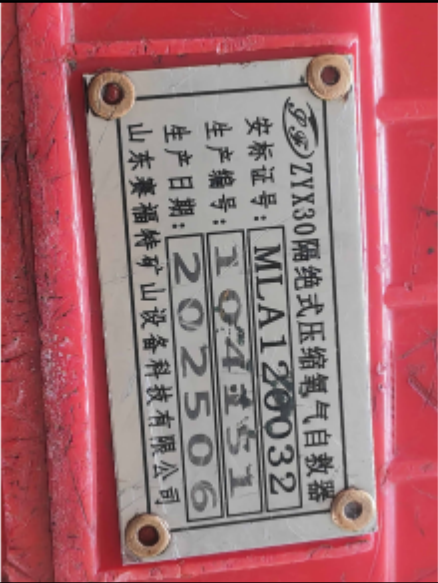
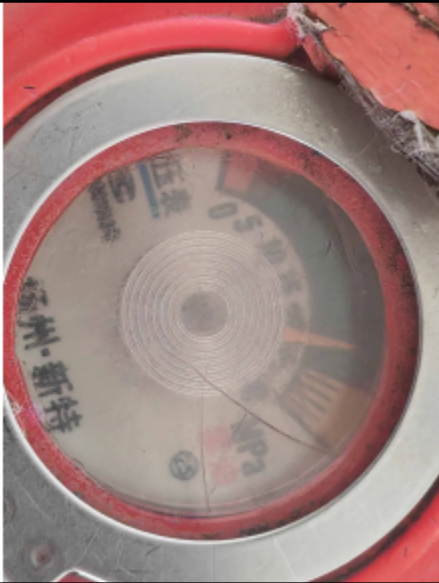
| 序号 | 样品状态 | 红色整机完好 | 出厂编号 | 104151 | | |
| 7 | H14260706004 | 结构设计及外观 | 自救器开启、封印条是否断裂，外壳是否严重破损变形 | 合格 | 合格 | GB 24502-2023《煤矿用自救器》7.3.1 a |
| | | 氧气瓶压力 (MPa) | ≥18MPa | 21 | 合格 | GB 24502-2023《煤矿用自救器》7.3.1 c |

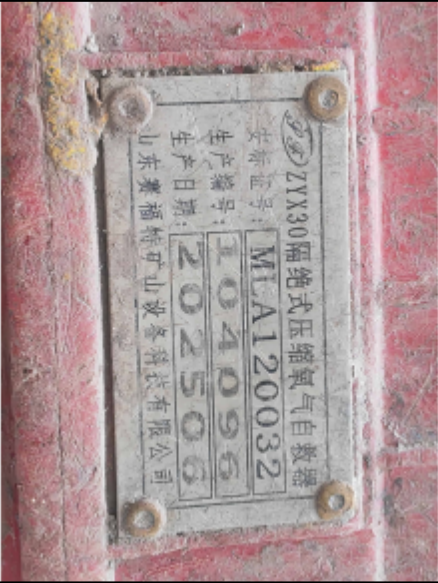
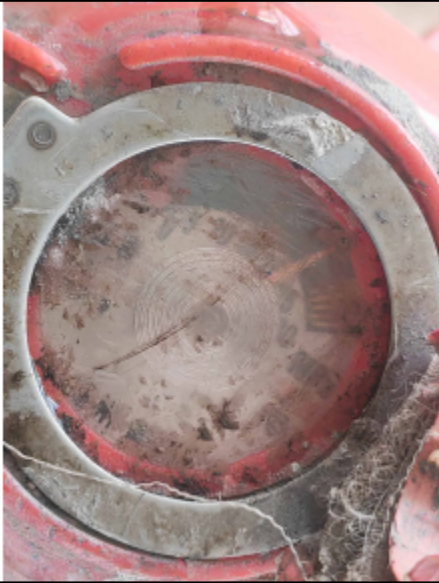
| 序号 | 样品状态 | 红色整机完好 | 出厂编号 | 104096 | | |
| 8 | H14260706005 | 结构设计及外观 | 自救器开启、封印条是否断裂，外壳是否严重破损变形 | 合格 | 合格 | GB 24502-2023《煤矿用自救器》7.3.1 a |
| | | 氧气瓶压力 (MPa) | ≥18MPa | 20 | 合格 | GB 24502-2023《煤矿用自救器》7.3.1 c |
