# 检测检验报告

| 样品名称： | 隔绝式压缩氧气自救器（在用品） |
| 规格型号： | ZYX30 |
| 委托单位： | 塔然高勒煤矿 |

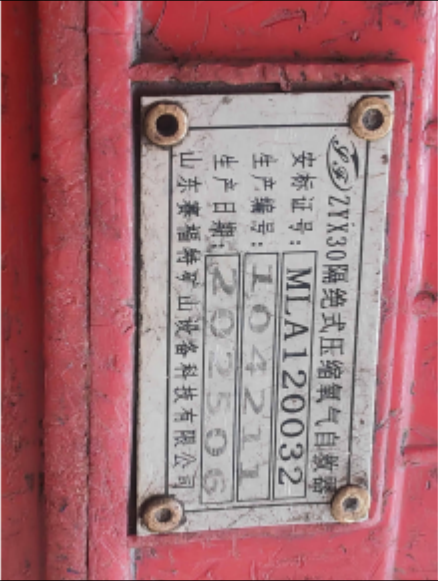
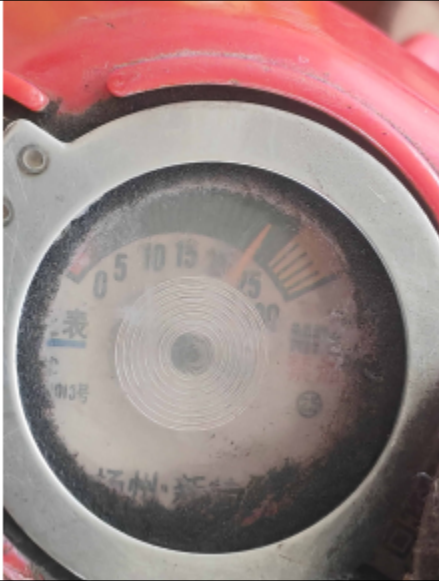
| 序号 | 样品状态 | 红色整机完好 | 出厂编号 | 104211 | | |

| 1 | H14260706008 | 结构设计及外观 | 自救器开启、封印条是否断裂，外壳是否严重破损变形 | 合格 | 合格 | GB 24502-2023《煤矿用自救器》7.3.1 a |
| | | 氧气瓶压力 (MPa) | ≥18MPa | 22 | 合格 | GB 24502-2023《煤矿用自救器》7.3.1 c |

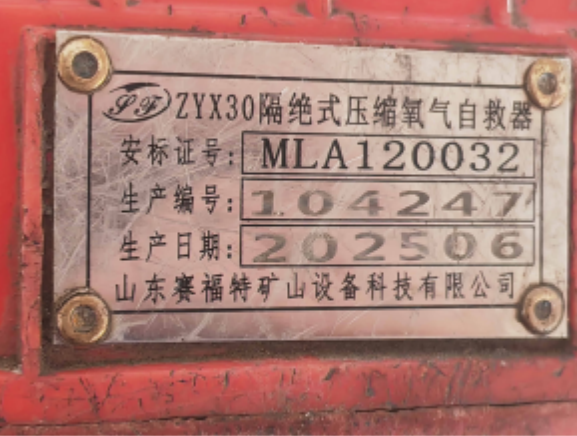
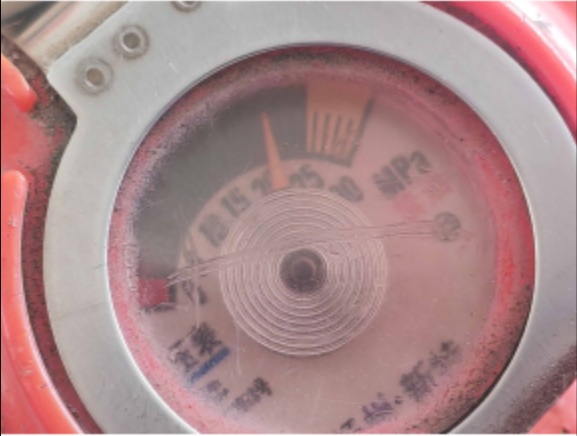
| 序号 | 样品状态 | 红色整机完好 | 出厂编号 | 104247 | | |

| 2 | H14260706009 | 结构设计及外观 | 自救器开启、封印条是否断裂，外壳是否严重破损变形 | 合格 | 合格 | GB 24502-2023《煤矿用自救器》7.3.1 a |
| | | 氧气瓶压力 (MPa) | ≥18MPa | 21 | 合格 | GB 24502-2023《煤矿用自救器》7.3.1 c |

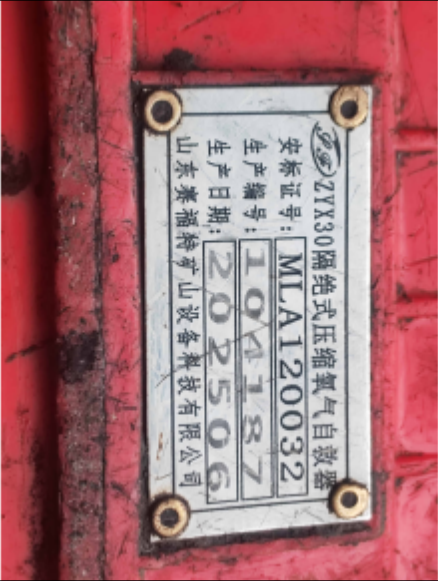
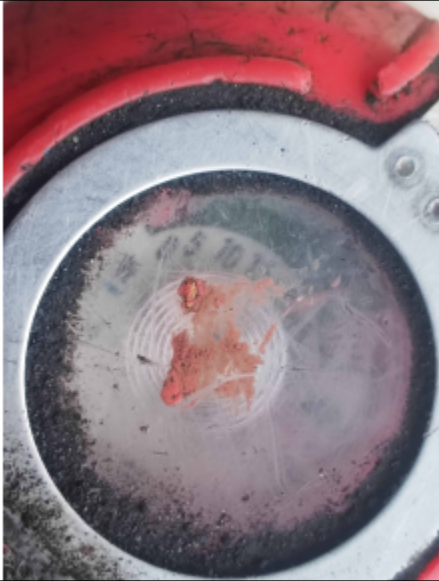
| 序号 | 样品状态 | 红色整机完好 | 出厂编号 | 104187 | | |

| 5 | H14260706012 | 结构设计及外观 | 自救器开启、封印条是否断裂，外壳是否严重破损变形 | 合格 | 合格 | GB 24502-2023《煤矿用自救器》7.3.1 a |
| | | 氧气瓶压力 (MPa) | ≥18MPa | 20 | 合格 | GB 24502-2023《煤矿用自救器》7.3.1 c |

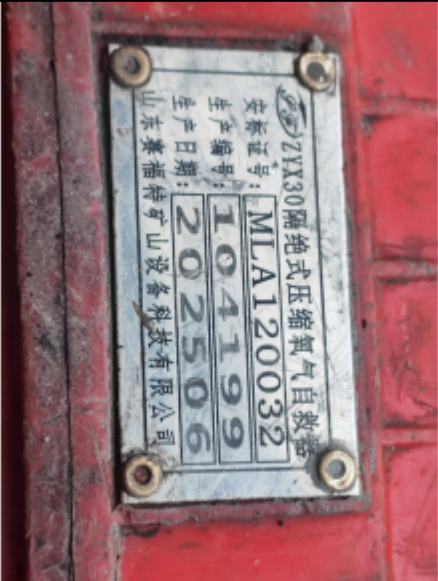
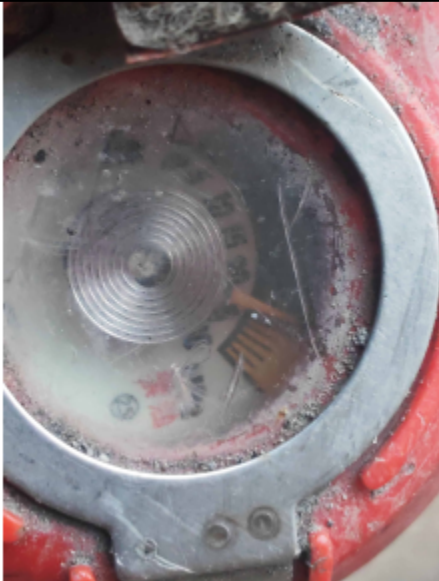
| 序号 | 样品状态 | 红色整机完好 | 出厂编号 | 104199 | | |

| 6 | H14260706013 | 结构设计及外观 | 自救器开启、封印条是否断裂，外壳是否严重破损变形 | 合格 | 合格 | GB 24502-2023《煤矿用自救器》7.3.1 a |
| | | 氧气瓶压力 (MPa) | ≥18MPa | 23 | 合格 | GB 24502-2023《煤矿用自救器》7.3.1 c |
