# 检测检验报告

| 样品名称： | 隔绝式压缩氧气自救器（在用品） |
| 规格型号： | ZY45X（A） |
| 委托单位： | 塔然高勒煤矿 |

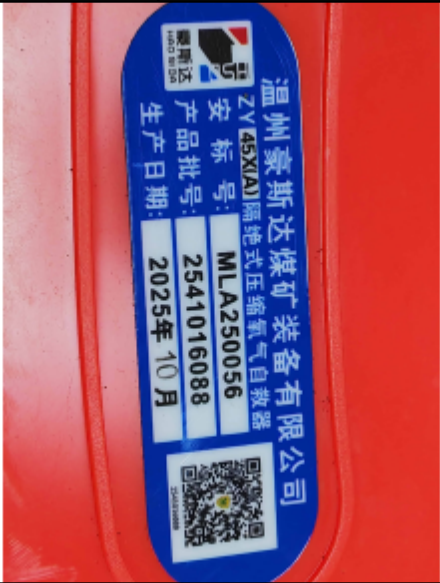
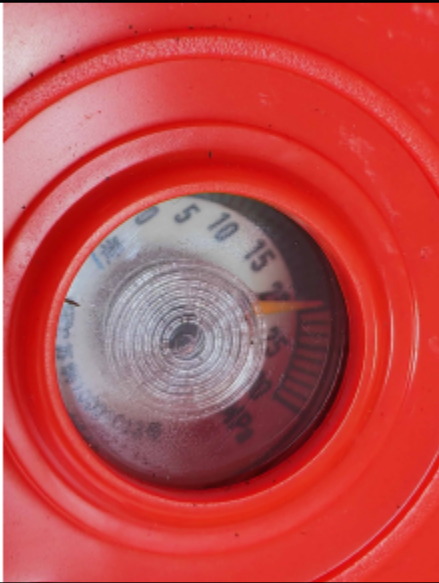
| | | 结构设计及外观 | 自救器开启、封印条是否断裂，外壳是否严重破损变形 | 合格 | 合格 | GB 24502-2023《煤矿用自救器》7.3.1 a |
| 3 | H14260706020 | 氧气瓶压力 (MPa) | ≥18MPa | 20 | 合格 | GB 24502-2023《煤矿用自救器》7.3.1 c |

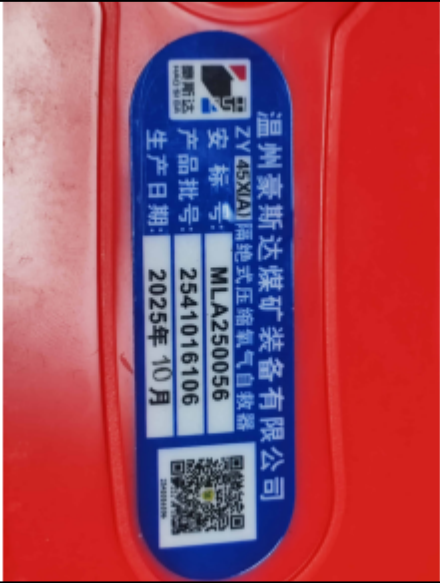
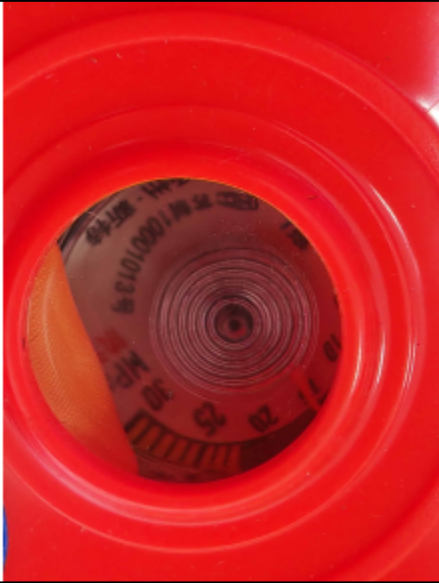
| | | 结构设计及外观 | 自救器开启、封印条是否断裂，外壳是否严重破损变形 | 不合格 | 不合格 | GB 24502-2023《煤矿用自救器》7.3.1 a |
| 4 | H14260706021 | 氧气瓶压力 (MPa) | ≥18MPa | 15 | 不合格 | GB 24502-2023《煤矿用自救器》7.3.1 c |

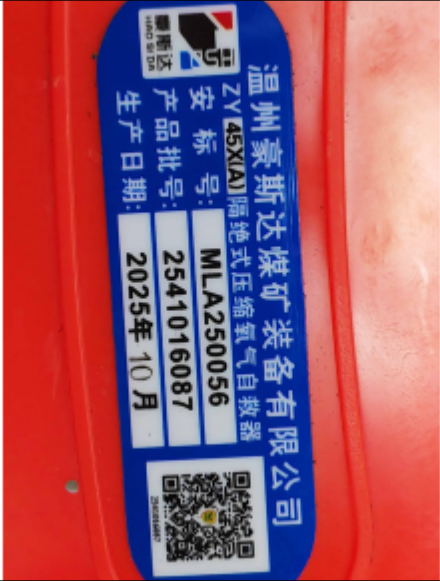
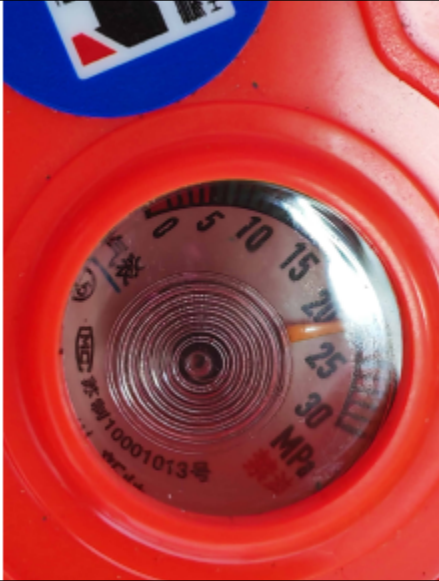
| 5 | H14260706022 | 结构设计及外观 | 自救器开启、封印条是否断裂，外壳是否严重破损变形 | 合格 | 合格 | GB 24502-2023《煤矿用自救器》7.3.1 a |
| | | 氧气瓶压力 (MPa) | ≥18MPa | 21 | 合格 | GB 24502-2023《煤矿用自救器》7.3.1 c |

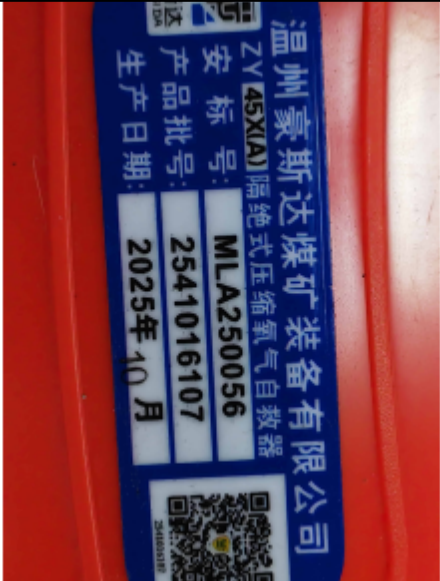
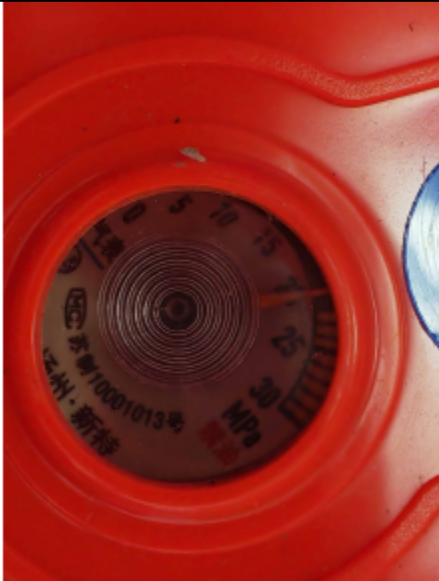
| 6 | H14260706023 | 结构设计及外观 | 自救器开启、封印条是否断裂，外壳是否严重破损变形 | 合格 | 合格 | GB 24502-2023《煤矿用自救器》7.3.1 a |
| | | 氧气瓶压力 (MPa) | ≥18MPa | 20 | 合格 | GB 24502-2023《煤矿用自救器》7.3.1 c |
