# 检测检验报告

| 样品名称： | 隔绝式压缩氧气自救器（在用品） |
| 规格型号： | ZY45X（A） |
| 委托单位： | 塔然高勒煤矿 |

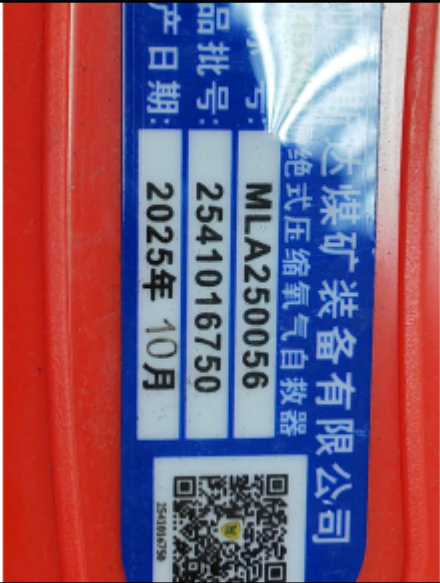
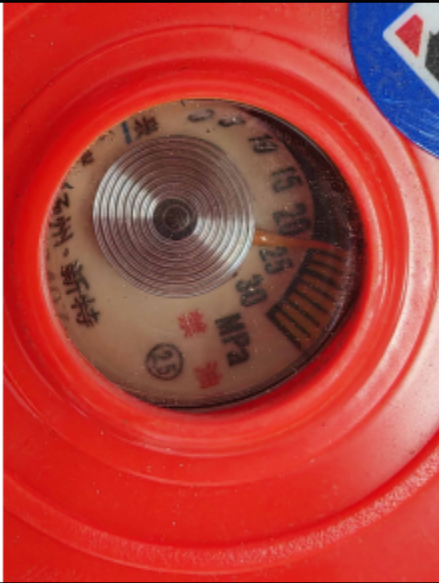
| 序号 | 样品状态 | 红色整机完好 | 出厂编号 | 2541016750 | | |
| 3 | H14260706030 | 结构设计及外观 | 自救器开启、封印条是否断裂，外壳是否严重破损变形 | 合格 | 合格 | GB 24502-2023《煤矿用自救器》7.3.1 a |
| | | 氧气瓶压力 (MPa) | ≥18MPa | 21 | 合格 | GB 24502-2023《煤矿用自救器》7.3.1 c |

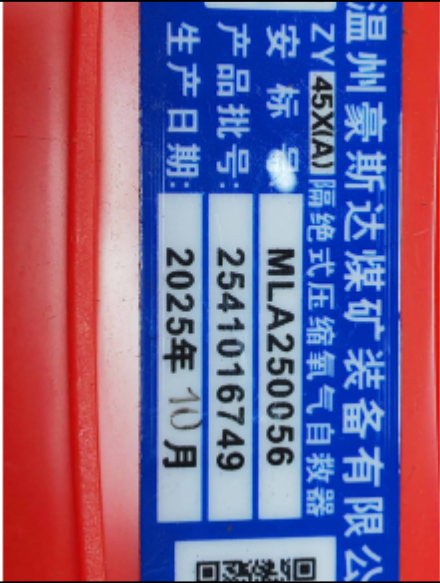
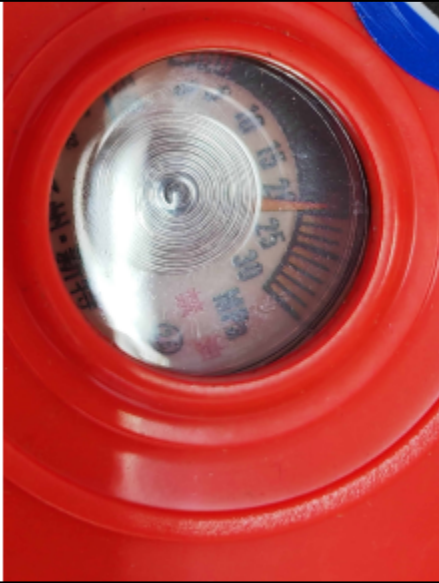
| 序号 | 样品状态 | 红色整机完好 | 出厂编号 | 2541016749 | | |
| 4 | H14260706031 | 结构设计及外观 | 自救器开启、封印条是否断裂，外壳是否严重破损变形 | 合格 | 合格 | GB 24502-2023《煤矿用自救器》7.3.1 a |
| | | 氧气瓶压力 (MPa) | ≥18MPa | 21 | 合格 | GB 24502-2023《煤矿用自救器》7.3.1 c |
