# 检测检验报告

| 样品名称： | 隔绝式压缩氧气自救器（在用品） |
| 规格型号： | ZY45X（A） |
| 委托单位： | 塔然高勒煤矿 |

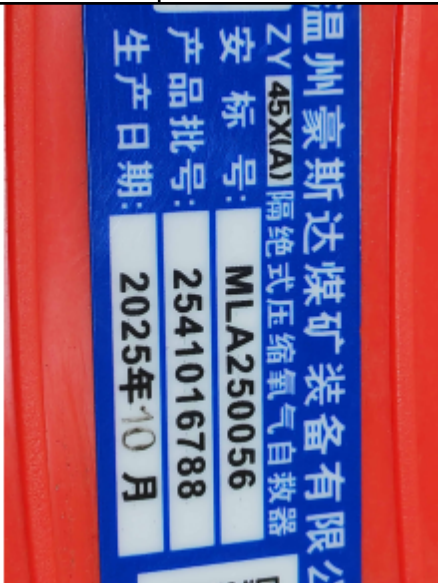
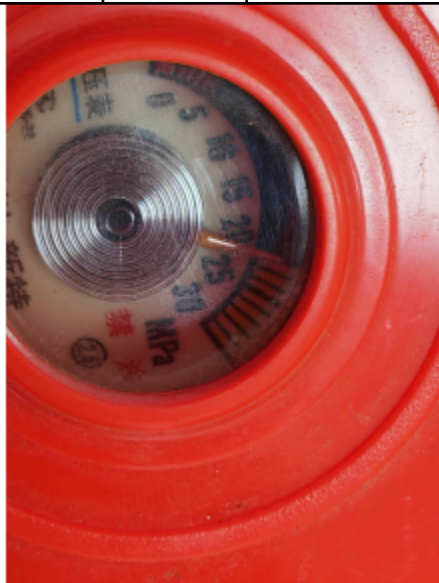
| 序号 | 样品状态 | 红色整机完好 | 出厂编号 | 2541016788 | | |
| | 9 | H14260706046 | 结构设计及外观 | 自救器开启、封印条是否断裂，外壳是否严重破损变形 | 合格 | 合格 |
| 氧气瓶压力 (MPa) | | | ≥18MPa | 21 | 合格 | GB 24502-2023《煤矿用自救器》7.3.1 c |

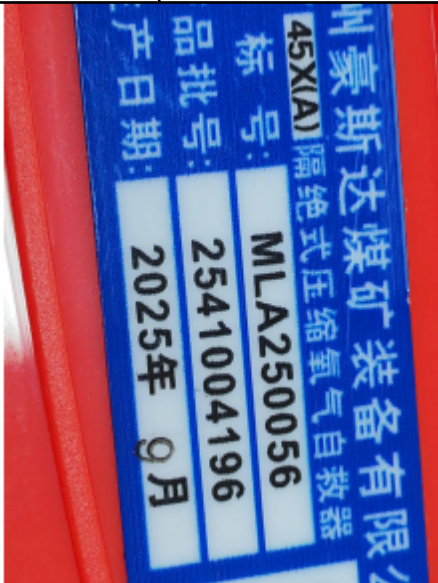
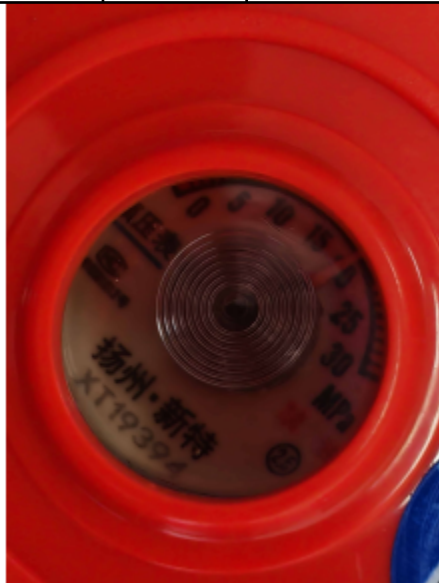
| 序号 | 样品状态 | 红色整机完好 | 出厂编号 | 2541004196 | | |
| | 10 | H14260706047 | 结构设计及外观 | 自救器开启、封印条是否断裂，外壳是否严重破损变形 | 合格 | 合格 |
| 氧气瓶压力 (MPa) | | | ≥18MPa | 19 | 合格 | GB 24502-2023《煤矿用自救器》7.3.1 c |
