# 检测检验报告

| 样品名称： | 隔绝式压缩氧气自救器（在用品） |
| 规格型号： | ZY45X（A） |
| 委托单位： | 塔然高勒煤矿 |

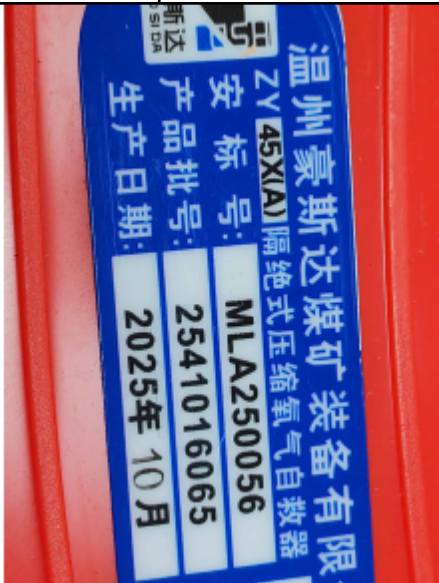
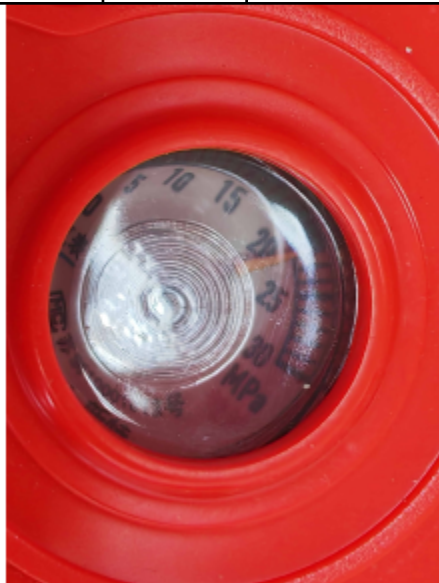
| 序号 | 样品状态 | 红色整机完好 | 出厂编号 | 2541016065 | | |
| | 1 | H14260706058 | 结构设计及外观 | 自救器开启、封印条是否断裂，外壳是否严重破损变形 | 合格 | 合格 |
| 氧气瓶压力 (MPa) | | | ≥18MPa | 21 | 合格 | GB 24502-2023《煤矿用自救器》7.3.1 c |

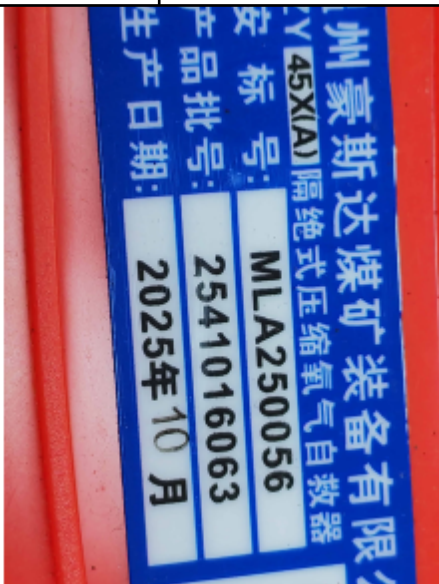
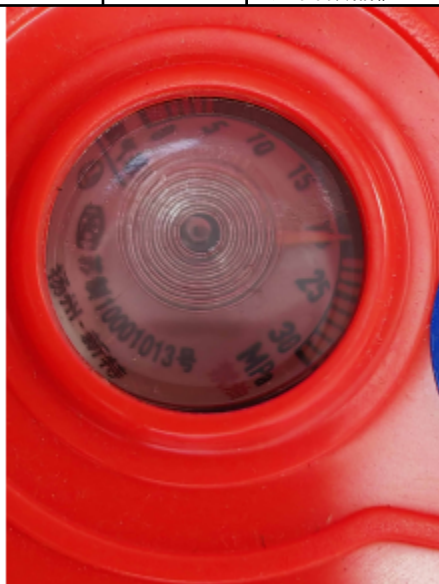
| 序号 | 样品状态 | 红色整机完好 | 出厂编号 | 2541016063 | | |
| | 2 | H14260706059 | 结构设计及外观 | 自救器开启、封印条是否断裂，外壳是否严重破损变形 | 合格 | 合格 |
| 氧气瓶压力 (MPa) | | | ≥18MPa | 20 | 合格 | GB 24502-2023《煤矿用自救器》7.3.1 c |

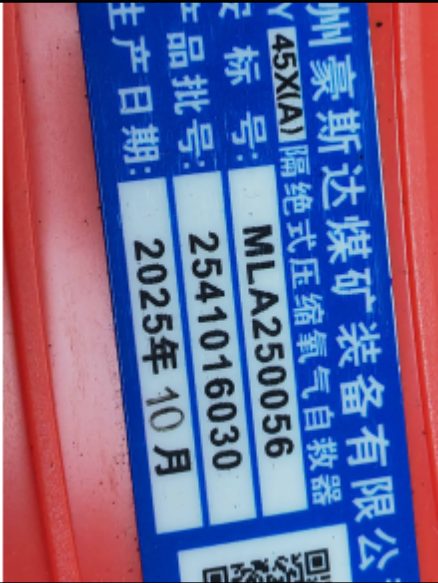
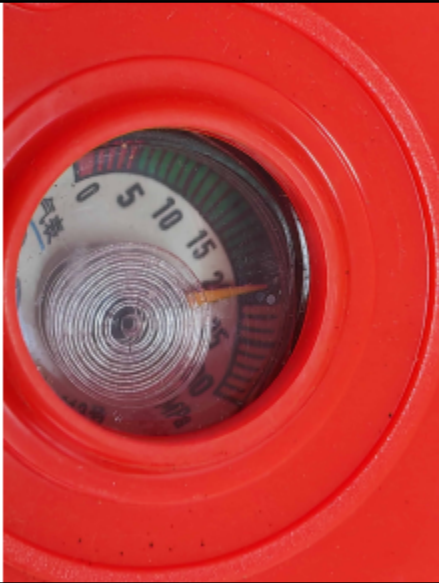
| 序号 | 样品状态 | 红色整机完好 | 出厂编号 | 2541016030 | | |
| 3 | H14260706060 | 结构设计及外观 | 自救器开启、封印条是否断裂，外壳是否严重破损变形 | 合格 | 合格 | GB 24502-2023《煤矿用自救器》7.3.1 a |
| | | 氧气瓶压力 (MPa) | ≥18MPa | 20 | 合格 | GB 24502-2023《煤矿用自救器》7.3.1 c |

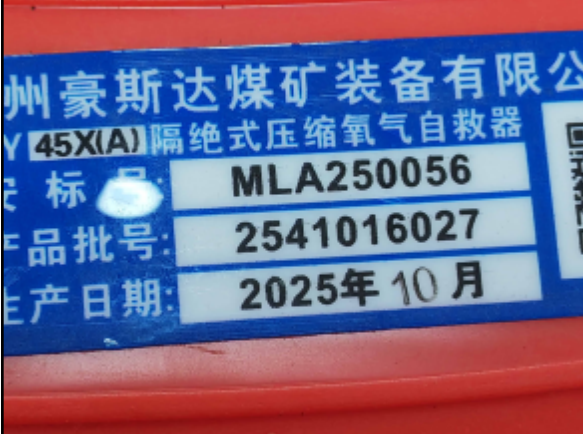
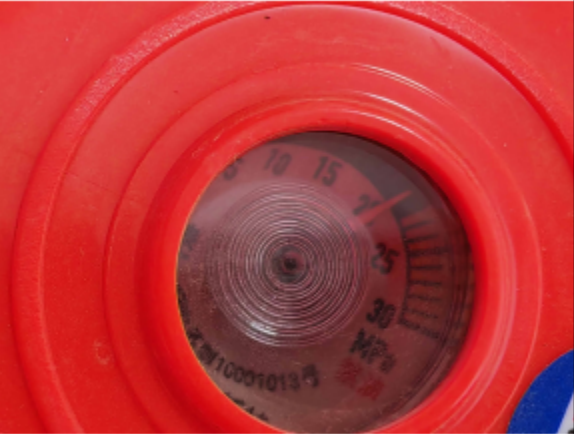
| 序号 | 样品状态 | 红色整机完好 | 出厂编号 | 2541016027 | | |
| 4 | H14260706061 | 结构设计及外观 | 自救器开启、封印条是否断裂，外壳是否严重破损变形 | 合格 | 合格 | GB 24502-2023《煤矿用自救器》7.3.1 a |
| | | 氧气瓶压力 (MPa) | ≥18MPa | 20 | 合格 | GB 24502-2023《煤矿用自救器》7.3.1 c |
