# 检测检验报告

| 样品名称： | 隔绝式压缩氧气自救器（半年） |
| 规格型号： | ZYX-45 (S) |
| 委托单位： | 寸草塔二矿 |

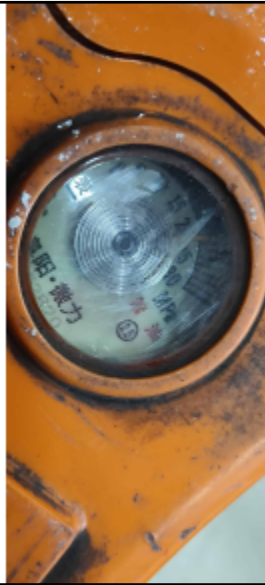
| | | 氧气瓶压力照片 | | | | 更换氢氧化钙后照片 | | |

| | | 氧气瓶压力(MPa) | ≥18MPa | | 21 | 合格 | GB 24502-2023《煤矿用自救器》7.3.1 c | |

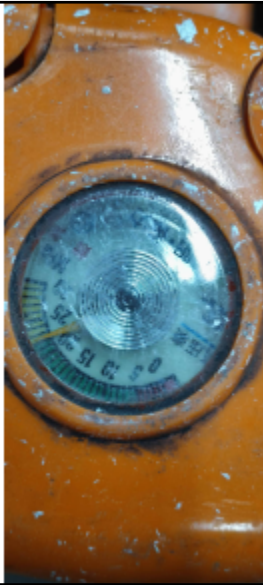
| | | 氧气瓶压力照片 | | | | 更换氢氧化钙后照片 | | |

| | | 氧气瓶压力(MPa) | ≥18MPa | | 21 | 合格 | GB 24502-2023《煤矿用自救器》7.3.1 c | |

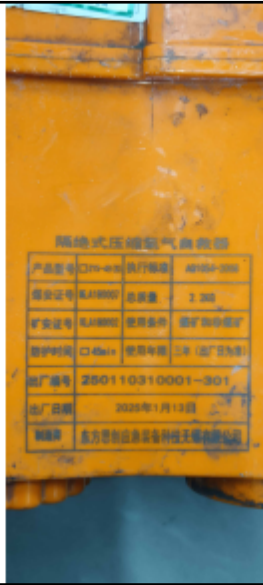
| | | 正压气密性(Pa) | 1min内压力计变化值不应大于50Pa | | 366.30 | 不合格 | GB 24502-2023《煤矿用自救器》6.6.4.2 | |
| | | 负压气密性(Pa) | 1min内压力计变化值不应大于50Pa | | 514.60 | 不合格 | GB 24502-2023《煤矿用自救器》6.6.4.1 | |

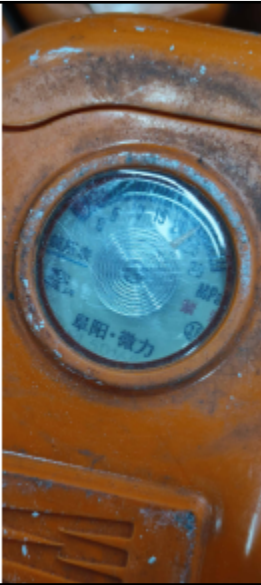
| | | 氧气瓶压力照片 | | | | 更换氢氧化钙后照片 | | |

| | | 氧气瓶压力(MPa) | ≥18MPa | | 23 | 合格 | GB 24502-2023《煤矿用自救器》7.3.1 c | |

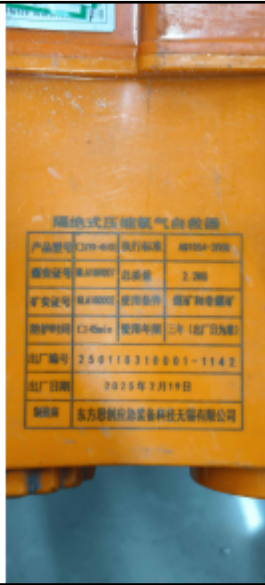
| | | 正压气密性(Pa) | 1min内压力计变化值不应大于50Pa | | 329.80 | 不合格 | GB 24502-2023《煤矿用自救器》6.6.4.2 | |
| | | 负压气密性(Pa) | 1min内压力计变化值不应大于50Pa | | 451.30 | 不合格 | GB 24502-2023《煤矿用自救器》6.6.4.1 | |

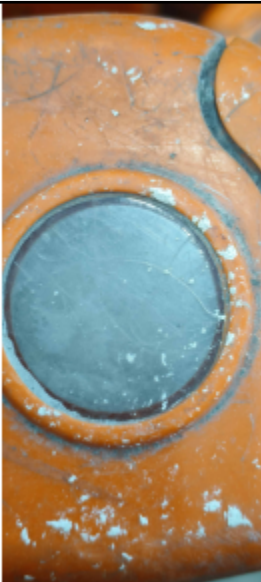
| | | 氧气瓶压力照片 | | | | 更换氢氧化钙后照片 | | |

| | | 氧气瓶压力(MPa) | ≥18MPa | | 21 | 合格 | GB 24502-2023《煤矿用自救器》7.3.1 c | |

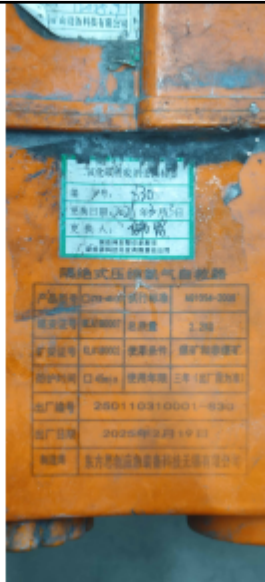
| | | 正压气密性(Pa) | 1min内压力计变化值不应大于50Pa | | 129.20 | 不合格 | GB 24502-2023《煤矿用自救器》6.6.4.2 | |
| | | 负压气密性(Pa) | 1min内压力计变化值不应大于50Pa | | 296.00 | 不合格 | GB 24502-2023《煤矿用自救器》6.6.4.1 | |

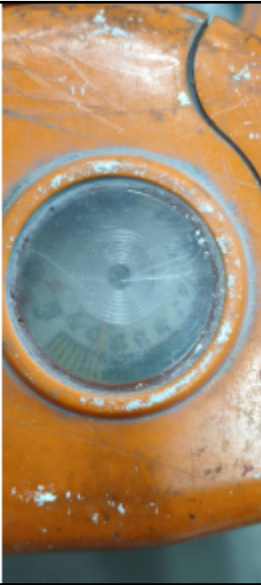
| | | 氧气瓶压力照片 | | | | 更换氢氧化钙后照片 | | |

| | | 氧气瓶压力(MPa) | ≥18MPa | | 21 | 合格 | GB 24502-2023《煤矿用自救器》7.3.1 c | |

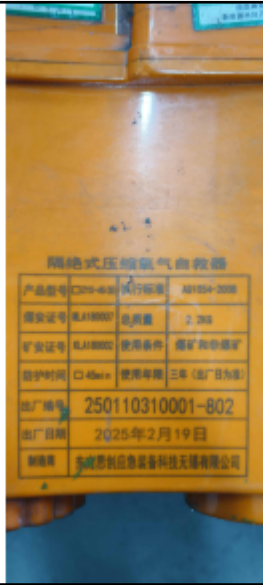
| | | 正压气密性(Pa) | 1min内压力计变化值不应大于50Pa | | 691.10 | 不合格 | GB 24502-2023《煤矿用自救器》6.6.4.2 | |
| | | 负压气密性(Pa) | 1min内压力计变化值不应大于50Pa | | 463.50 | 不合格 | GB 24502-2023《煤矿用自救器》6.6.4.1 | |

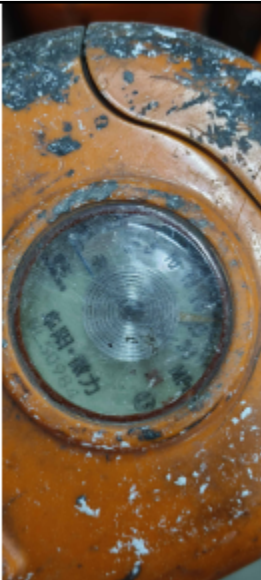
| | | 氧气瓶压力照片 | | | | 更换氢氧化钙后照片 | | |

| | | 氧气瓶压力(MPa) | ≥18MPa | | 23 | 合格 | GB 24502-2023《煤矿用自救器》7.3.1 c | |

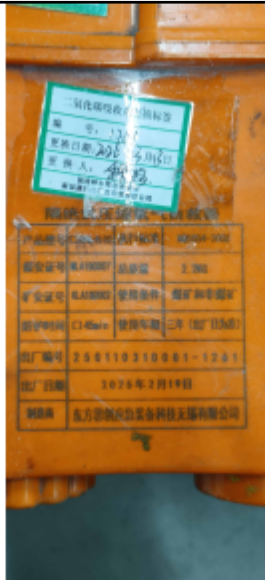
| | | 正压气密性(Pa) | 1min内压力计变化值不应大于50Pa | | 56.80 | 不合格 | GB 24502-2023《煤矿用自救器》6.6.4.2 | |
| | | 负压气密性(Pa) | 1min内压力计变化值不应大于50Pa | | 184.20 | 不合格 | GB 24502-2023《煤矿用自救器》6.6.4.1 | |

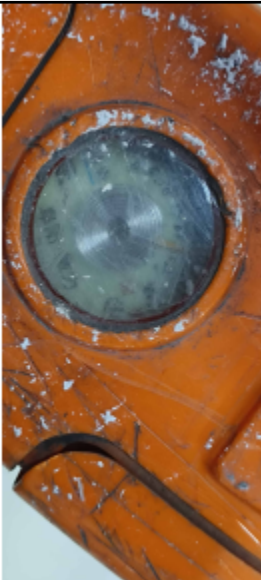
| 序号 | 样品状态 | 橙色整机完好 | 出厂编号 | 250110310001-770 | | 更换氢氧化钙日期 | 2026-08-06 | |
|---|---|---|---|---|---|---|---|--|
| | | 氧气瓶压力照片 | | | | 更换氢氧化钙后照片 | | |

| 序号 | 样品状态 | 橙色整机完好 | 出厂编号 | 250110310001-770 | | 更换氢氧化钙日期 | 2026-08-06 | |
|---|---|---|---|---|---|---|---|--|
| | | 氧气瓶压力(MPa) | ≥18MPa | | 23 | 合格 | GB 24502-2023《煤矿用自救器》7.3.1 c | |

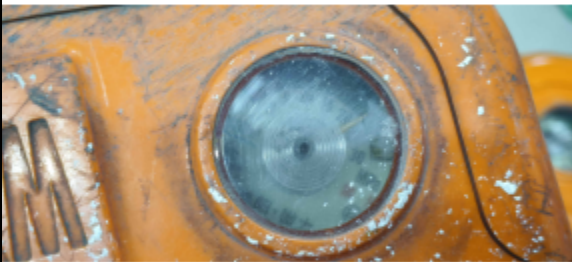
| | | 氧气瓶压力照片 | | | | 更换氢氧化钙后照片 | | |

| | | 氧气瓶压力(MPa) | ≥18MPa | | 23 | 合格 | GB 24502-2023《煤矿用自救器》7.3.1 c | |

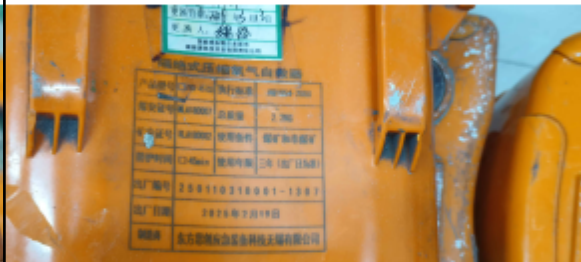
| | | 正压气密性(Pa) | 1min内压力计变化值不应大于50Pa | | 237.60 | 不合格 | GB 24502-2023《煤矿用自救器》6.6.4.2 | |
| | | 负压气密性(Pa) | 1min内压力计变化值不应大于50Pa | | 503.70 | 不合格 | GB 24502-2023《煤矿用自救器》6.6.4.1 | |

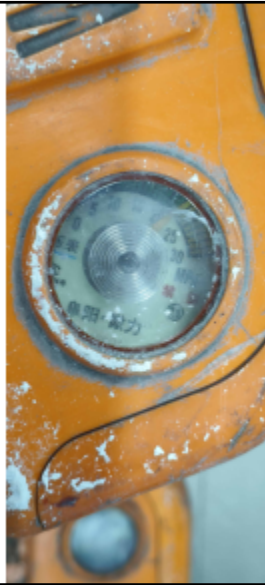
| 序号 | 样品状态 | 橙色整机完好 | 出厂编号 | 250110310001-147 | | 更换氢氧化钙日期 | 2026-08-06 | |
|---|---|---|---|---|---|---|---|--|
| | | 氧气瓶压力照片 | | | | 更换氢氧化钙后照片 | | |

| 序号 | 样品状态 | 橙色整机完好 | 出厂编号 | 250110310001-147 | | 更换氢氧化钙日期 | 2026-08-06 | |
|---|---|---|---|---|---|---|---|--|
| | | 氧气瓶压力(MPa) | ≥18MPa | | 21 | 合格 | GB 24502-2023《煤矿用自救器》7.3.1 c | |

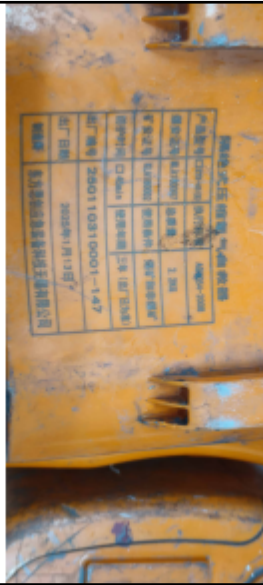
| 序号 | 样品状态 | 橙色整机完好 | 出厂编号 | 250110310001-147 | | 更换氢氧化钙日期 | 2026-08-06 | |
|---|---|---|---|---|---|---|---|--|
| | | 正压气密性(Pa) | 1min内压力计变化值不应大于50Pa | | 677.30 | 不合格 | GB 24502-2023《煤矿用自救器》6.6.4.2 | |
| | | 负压气密性(Pa) | 1min内压力计变化值不应大于50Pa | | 428.10 | 不合格 | GB 24502-2023《煤矿用自救器》6.6.4.1 | |

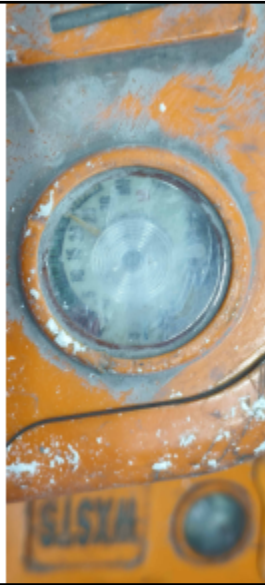
| | | 氧气瓶压力照片 | | | | 更换氢氧化钙后照片 | | |

| | | 氧气瓶压力(MPa) | ≥18MPa | | 23 | 合格 | GB 24502-2023《煤矿用自救器》7.3.1 c | |

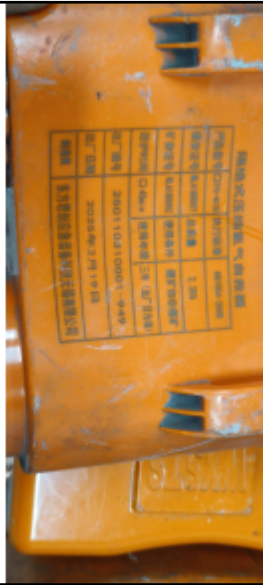
| | | 正压气密性(Pa) | 1min内压力计变化值不应大于50Pa | | 751.70 | 不合格 | GB 24502-2023《煤矿用自救器》6.6.4.2 | |
| | | 负压气密性(Pa) | 1min内压力计变化值不应大于50Pa | | 419.00 | 不合格 | GB 24502-2023《煤矿用自救器》6.6.4.1 | |
