# 检测检验报告

| 样品名称： | 隔绝式压缩氧气自救器（半年） |
| 规格型号： | ZYX-45(S) |
| 委托单位： | 寸草塔二矿 |

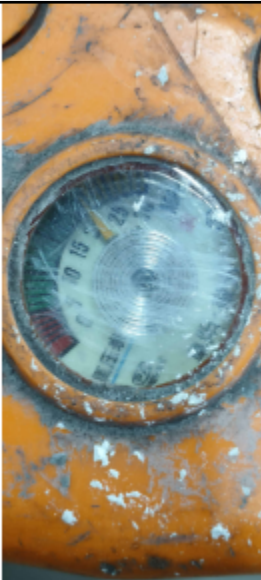
| | | 氧气瓶压力(MPa) | ≥18MPa | | 23 | 合格 | GB 24502-2023《煤矿用自救器》7.3.1 c | |

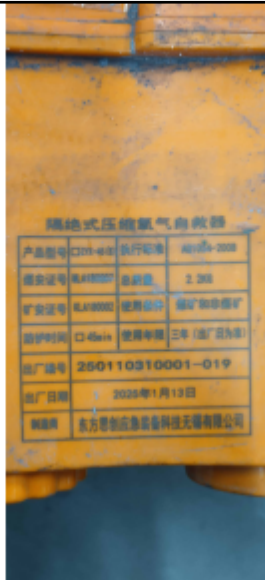
| | | 正压气密性(Pa) | 1min内压力计变化值不应大于50Pa | | 756.80 | 不合格 | GB 24502-2023《煤矿用自救器》6.6.4.2 | |
| | | 负压气密性(Pa) | 1min内压力计变化值不应大于50Pa | | 492.10 | 不合格 | GB 24502-2023《煤矿用自救器》6.6.4.1 | |

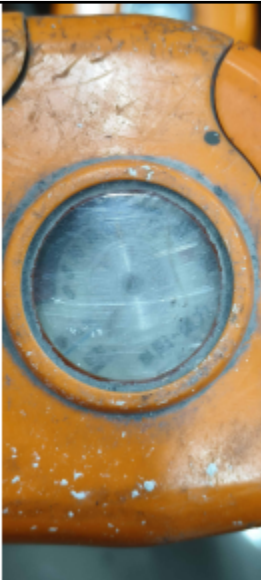
| | | 氧气瓶压力(MPa) | ≥18MPa | | 21 | 合格 | GB 24502-2023《煤矿用自救器》7.3.1 c | |

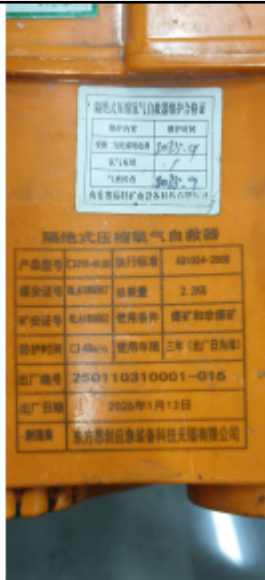
| | | 正压气密性(Pa) | 1min内压力计变化值不应大于50Pa | | 497.20 | 不合格 | GB 24502-2023《煤矿用自救器》6.6.4.2 | |
| | | 负压气密性(Pa) | 1min内压力计变化值不应大于50Pa | | 581.50 | 不合格 | GB 24502-2023《煤矿用自救器》6.6.4.1 | |

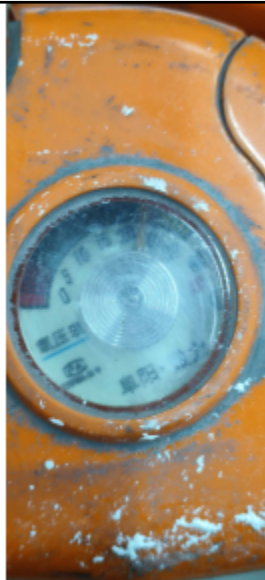
| | | 氧气瓶压力 (MPa) | ≥18MPa | | 23 | 合格 | GB 24502-2023《煤矿用自救器》7.3.1 c | |

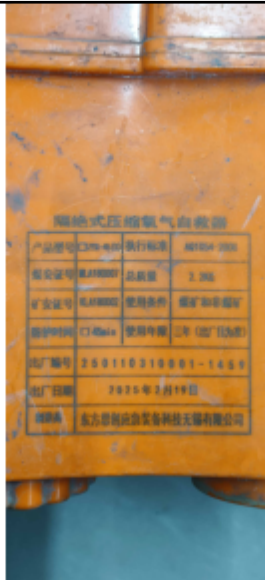
| | | 正压气密性 (Pa) | 1min内压力计变化值不应大于50Pa | | 269.80 | 不合格 | GB 24502-2023《煤矿用自救器》6.6.4.2 | |
| | | 负压气密性 (Pa) | 1min内压力计变化值不应大于50Pa | | 412.50 | 不合格 | GB 24502-2023《煤矿用自救器》6.6.4.1 | |

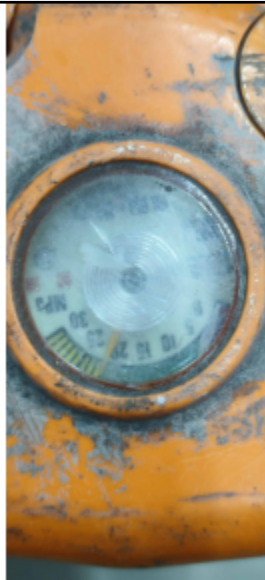
| | | 氧气瓶压力(MPa) | ≥18MPa | | 22 | 合格 | GB 24502-2023《煤矿用自救器》7.3.1 c | |

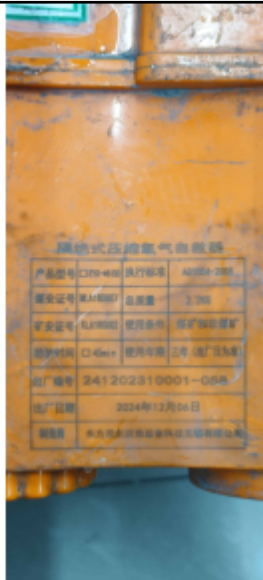
| | | 正压气密性(Pa) | 1min内压力计变化值不应大于50Pa | | 436.50 | 不合格 | GB 24502-2023《煤矿用自救器》6.6.4.2 | |
| | | 负压气密性(Pa) | 1min内压力计变化值不应大于50Pa | | 291.20 | 不合格 | GB 24502-2023《煤矿用自救器》6.6.4.1 | |

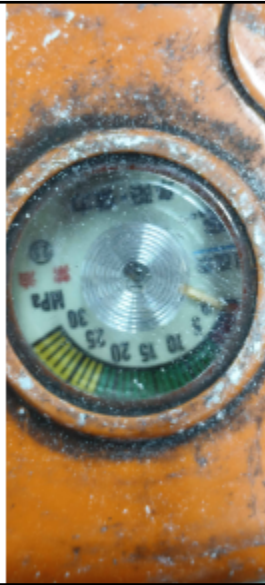
| | | 氧气瓶压力(MPa) | ≥18MPa | | 0 | 不合格 | GB 24502-2023《煤矿用自救器》7.3.1 c | |

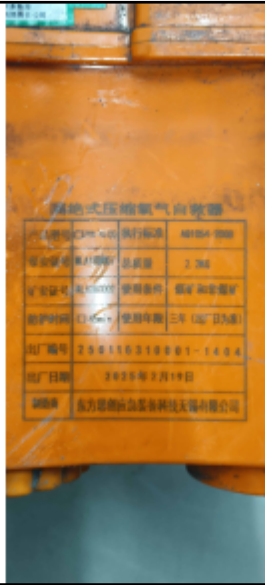
| | | 正压气密性(Pa) | 1min内压力计变化值不应大于50Pa | | 647.30 | 不合格 | GB 24502-2023《煤矿用自救器》6.6.4.2 | |
| | | 负压气密性(Pa) | 1min内压力计变化值不应大于50Pa | | 420.50 | 不合格 | GB 24502-2023《煤矿用自救器》6.6.4.1 | |

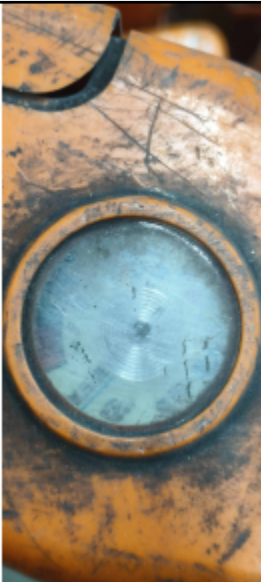
| | | 氧气瓶压力(MPa) | ≥18MPa | | 22 | 合格 | GB 24502-2023《煤矿用自救器》7.3.1 c | |

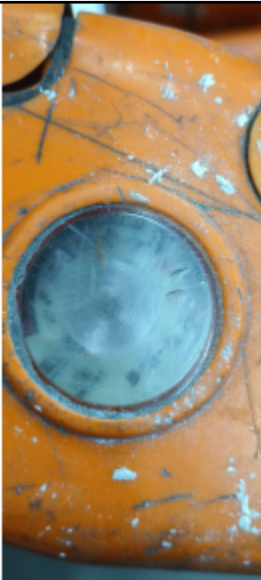
| | | 氧气瓶压力(MPa) | ≥18MPa | | 23 | 合格 | GB 24502-2023《煤矿用自救器》7.3.1 c | |

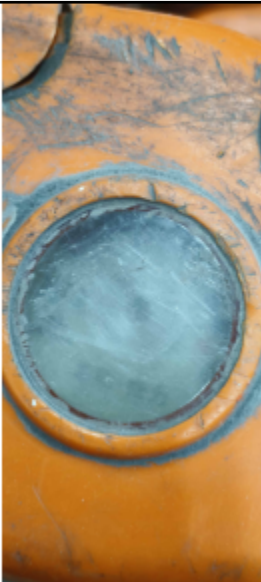
| | | 氧气瓶压力(MPa) | ≥18MPa | | 21 | 合格 | GB 24502-2023《煤矿用自救器》7.3.1 c | |

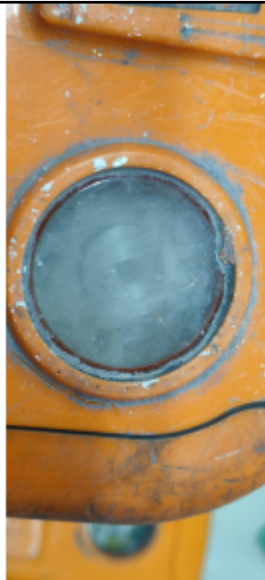
| | | 氧气瓶压力(MPa) | ≥18MPa | | 22 | 合格 | GB 24502-2023《煤矿用自救器》7.3.1 c | |

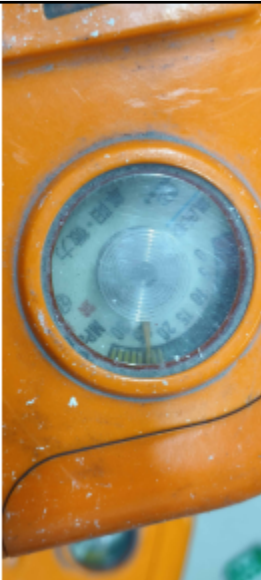
| | | 氧气瓶压力(MPa) | ≥18MPa | | 24 | 合格 | GB 24502-2023《煤矿用自救器》7.3.1 c | |
