# 检测检验报告

样品名称： 隔绝式压缩氧气自救器（半年）

规格型号： ZYX-45 (S)

委托单位： 寸草塔二矿

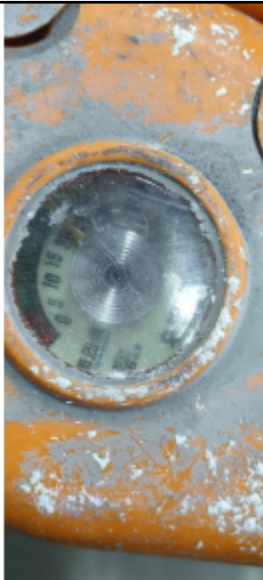
| | | 氧气瓶压力(MPa) | ≥18MPa | | 22 | 合格 | GB 24502-2023《煤矿用自救器》7.3.1 c |
| | | 氧气瓶压力照片 | | | | 更换氢氧化钙后照片 | |

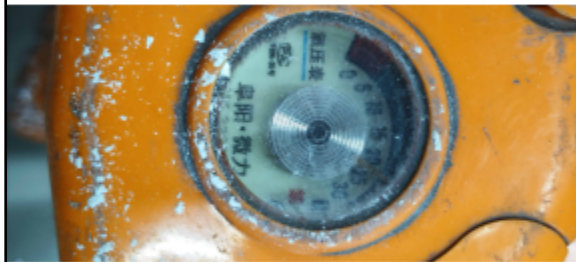
| | | 氧气瓶压力(MPa) | ≥18MPa | | 22 | 合格 | GB 24502-2023《煤矿用自救器》7.3.1 c | |
| | | 氧气瓶压力照片 | | | | 更换氢氧化钙后照片 | | |

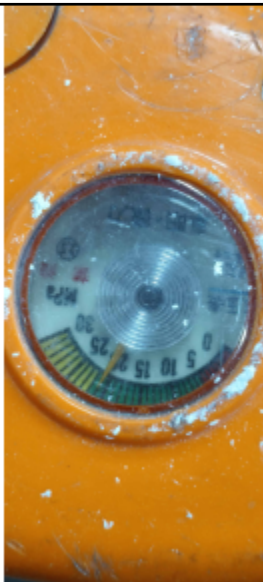
| | | 氧气瓶压力(MPa) | ≥18MPa | | 21 | 合格 | GB 24502-2023《煤矿用自救器》7.3.1 c | |
| | | 氧气瓶压力照片 | | | | 更换氢氧化钙后照片 | | |

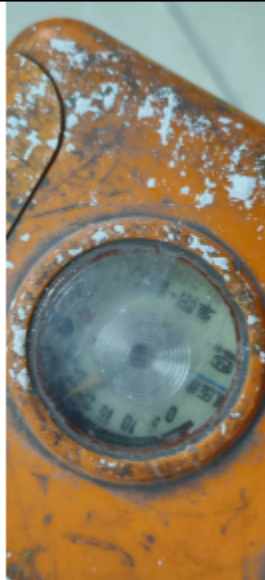
| | | 氧气瓶压力(MPa) | ≥18MPa | | 22 | 合格 | GB 24502-2023《煤矿用自救器》7.3.1 c | |
| | | 氧气瓶压力照片 | | | | 更换氢氧化钙后照片 | | |
