# 检测检验报告

| 样品名称： | 隔绝式压缩氧气自救器（在用品） |
| 规格型号： | ZYX30 |
| 委托单位： | 塔然高勒煤矿 |

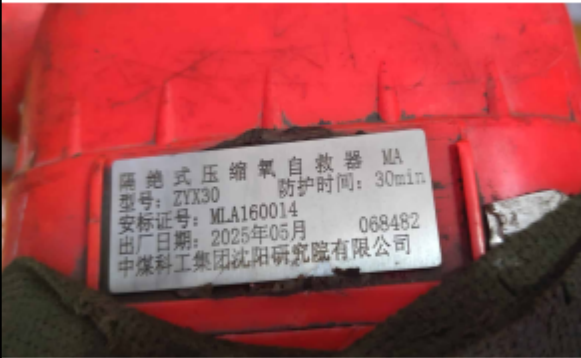
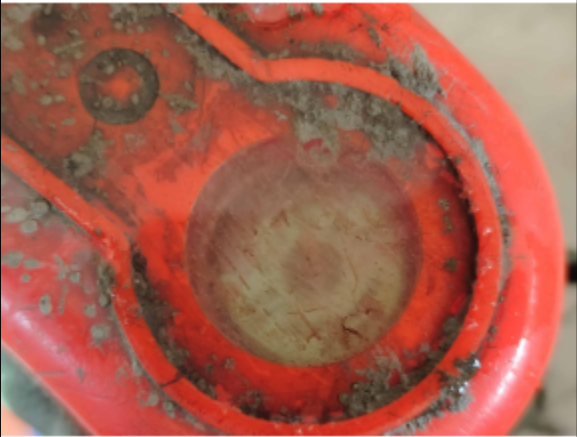
| 序号 | 样品状态 | 红色整机完好 | 出厂编号 | 068482 | | |

| | | 结构设计及外观 | 自救器开启、封印条是否断裂，外壳是否严重破损变形 | 合格 | 合格 | GB 24502-2023《煤矿用自救器》7.3.1 a |
| 1 | H14260706068 | 氧气瓶压力 (MPa) | ≥18MPa | 24 | 合格 | GB 24502-2023《煤矿用自救器》7.3.1 c |

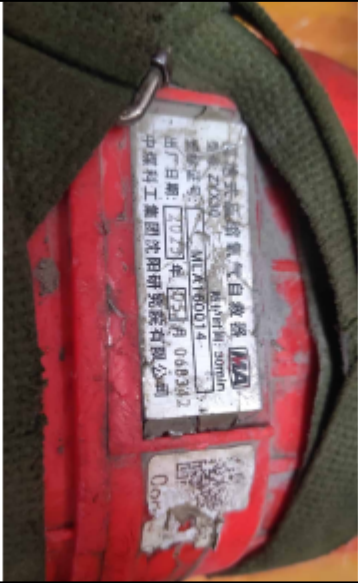
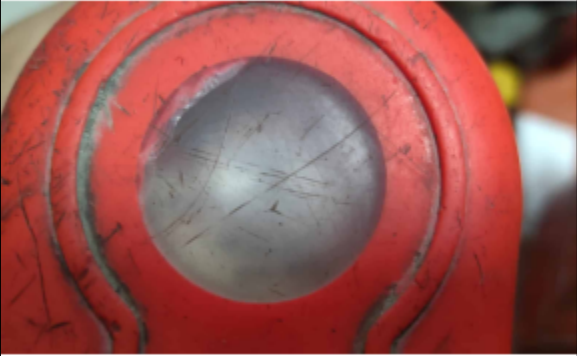
| 序号 | 样品状态 | 红色整机完好 | 出厂编号 | 068342 | | |

| | | 结构设计及外观 | 自救器开启、封印条是否断裂，外壳是否严重破损变形 | 合格 | 合格 | GB 24502-2023《煤矿用自救器》7.3.1 a |
| 2 | H14260706069 | 氧气瓶压力 (MPa) | ≥18MPa | 22 | 合格 | GB 24502-2023《煤矿用自救器》7.3.1 c |

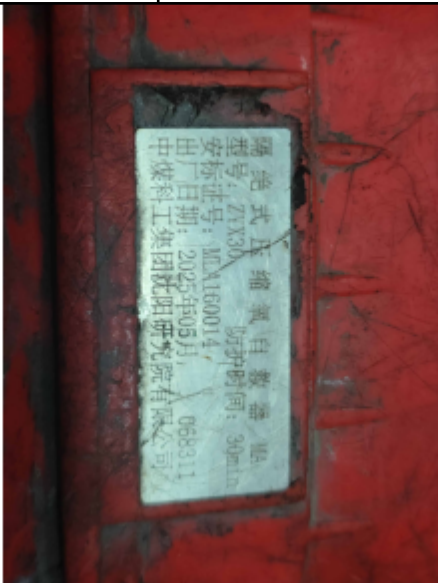
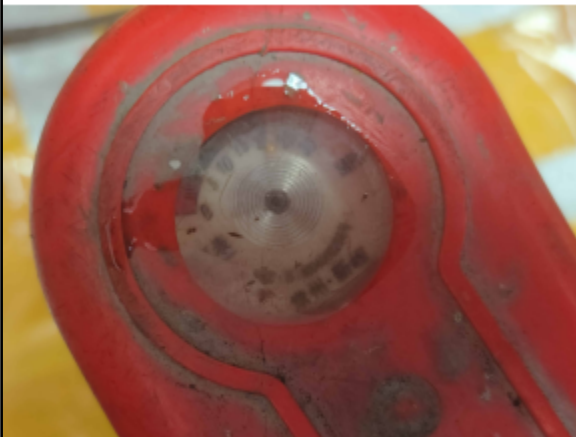
| | 3 | H14260706070 | 结构设计及外观 | 自救器开启、封印条是否断裂，外壳是否严重破损变形 | | 合格 | 合格 | GB 24502-2023《煤矿用自救器》7.3.1 a |
| 氧气瓶压力 (MPa) | | | ≥18MPa | | 21 | 合格 | GB 24502-2023《煤矿用自救器》7.3.1 c | |

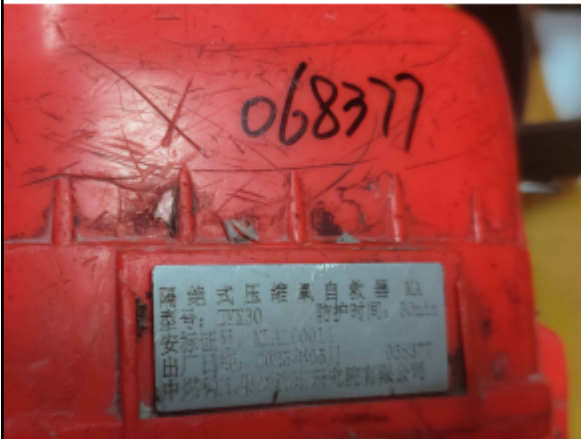
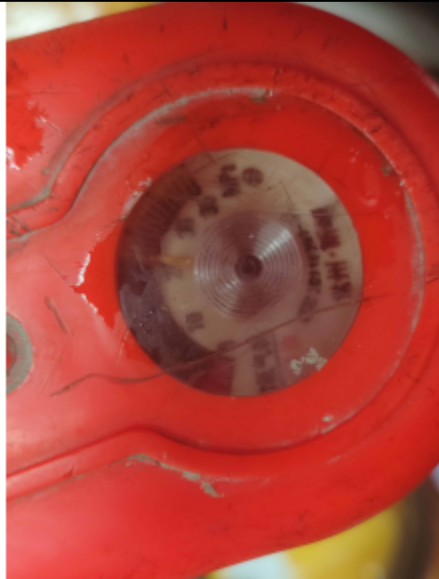
| | 4 | H14260706071 | 结构设计及外观 | 自救器开启、封印条是否断裂，外壳是否严重破损变形 | | 合格 | 合格 | GB 24502-2023《煤矿用自救器》7.3.1 a |
| 氧气瓶压力 (MPa) | | | ≥18MPa | | 20 | 合格 | GB 24502-2023《煤矿用自救器》7.3.1 c | |

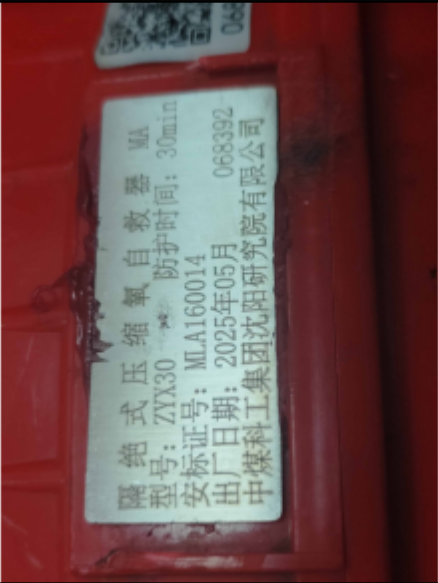
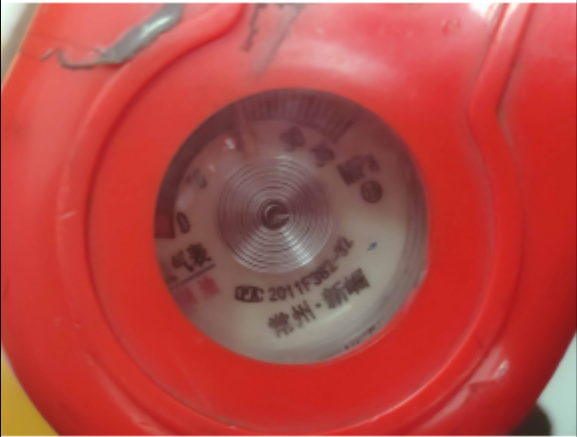
| 序号 | 样品状态 | 红色整机完好 | 出厂编号 | 068392 | | |

| 5 | H14260706072 | 结构设计及外观 | 自救器开启、封印条是否断裂，外壳是否严重破损变形 | 合格 | 合格 | GB 24502-2023《煤矿用自救器》7.3.1 a |
| | | 氧气瓶压力 (MPa) | ≥18MPa | 21 | 合格 | GB 24502-2023《煤矿用自救器》7.3.1 c |

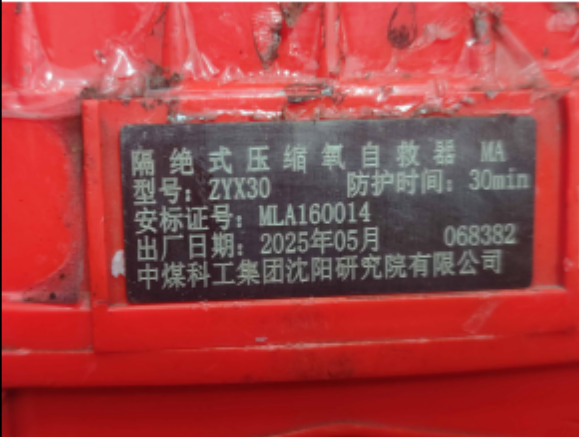
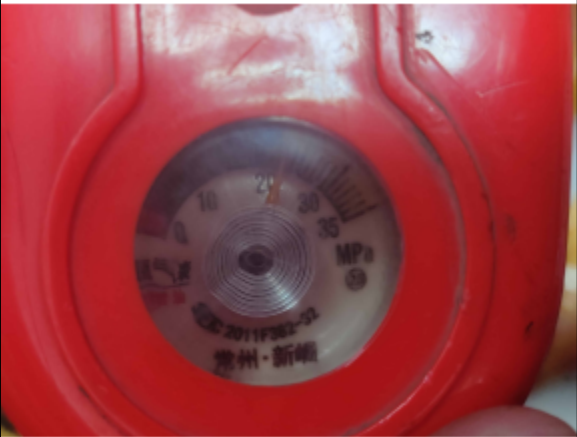
| 序号 | 样品状态 | 红色整机完好 | 出厂编号 | 068382 | | |

| 6 | H14260706073 | 结构设计及外观 | 自救器开启、封印条是否断裂，外壳是否严重破损变形 | 合格 | 合格 | GB 24502-2023《煤矿用自救器》7.3.1 a |
| | | 氧气瓶压力 (MPa) | ≥18MPa | 21 | 合格 | GB 24502-2023《煤矿用自救器》7.3.1 c |

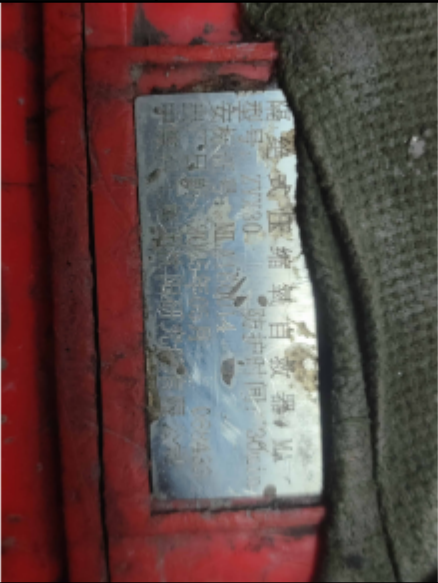
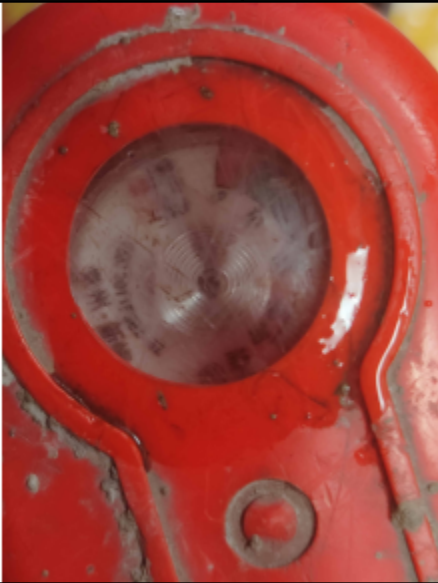
| 序号 | 样品状态 | 红色整机完好 | 出厂编号 | 068433 | | |

| 7 | H14260706074 | 结构设计及外观 | 自救器开启、封印条是否断裂，外壳是否严重破损变形 | 合格 | 合格 | GB 24502-2023《煤矿用自救器》7.3.1 a |
| | | 氧气瓶压力 (MPa) | ≥18MPa | 21 | 合格 | GB 24502-2023《煤矿用自救器》7.3.1 c |

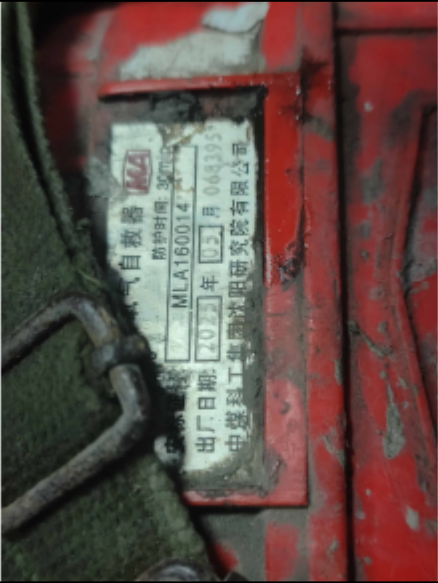
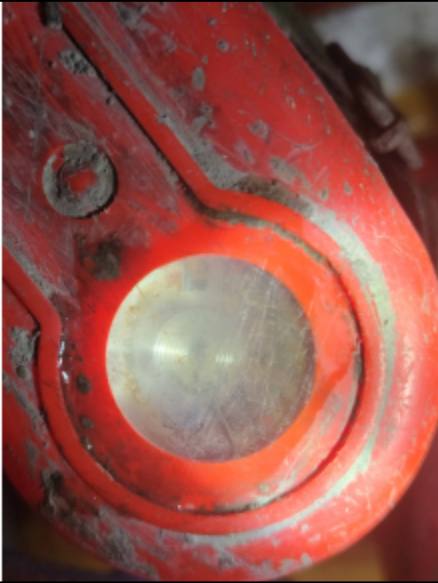
| 序号 | 样品状态 | 红色整机完好 | 出厂编号 | 068395 | | |

| 8 | H14260706075 | 结构设计及外观 | 自救器开启、封印条是否断裂，外壳是否严重破损变形 | 合格 | 合格 | GB 24502-2023《煤矿用自救器》7.3.1 a |
| | | 氧气瓶压力 (MPa) | ≥18MPa | 20 | 合格 | GB 24502-2023《煤矿用自救器》7.3.1 c |
