编号：2490175-2026

# 检测检验报告

样品名称： 隔绝式压缩氧气自救器（在用品）

规格型号： ZYX-45 (S)

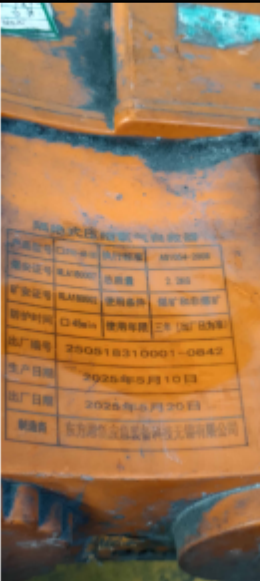
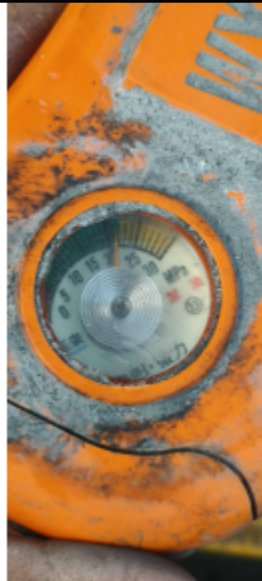
| 1 | H14260810275 | 结构设计及外观 | 自救器开启、封印条是否断裂，外壳是否严重破损变形 | 合格 | 合格 | GB 24502-2023《煤矿用自救器》7.3.1 a |
| | | 氧气瓶压力 (MPa) | ≥18MPa | 21 | 合格 | GB 24502-2023《煤矿用自救器》7.3.1 c |

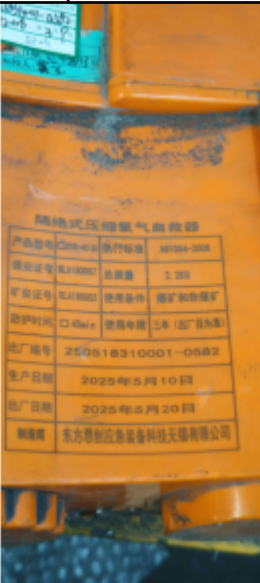
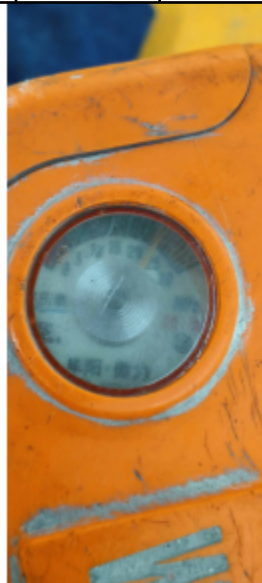
| 2 | H14260810276 | 结构设计及外观 | 自救器开启、封印条是否断裂，外壳是否严重破损变形 | 合格 | 合格 | GB 24502-2023《煤矿用自救器》7.3.1 a |
| | | 氧气瓶压力 (MPa) | ≥18MPa | 23 | 合格 | GB 24502-2023《煤矿用自救器》7.3.1 c |

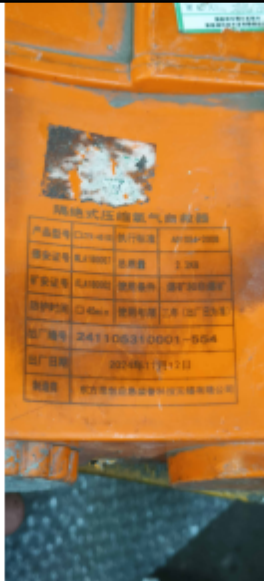
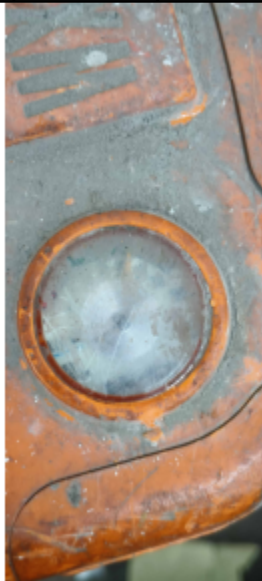
| 7 | H14260810281 | 结构设计及外观 | 自救器开启、封印条是否断裂，外壳是否严重破损变形 | 合格 | 合格 | GB 24502-2023《煤矿用自救器》7.3.1 a |
| | | 氧气瓶压力 (MPa) | ≥18MPa | 20 | 合格 | GB 24502-2023《煤矿用自救器》7.3.1 c |

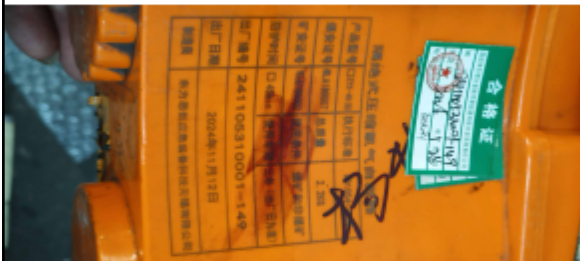
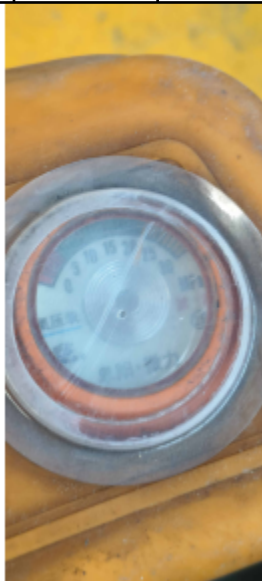
| 8 | H14260810282 | 结构设计及外观 | 自救器开启、封印条是否断裂，外壳是否严重破损变形 | 合格 | 合格 | GB 24502-2023《煤矿用自救器》7.3.1 a |
| | | 氧气瓶压力 (MPa) | ≥18MPa | 21 | 合格 | GB 24502-2023《煤矿用自救器》7.3.1 c |

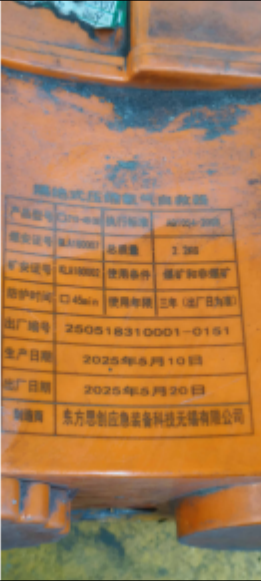
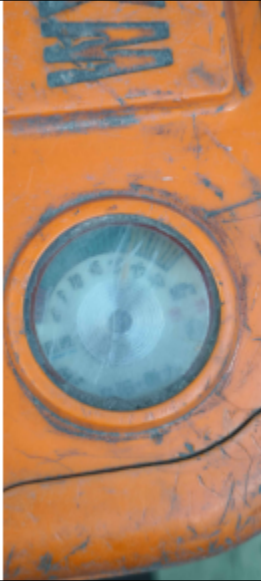
| 9 | H14260810283 | 结构设计及外观 | 自救器开启、封印条是否断裂，外壳是否严重破损变形 | 合格 | 合格 | GB 24502-2023《煤矿用自救器》7.3.1 a |
| | | 氧气瓶压力 (MPa) | ≥18MPa | 21 | 合格 | GB 24502-2023《煤矿用自救器》7.3.1 c |

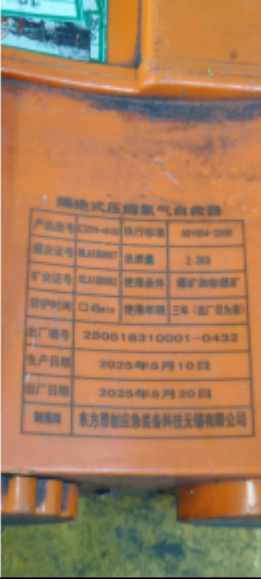
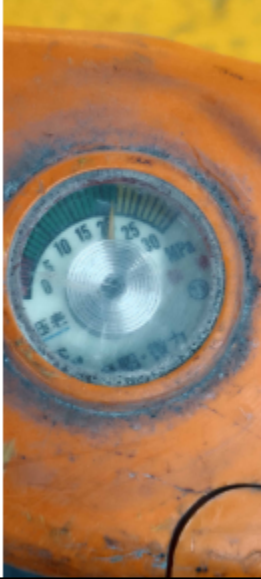
| 10 | H14260810284 | 结构设计及外观 | 自救器开启、封印条是否断裂，外壳是否严重破损变形 | 合格 | 合格 | GB 24502-2023《煤矿用自救器》7.3.1 a |
| | | 氧气瓶压力 (MPa) | ≥18MPa | 21 | 合格 | GB 24502-2023《煤矿用自救器》7.3.1 c |
