# 检测检验报告

| 样品名称： | 隔绝式压缩氧气自救器（在用品） |
| 规格型号： | ZYX45 |
| 委托单位： | 锦界煤矿 |

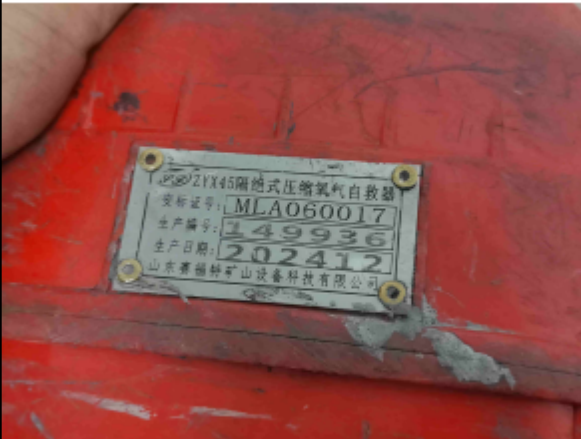
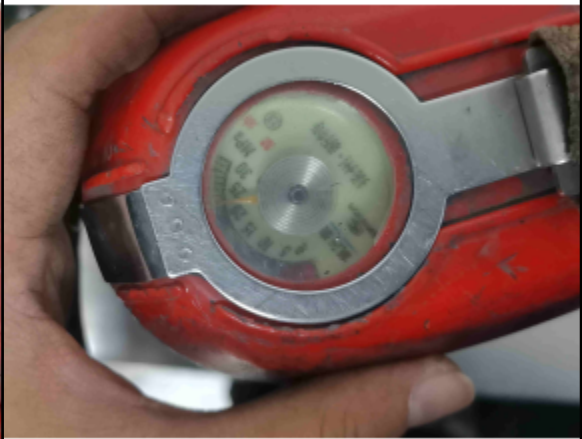
| 序号 | 样品状态 | 红色整机完好 | 出厂编号 | 149936 | | |
| 1 | H14260706790 | 结构设计及外观 | 自救器开启、封印条是否断裂，外壳是否严重破损变形 | 合格 | 合格 | GB 24502-2023《煤矿用自救器》7.3.1 a |
| | | 氧气瓶压力 (MPa) | ≥18MPa | 22 | 合格 | GB 24502-2023《煤矿用自救器》7.3.1 c |

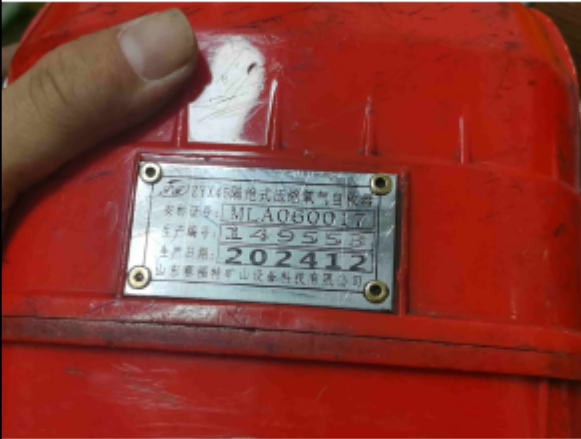
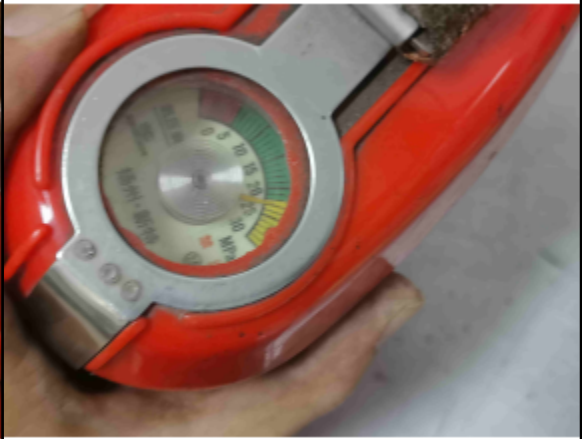
| 序号 | 样品状态 | 红色整机完好 | 出厂编号 | 149553 | | |
| 2 | H14260706791 | 结构设计及外观 | 自救器开启、封印条是否断裂，外壳是否严重破损变形 | 合格 | 合格 | GB 24502-2023《煤矿用自救器》7.3.1 a |
| | | 氧气瓶压力 (MPa) | ≥18MPa | 22 | 合格 | GB 24502-2023《煤矿用自救器》7.3.1 c |

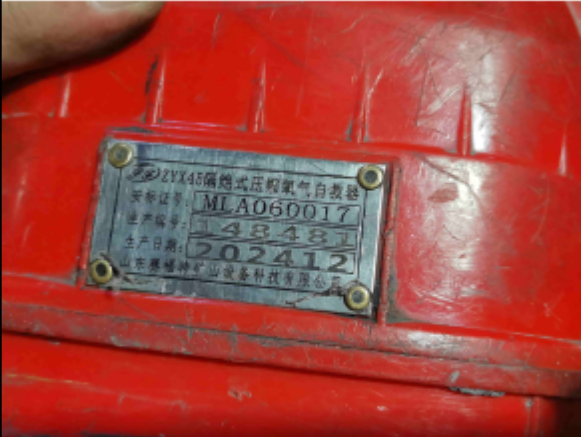
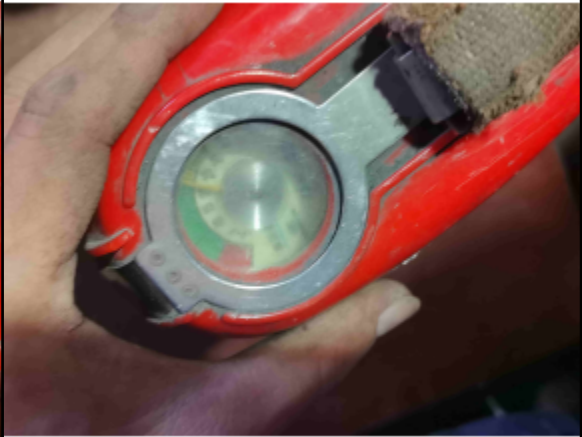
| 序号 | 样品状态 | 红色整机完好 | 出厂编号 | 148481 | | |
| 7 | H14260706796 | 结构设计及外观 | 自救器开启、封印条是否断裂，外壳是否严重破损变形 | 合格 | 合格 | GB 24502-2023《煤矿用自救器》7.3.1 a |
| | | 氧气瓶压力 (MPa) | ≥18MPa | 22 | 合格 | GB 24502-2023《煤矿用自救器》7.3.1 c |

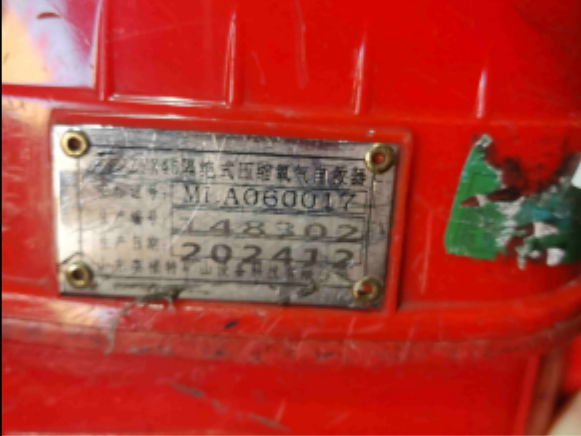
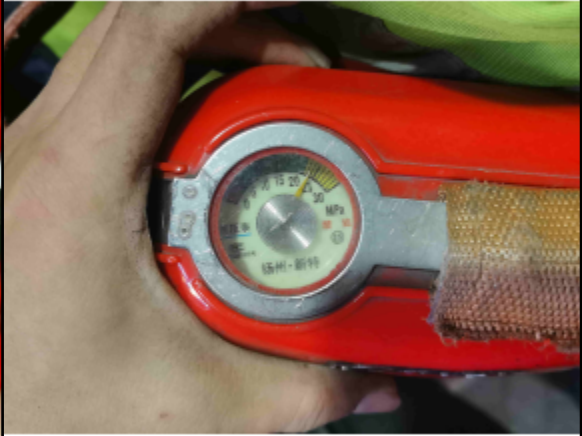
| 序号 | 样品状态 | 红色整机完好 | 出厂编号 | 148302 | | |
| 8 | H14260706797 | 结构设计及外观 | 自救器开启、封印条是否断裂，外壳是否严重破损变形 | 合格 | 合格 | GB 24502-2023《煤矿用自救器》7.3.1 a |
| | | 氧气瓶压力 (MPa) | ≥18MPa | 22 | 合格 | GB 24502-2023《煤矿用自救器》7.3.1 c |

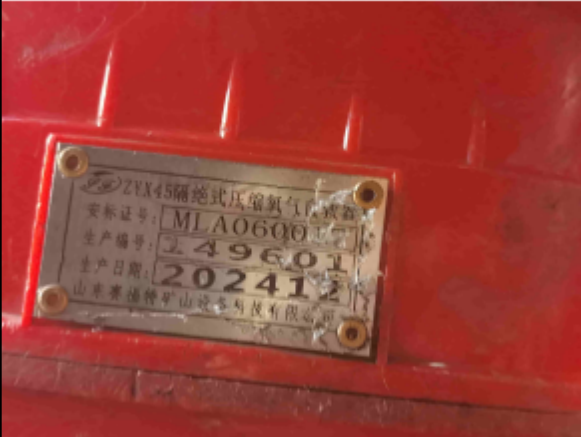
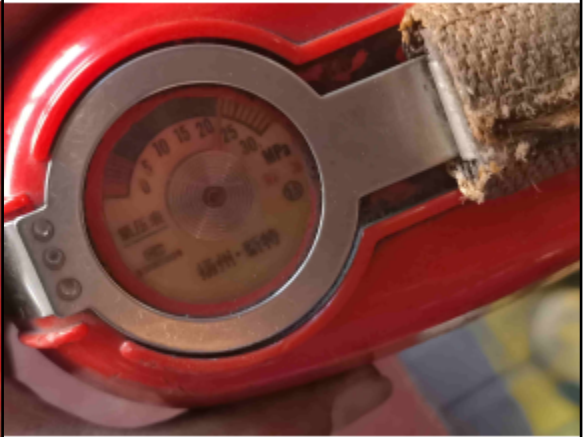
| 序号 | 样品状态 | 红色整机完好 | 出厂编号 | 149601 | | |
| 9 | H14260706798 | 结构设计及外观 | 自救器开启、封印条是否断裂，外壳是否严重破损变形 | 合格 | 合格 | GB 24502-2023《煤矿用自救器》7.3.1 a |
| | | 氧气瓶压力(MPa) | ≥18MPa | 23 | 合格 | GB 24502-2023《煤矿用自救器》7.3.1 c |

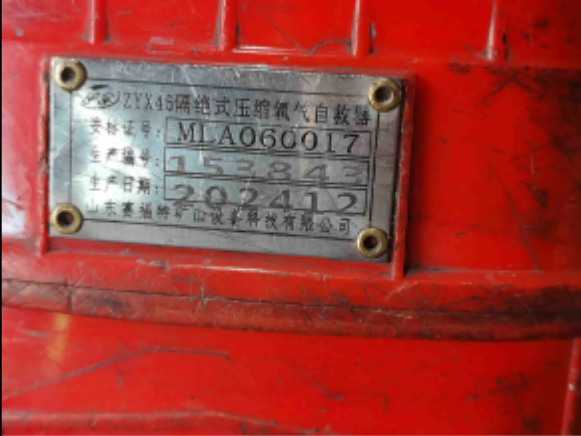
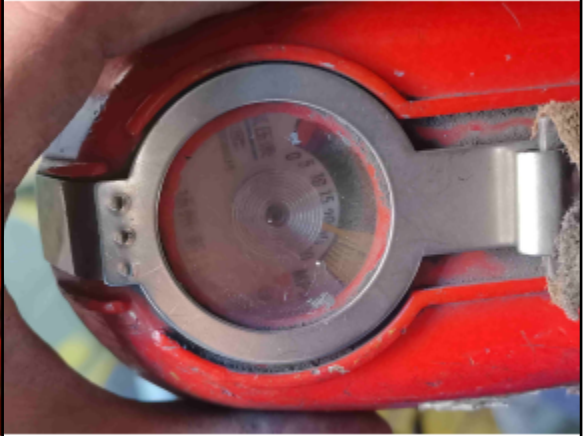
| 序号 | 样品状态 | 红色整机完好 | 出厂编号 | 153843 | | |
| 10 | H14260706799 | 结构设计及外观 | 自救器开启、封印条是否断裂，外壳是否严重破损变形 | 合格 | 合格 | GB 24502-2023《煤矿用自救器》7.3.1 a |
| | | 氧气瓶压力(MPa) | ≥18MPa | 22 | 合格 | GB 24502-2023《煤矿用自救器》7.3.1 c |
